Fotodokumentace

Lokalita: Prior Modřany Praha

Datum: 21. 8. 2020

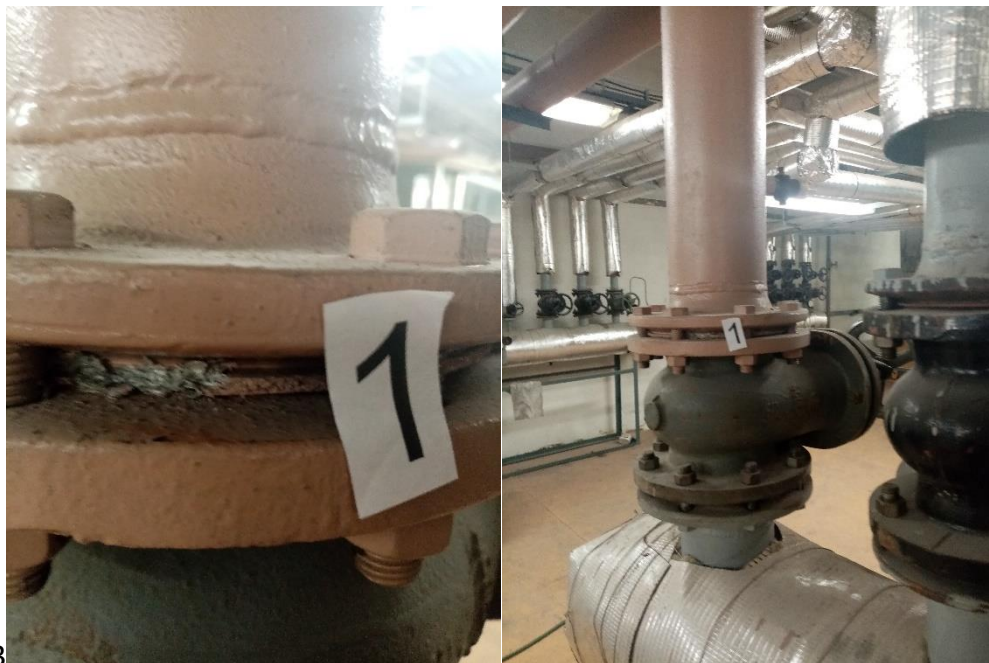
Označení vzorku: 1

Místo stanovení: 5. NP – strojovna VZT – těsnění přírub regulační řady

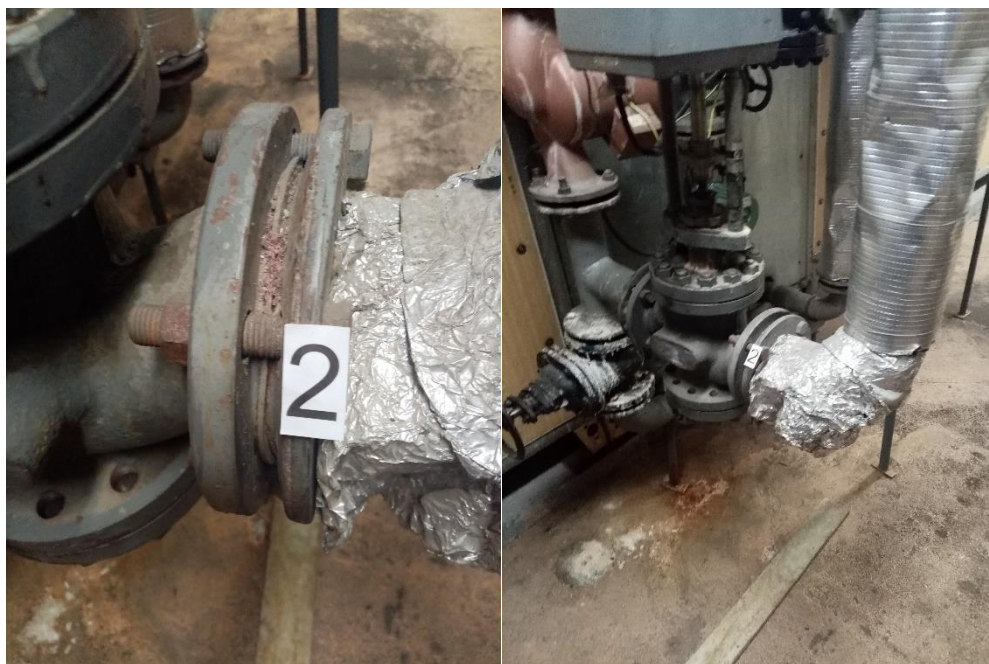
Označení vzorku: 2

Místo stanovení: 5. NP – strojovna VZT – těsnění přírub regulační řady

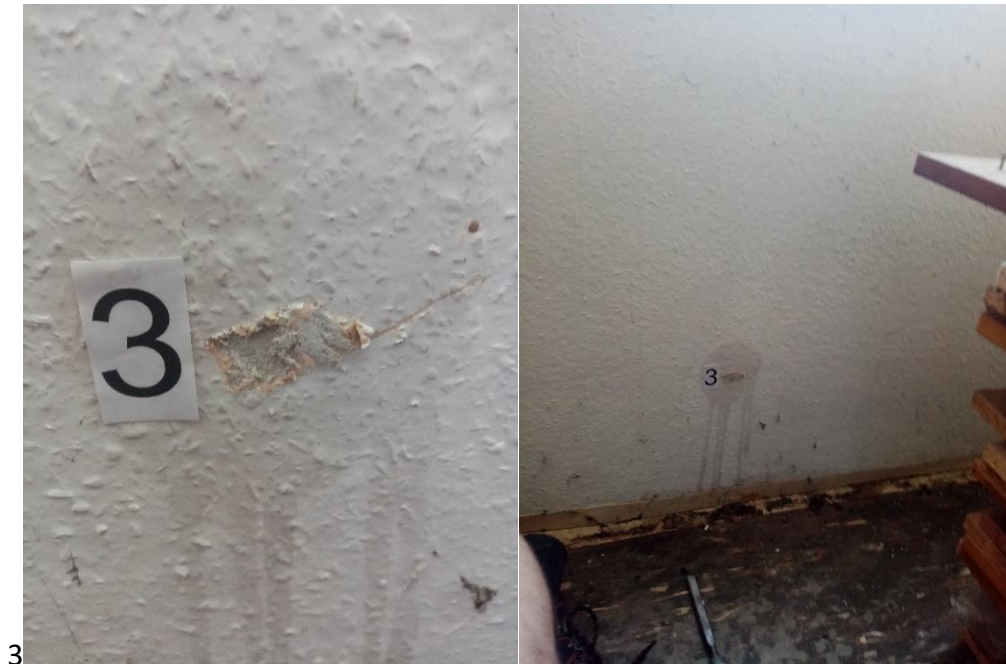
Označení vzorku: 3

Místo stanovení: 4. NP – dv. č. 335 – vnitřní deska obvodového pláště

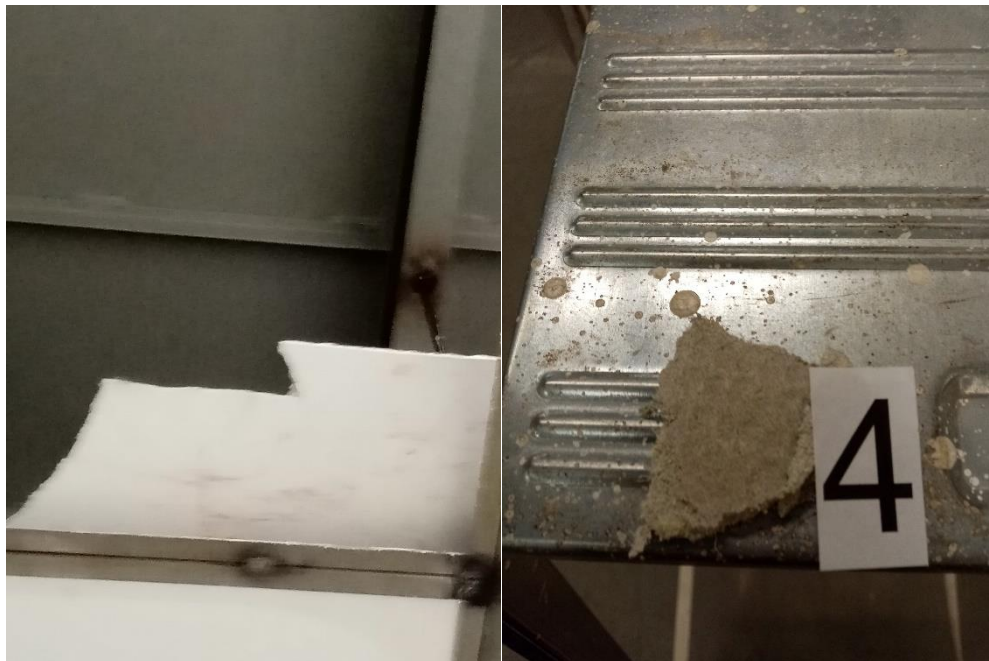
Označení vzorku: 4

Místo stanovení: 4. NP – chodba – podhledová deska

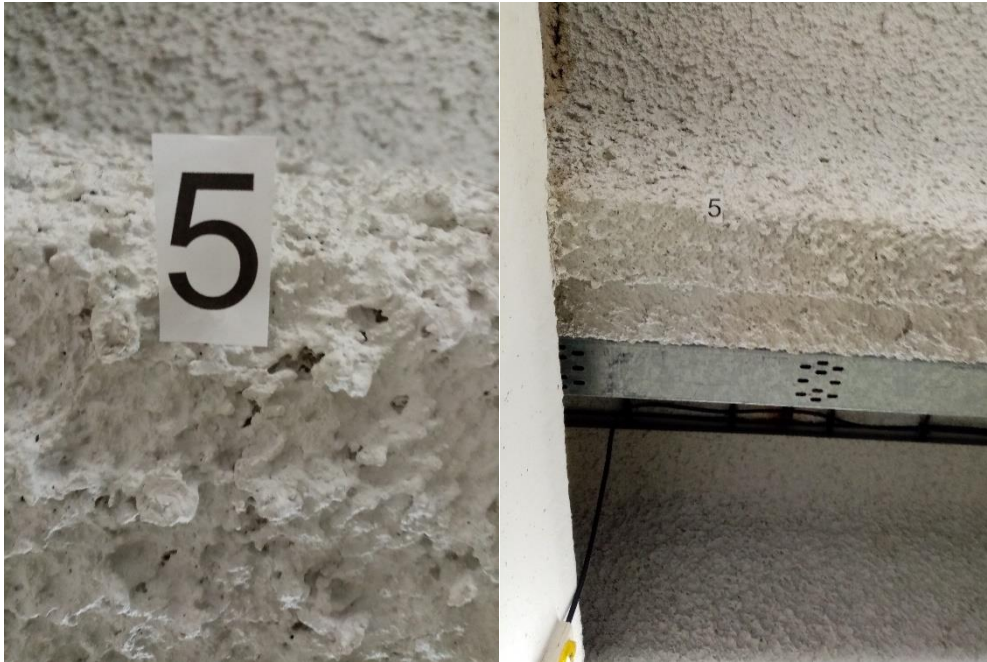
Označení vzorku: 5

Místo stanovení: 4. NP – dv. č. 302 – nástřík - nosná betonová žebra

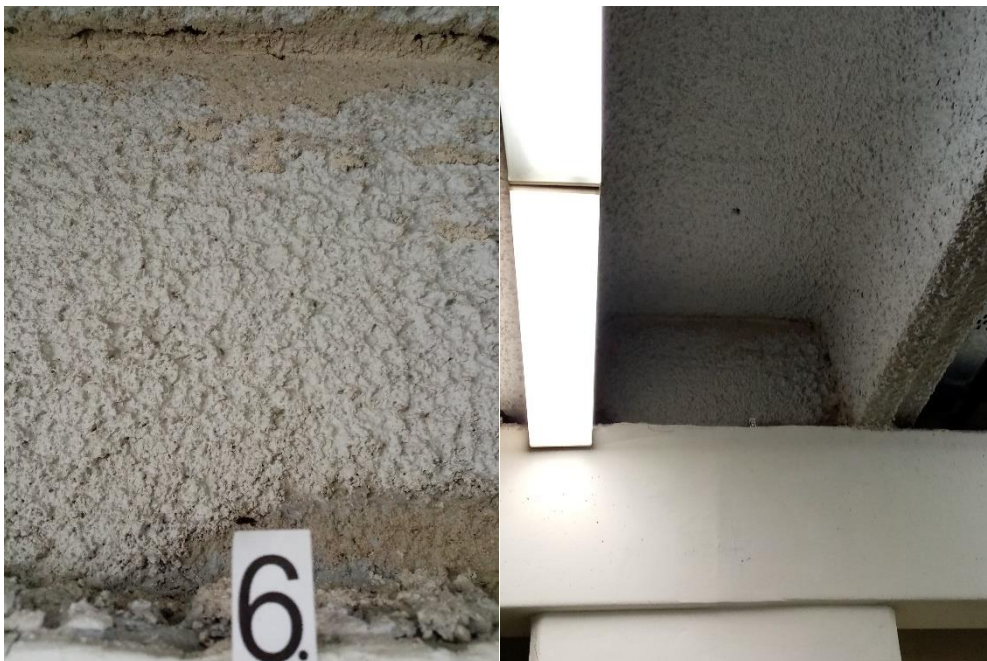
Označení vzorku: 6

Místo stanovení: 4. NP – dv. č. 302 – nástřík – nosný sloup

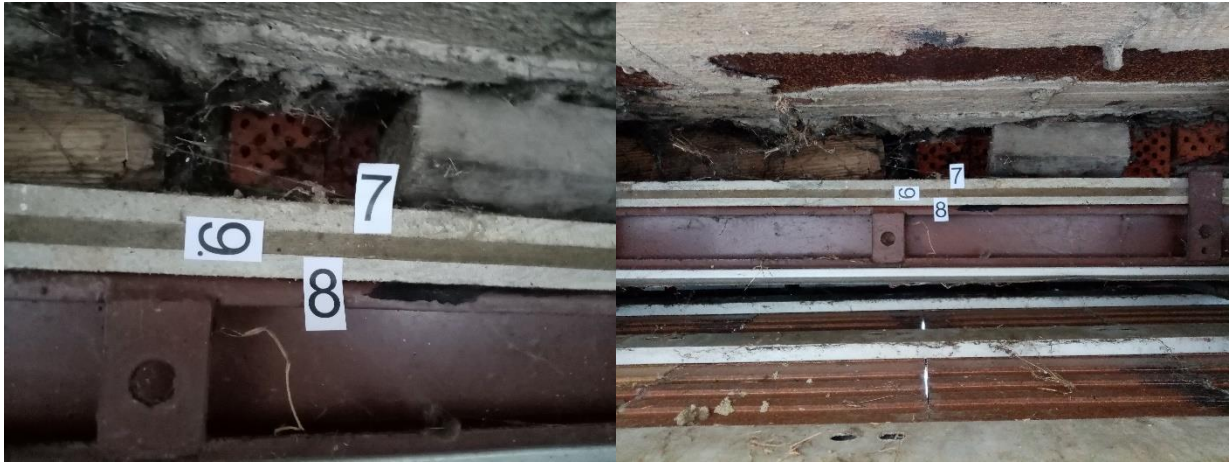
Označení vzorku: 7

Místo stanovení: panel vnějšího obvodového pláště (pod keramickým obložením) – deska u zdi budovy

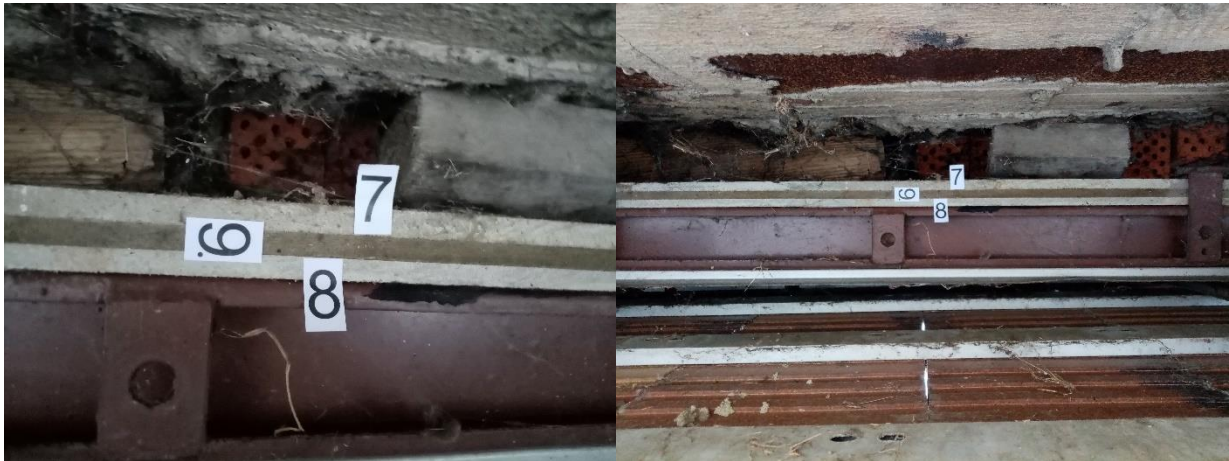
Označení vzorku: 8

Místo stanovení: panel vnějšího obvodového pláště (pod keramickým obložením) – deska dále od zdi budovy

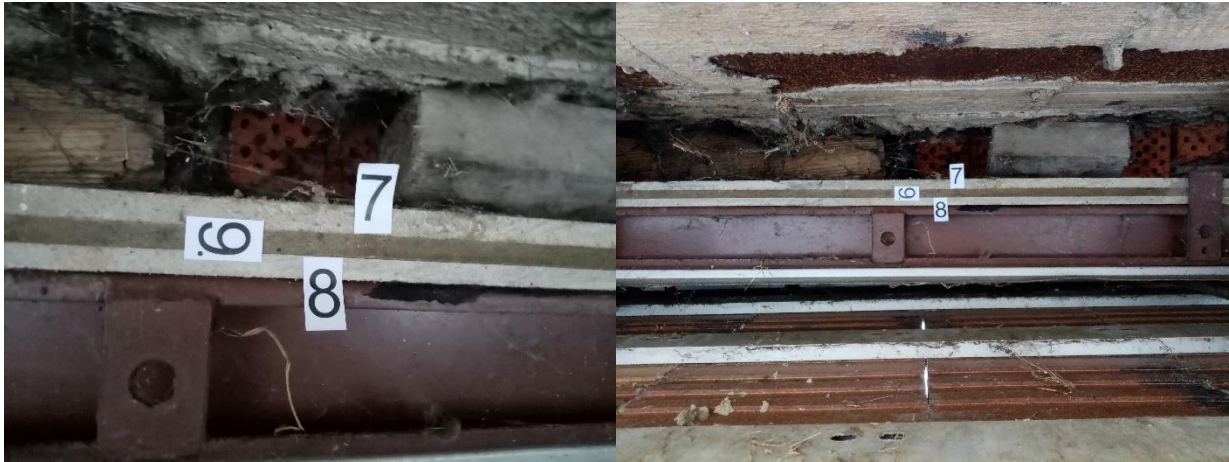
Označení vzorku: 9

Místo stanovení: panel vnějšího obvodového pláště (pod keramickým obložením) – prostřední deska

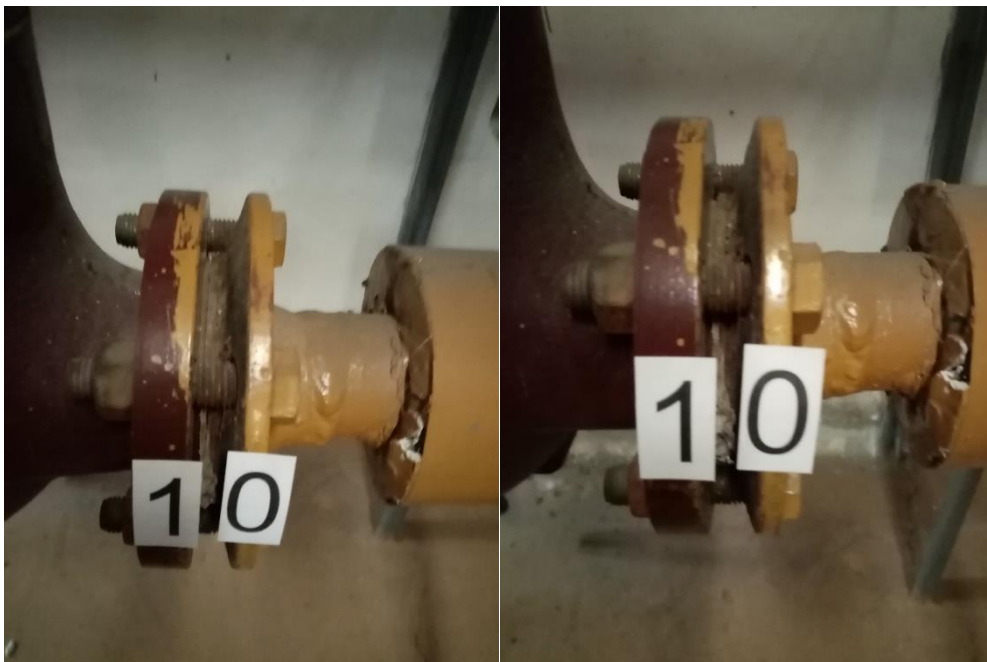
Označení vzorku: 10

Místo stanovení: suterén S.03 – S.09 – výměňková stanice tepla – těsněné příruby

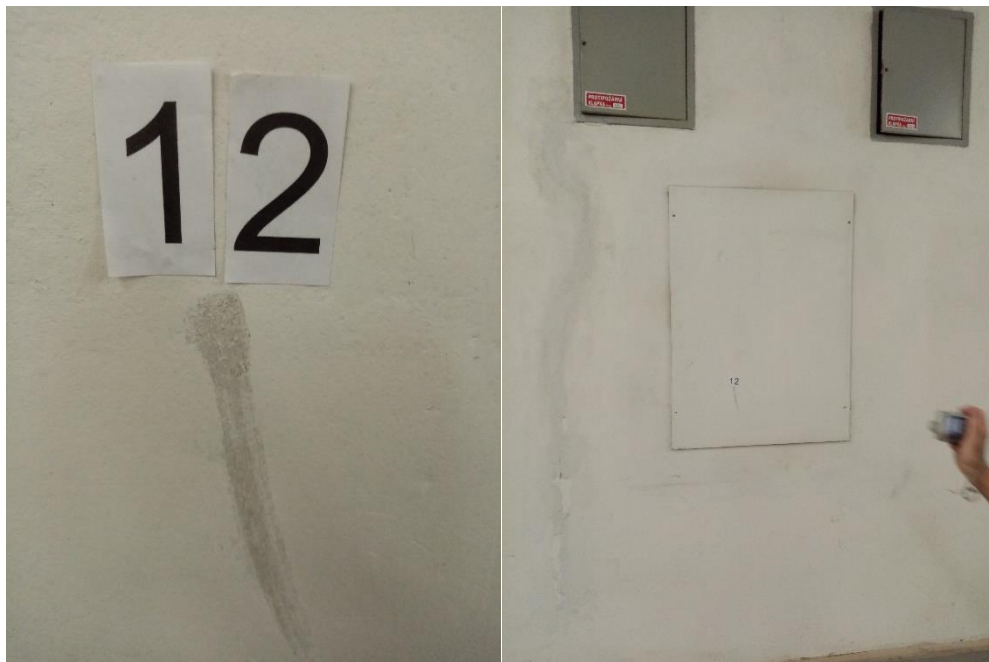
Označení vzorku: 12

Místo stanovení: 4. NP – dv. č. 302 – krycí deska servisních otvorů

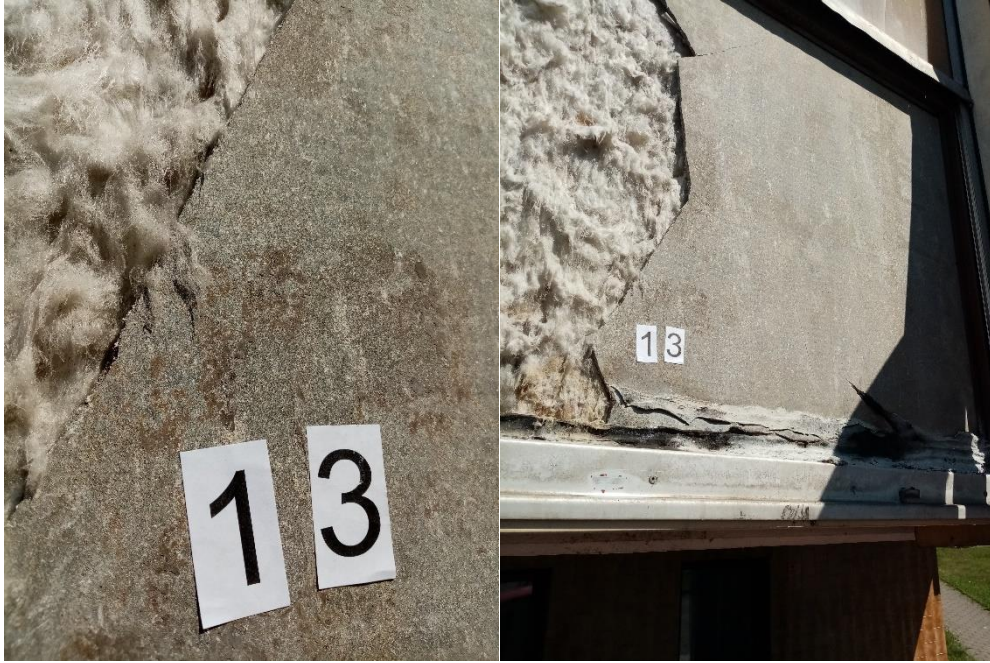
Označení vzorku: 13

Místo stanovení: jižní strana fasády odvodového pláště – vnější deska umístěná pod sklem
