# ZÁVĚREČNÁ ZPRÁVA 43-2020

## STAVEBNĚ TECHNICKÉHO PRŮZKUMU S OHLEDEM NA VÝSKYT AZBESTU V OBJEKT „OD PRIOR MODŘANY“

SOFIJSKÉ NÁMĚSTÍ 3400, PRAHA 12- MODŘANY

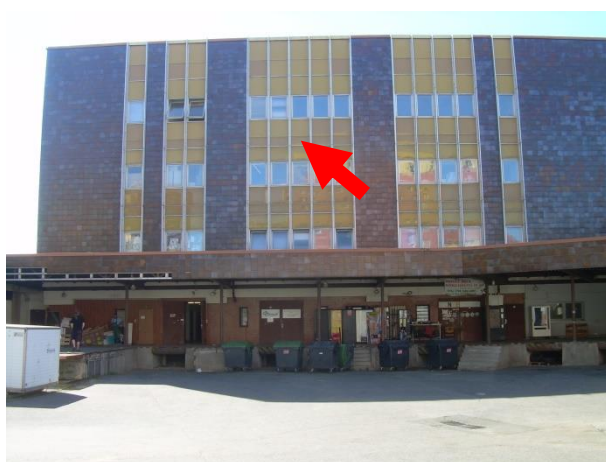
obrázek č.2

Předmětný objekt má jedno podzemní a pět podzemních podlaží. Obvodový plášť je tvořen v části tzv. Boletickými panely a v části keramickým obkladem (obrázek č.2). Část objektu má pak prosklený obvodový plášť (obrázek č.3).

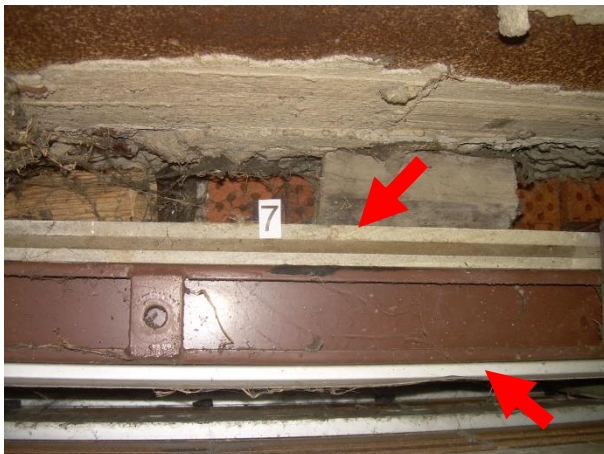
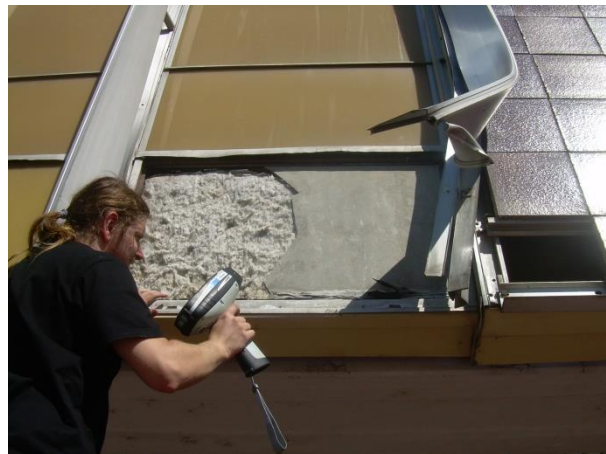
V neprosklených částech obvodového pláště jsou na vnější i vnitřní straně deskové materiály, které byly shledány jako materiály s přítomností azbestových vláken (obrázek č. 4 a č.5).

Izolační vata v konstrukci obvodového pláště je bez přítomnosti azbestových vláken, ale vzhledem k těsné blízkosti azbestových materiálů, je tuto potřeba zařadit také mezi materiály s obsahem azbestu.

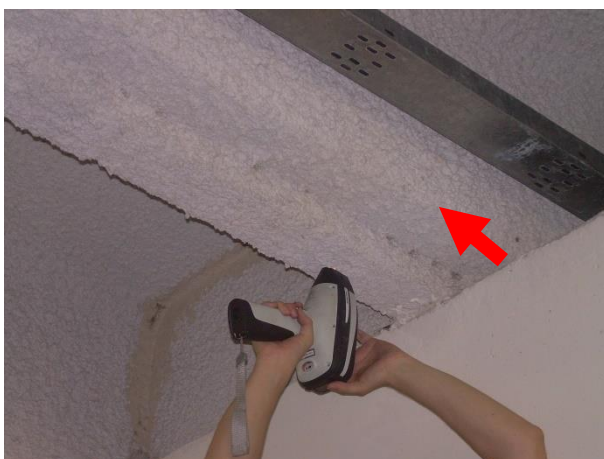
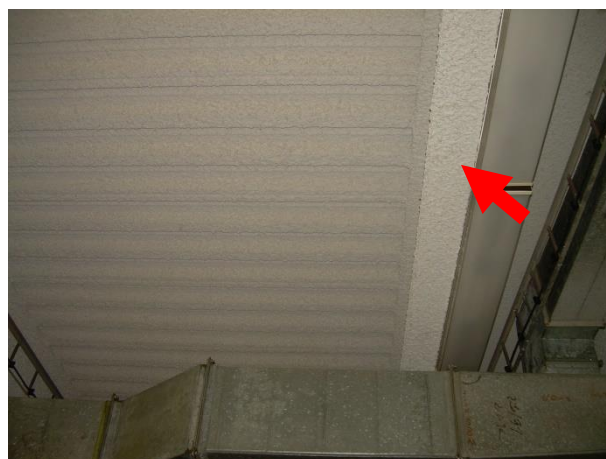
Nosné konstrukce objektu jsou opatřeny protipožárním nástřikem (obrázek č.6 a 7). Vzorkování tohoto nástřiku potvrdilo přítomnost azbestových vláken.

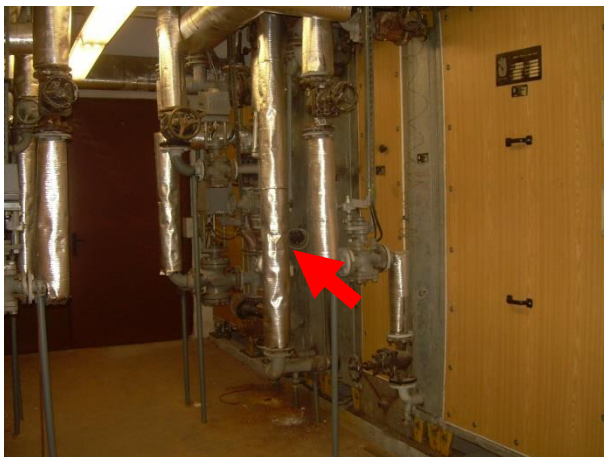
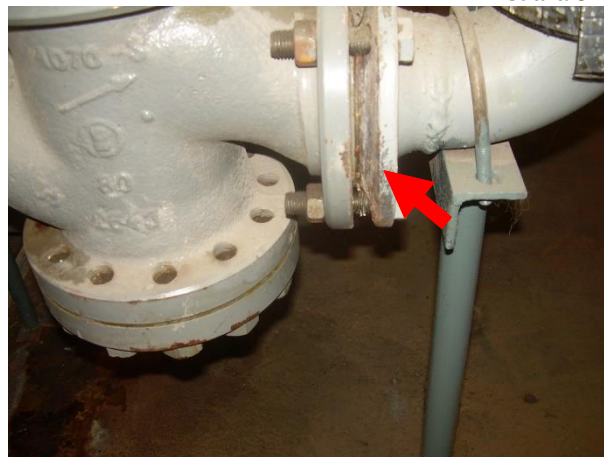
Přírubové spoje potrubních rozvodů jsou těsněny plochými těsněními, které byly také zařazeny mezi materiály s obsahem azbestových vláken (obrázek č.8 a 9).

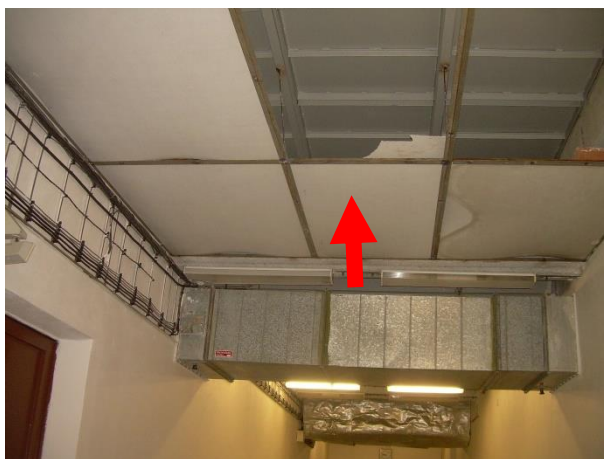
obrázek č.10

V objektu se vyskytoval na chodbě ve 4. NP ojedinělý podhled, kdy byly v ocelovém nosném roštu vsazeny deskové materiály, které byly následně shledány jako materiály s obsahem azbestu (obrázek č.10).

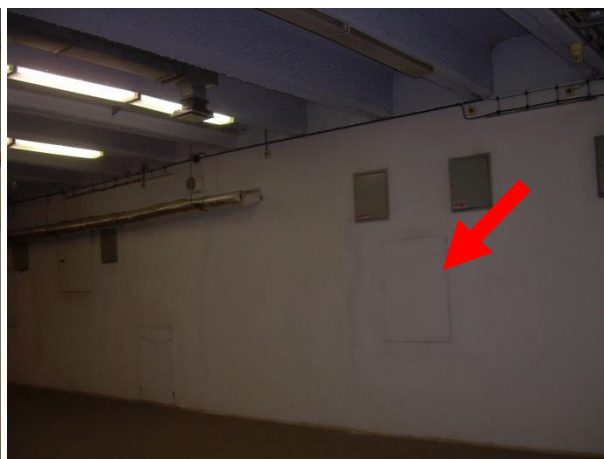
obrázek č.11

Některé servisní otvory jsou kryty deskovými materiály (obrázek č.11), které obsahují azbestová vlákna.

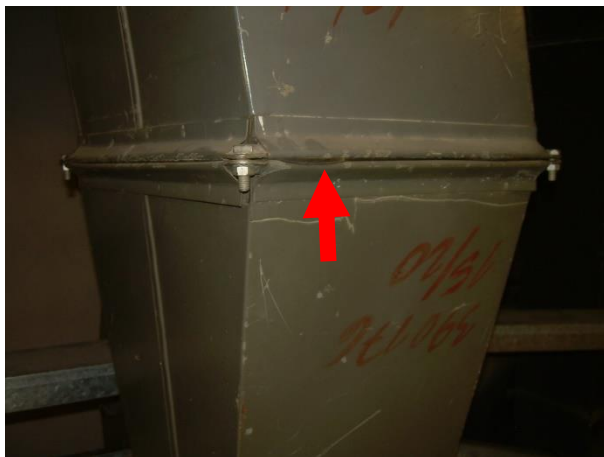
obrázek č.12

Vzduchotechnické jednotky nemají ve své konstrukci viditelné materiály s podezřením na přítomnost azbestových vláken. Těsnění dílců a přírub VZT je v ojedinělých případech provedeno z materiálů s obsahem azbestu (obrázek č.12). V objektu je velké množství požárních klapek (obrázek č.13). Tyto klapky mají ve své konstrukci deskové materiály s obsahem azbestových vláken.

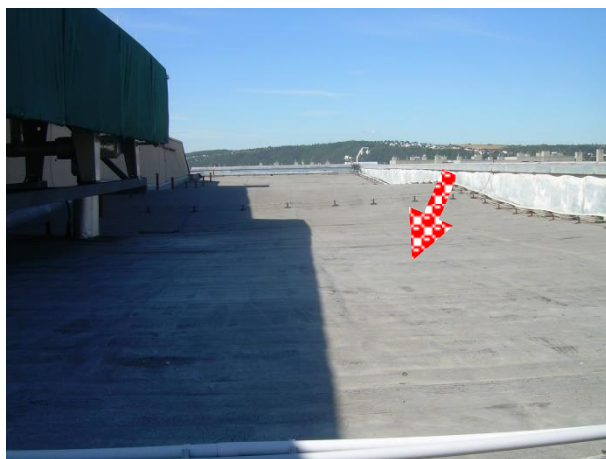
obrázek č.14

Střechy objektu jsou ploché, v minulosti vícekrát opravované (obrázek č. 14). Do střešního souvrství nebyla prováděna sonda z důvodu zachování celistvosti hydroizolace. Lze však předpokládat, že v konstrukci hydroizolační vrstvy se nacházejí původní oxidované asfaltové pásy, které mohou obsahovat azbestová vlákna. Nadstřešní vyústění kanalizace je provedeno z litinových tvarovek (obrázek č. 15).

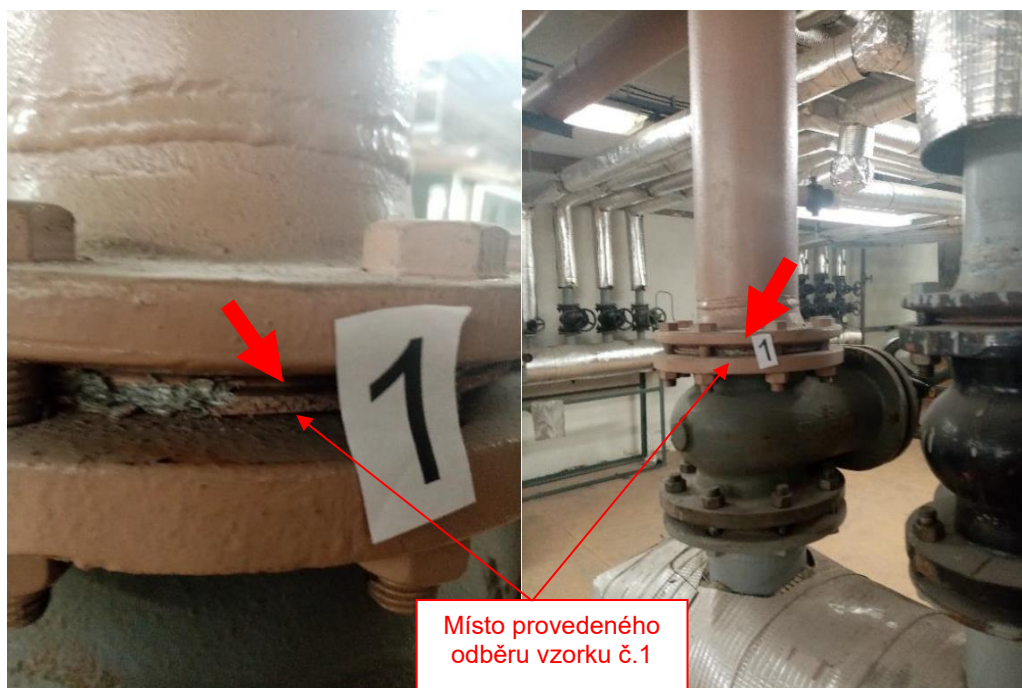
**Vzorek č.1**  
**Těsnění příruby regulační řady – pozitivní na obsah azbestových vláken**  
(místo odběru – 5.NP, strojovna VZT)

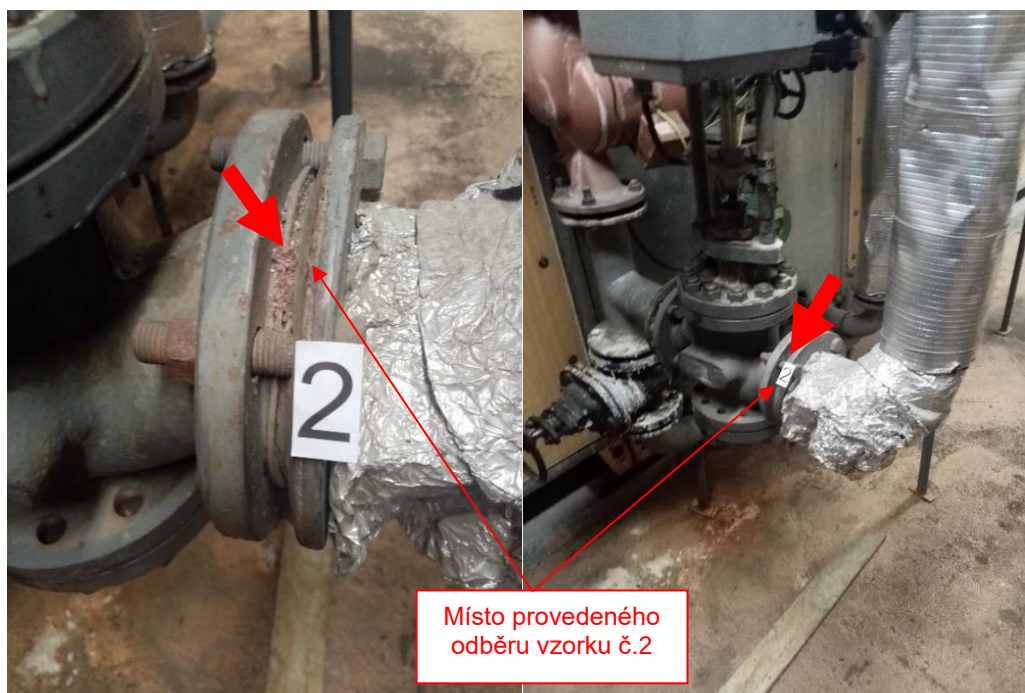
**Vzorek č.2**  
**Těsnění příruby regulační řady – pozitivní na obsah azbestových vláken**  
(místo odběru – 5.NP, strojovna VZT)

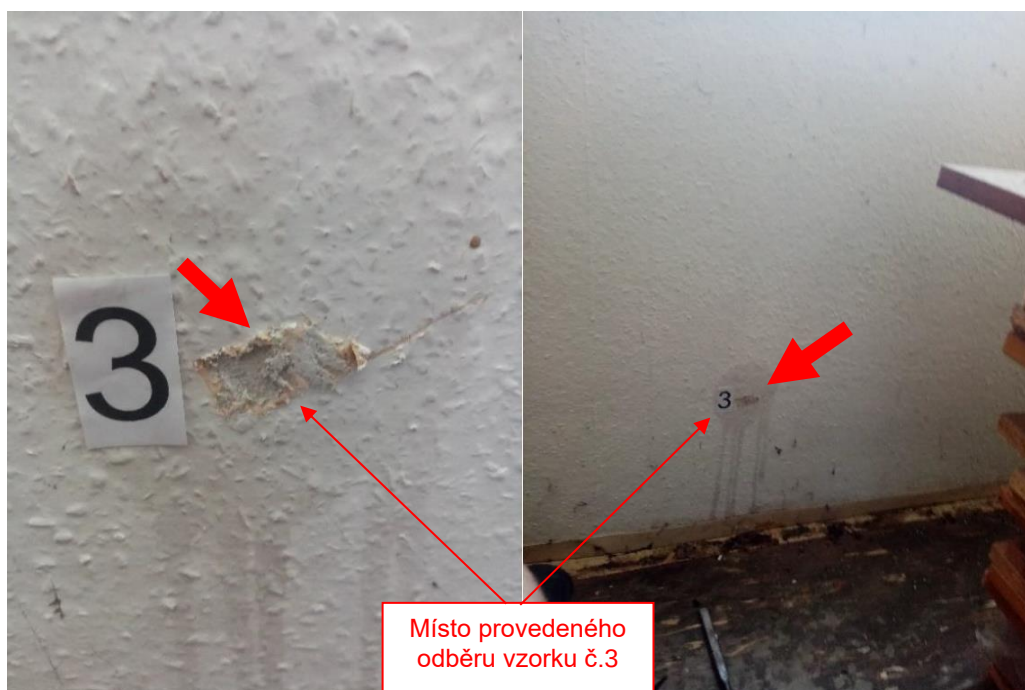
**Vzorek č.3**  
**Vnitřní deska obvodového pláště – pozitivní na obsah azbestových vláken**  
(místo odběru – 4.NP, dv.č.335)

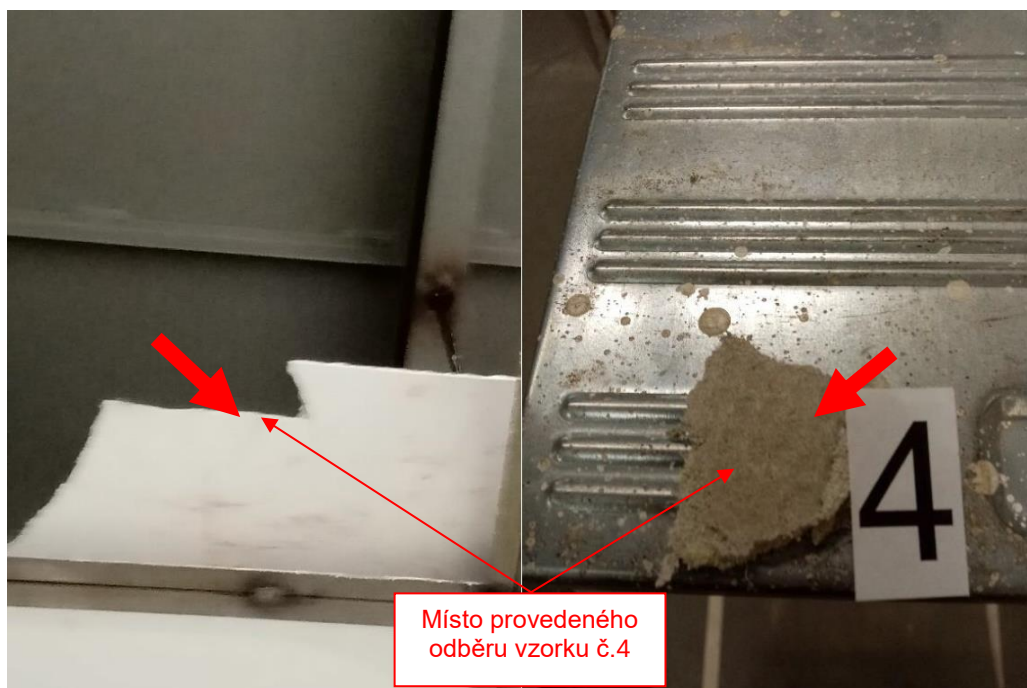
**Vzorek č.4**  
**Podhledová deska – pozitivní na obsah azbestových vláken**  
(místo odběru – 4. NP, chodba)

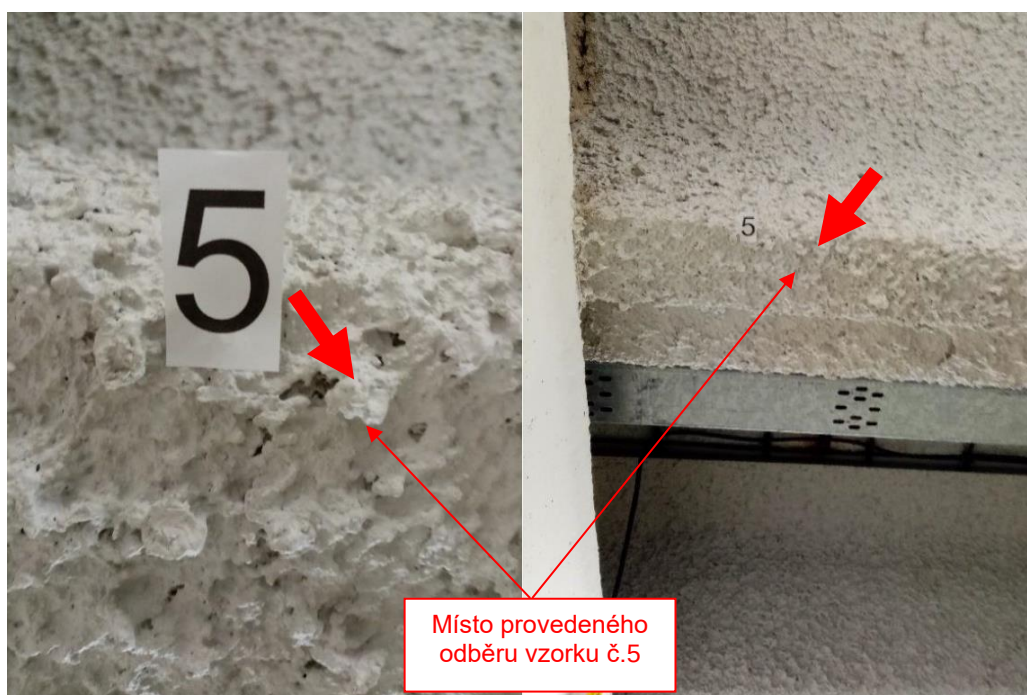
**Vzorek č.5**  
**Nástřík nosné konstrukce – pozitivní na obsah azbestových vláken**  
(místo odběru – 4.NP, dv.č.302)

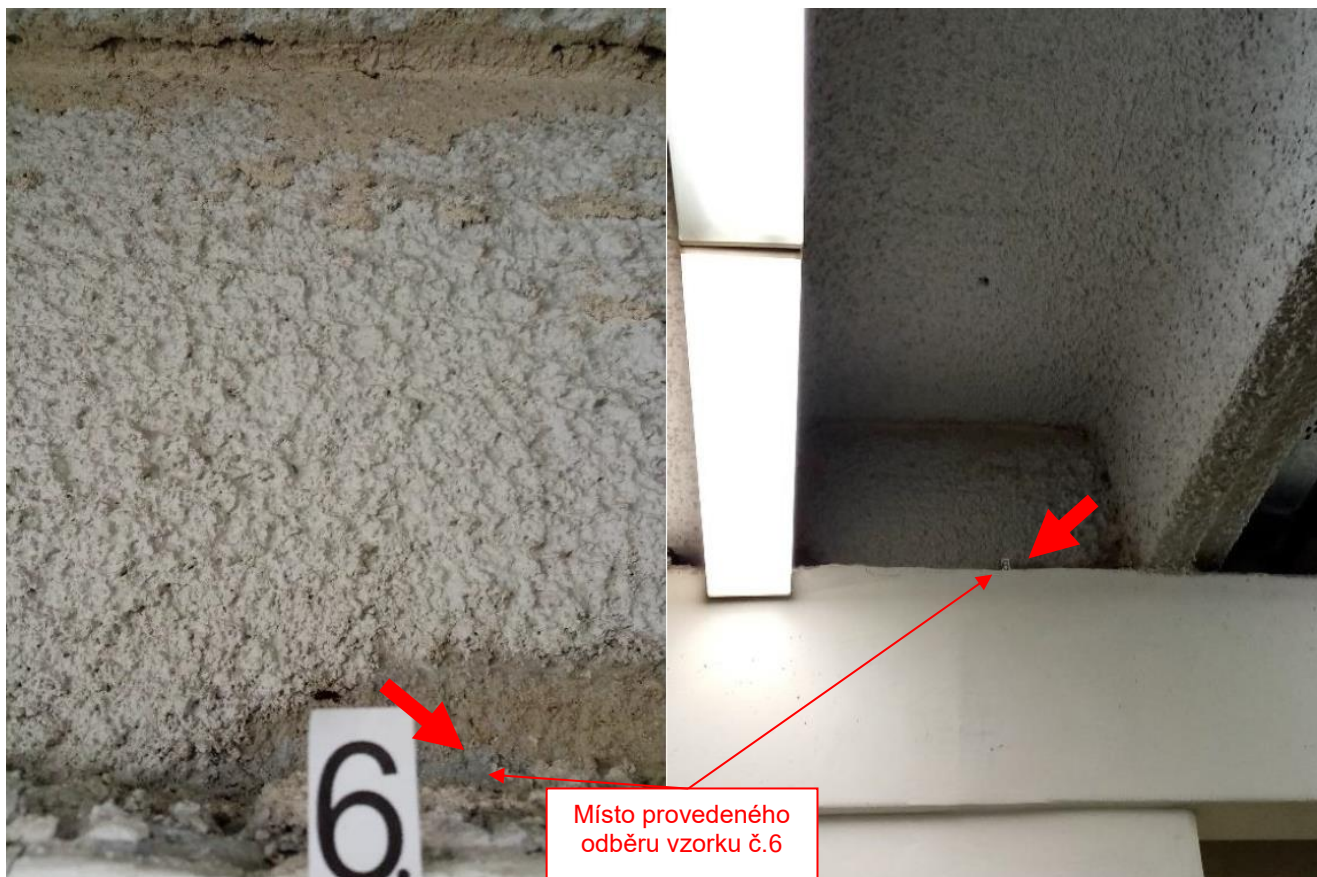
**Vzorek č.6**  
**Nástřík nosného sloupu – pozitivní na obsah azbestových vláken**  
(místo odběru – 4. NP, dv.č.302)

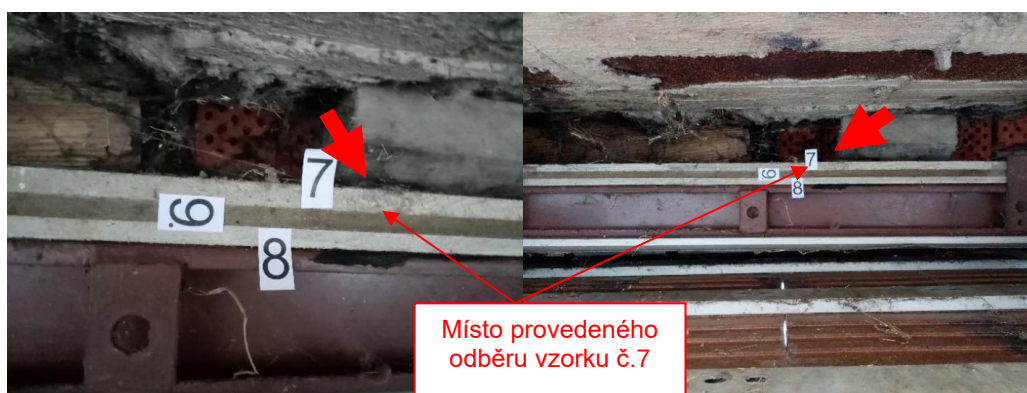
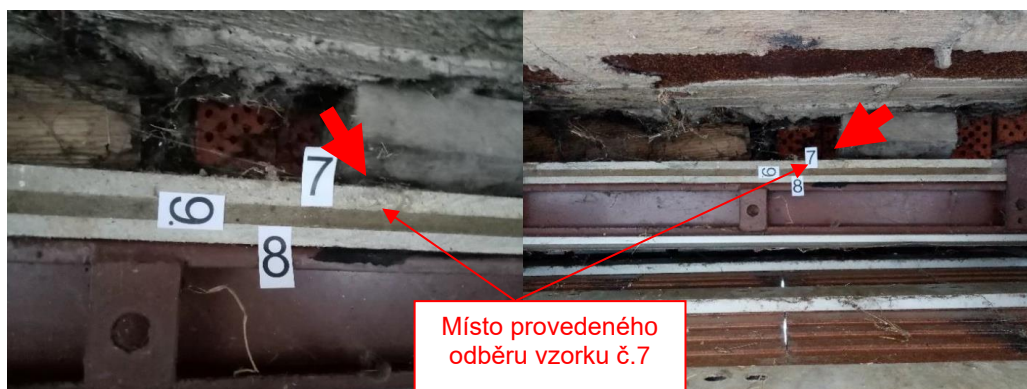
### Vzorek č.7

**Vzorek č.7**  
**Vnitřní deska OP – pozitivní na obsah azbestových vláken**  
(místo odběru – deska u zdi budovy pod keramickým obložením)

**Vnitřní deska OP – pozitivní na obsah azbestových vláken**  
(místo odběru –deska u zdi budovy pod keramickým obložením)

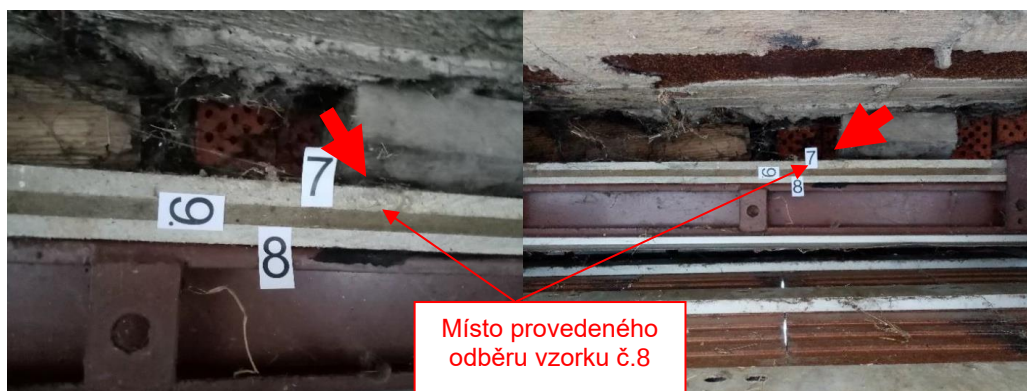
### Vzorek č.8

**Vnitřní deska OP – pozitivní na obsah azbestových vláken**  
(místo odběru –deska dále od zdi budovy pod keramickým obložením)

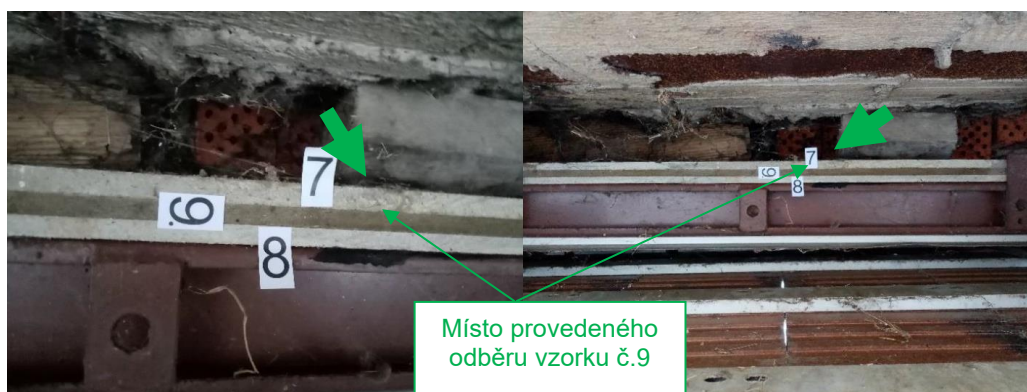
### Vzorek č.9

**Vnitřní deska OP –negativní na obsah azbestových vláken**  
(místo odběru – prostřední deska od zdi budovy pod keramickým obložením)

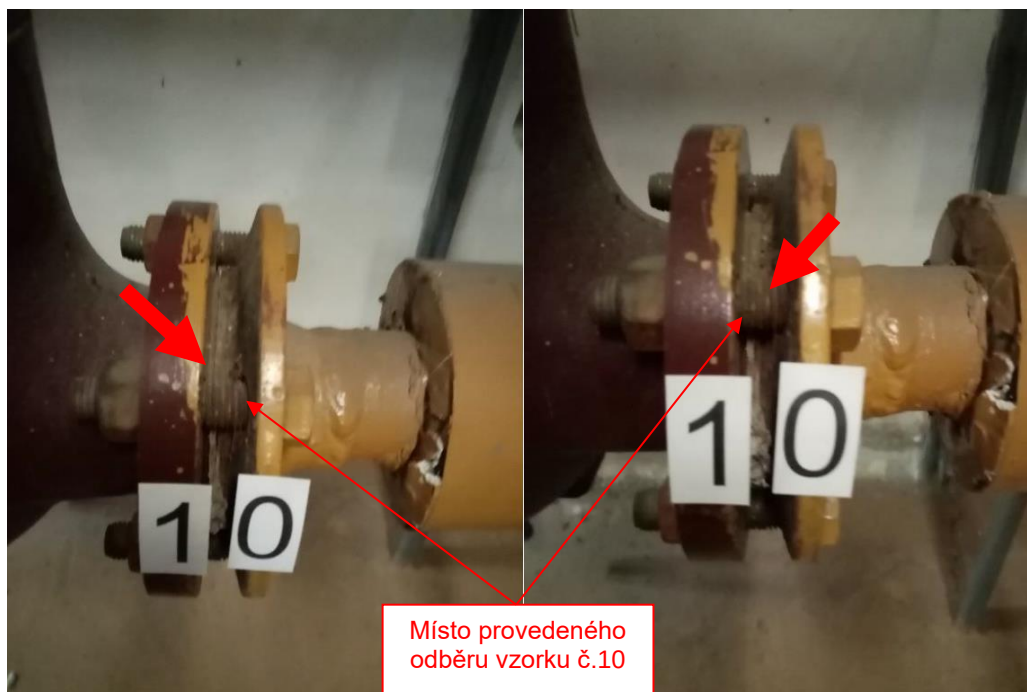
**Vzorek č.10**  
**Těsnění příruby – pozitivní na obsah azbestových vláken**  
(místo odběru – výměňková stanice)

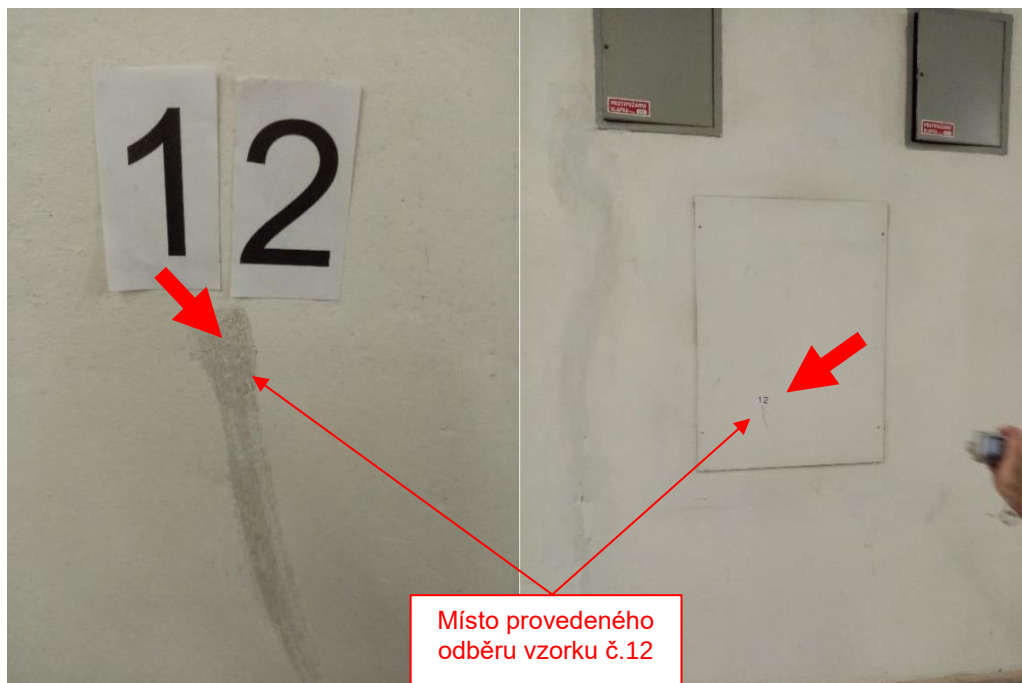
**Vzorek č.12**  
**Krycí deska servisních otvorů – pozitivní na obsah azbestových vláken**  
(místo odběru – 4. NP, dv.č.302)

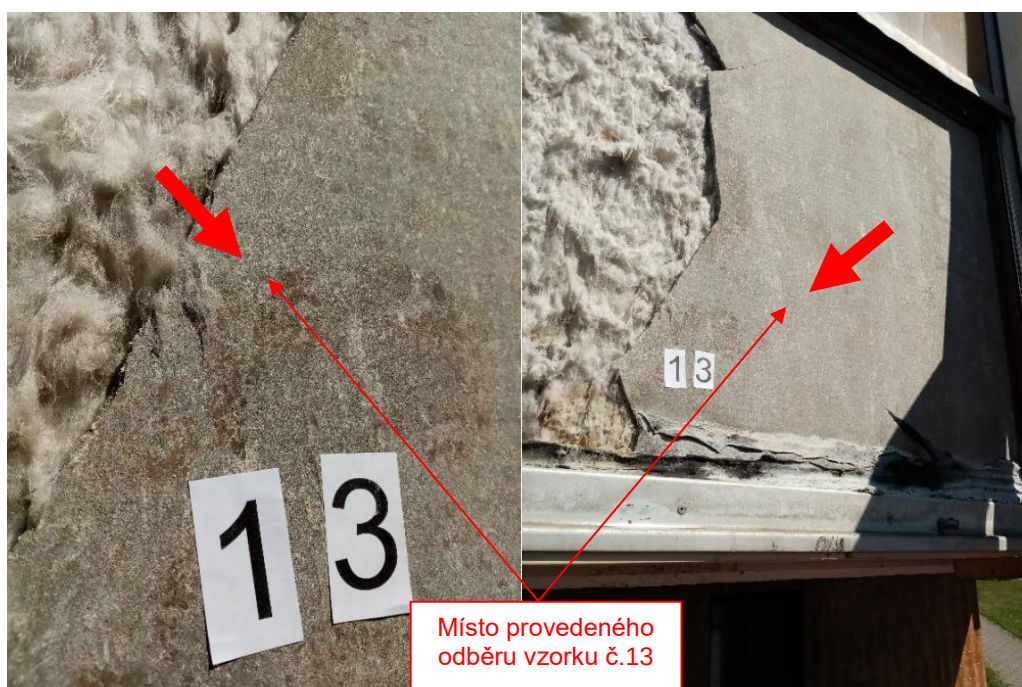
**Vzorek č.13**  
**Vnější deska OP – pozitivní na obsah azbestových vláken**  
(místo odběru – jižní strana fasády, deska pod sklem)
