ČÍSLO ZPRÁVY: 01

## ZÁVĚREČNÁ ZPRÁVA AZBESTOVÝ PRŮZKUM – REVIZE ZÁŘÍ 2020

MŠ PASTELKA  
PLATÓNOVA 3288/28, PRAHA MODŘANY

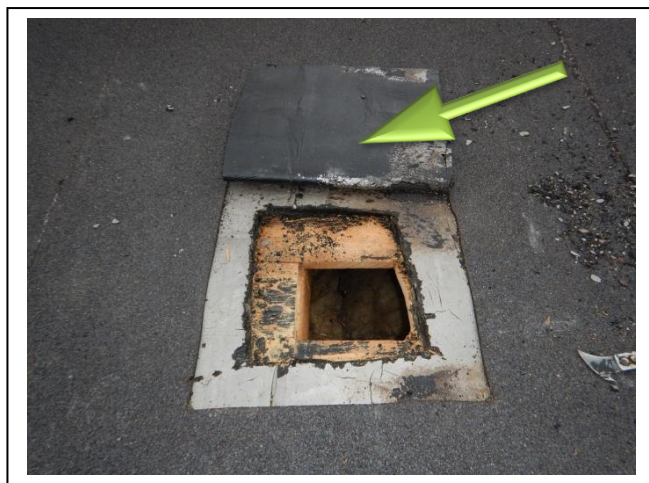
#### **Foto 004**

Odběr vzorku z vrchní pískované lepenky

Z výše uvedeného průzkumu lze konstatovat, že stavebně technický průzkum s ohledem na výskyt azbestu **potvrdil v dotčeném objektu výskyt azbestových materiálů ve stavebních konstrukcích a materiálech. Azbest byl detekován v obou vrstvách střešních lepenek.**

Při zasahování do konstrukce střechy je tedy třeba s materiálem nakládat dle *Přílohy č. 4* – postup při odstraňování azbestu.

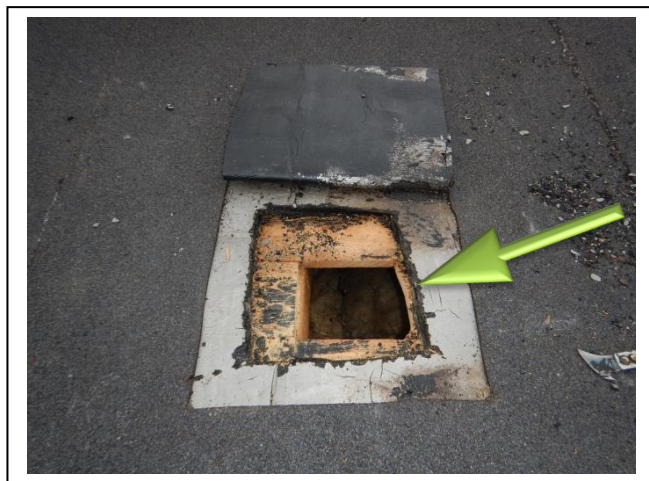
#### **Foto 005**

Odběr vzorku ze spodní vrstvy lepenek
