**PRŮZKUM VLHKOSTI**  
**v suterénu MŠ Točná, K výboru č.p. 8, Praha 12**

**OBJEDNATEL:** Městská část Praha 12  
Generála Šišky 2375/6, 143 00 Praha 4  
IČ : 00231151

**květen 2022**

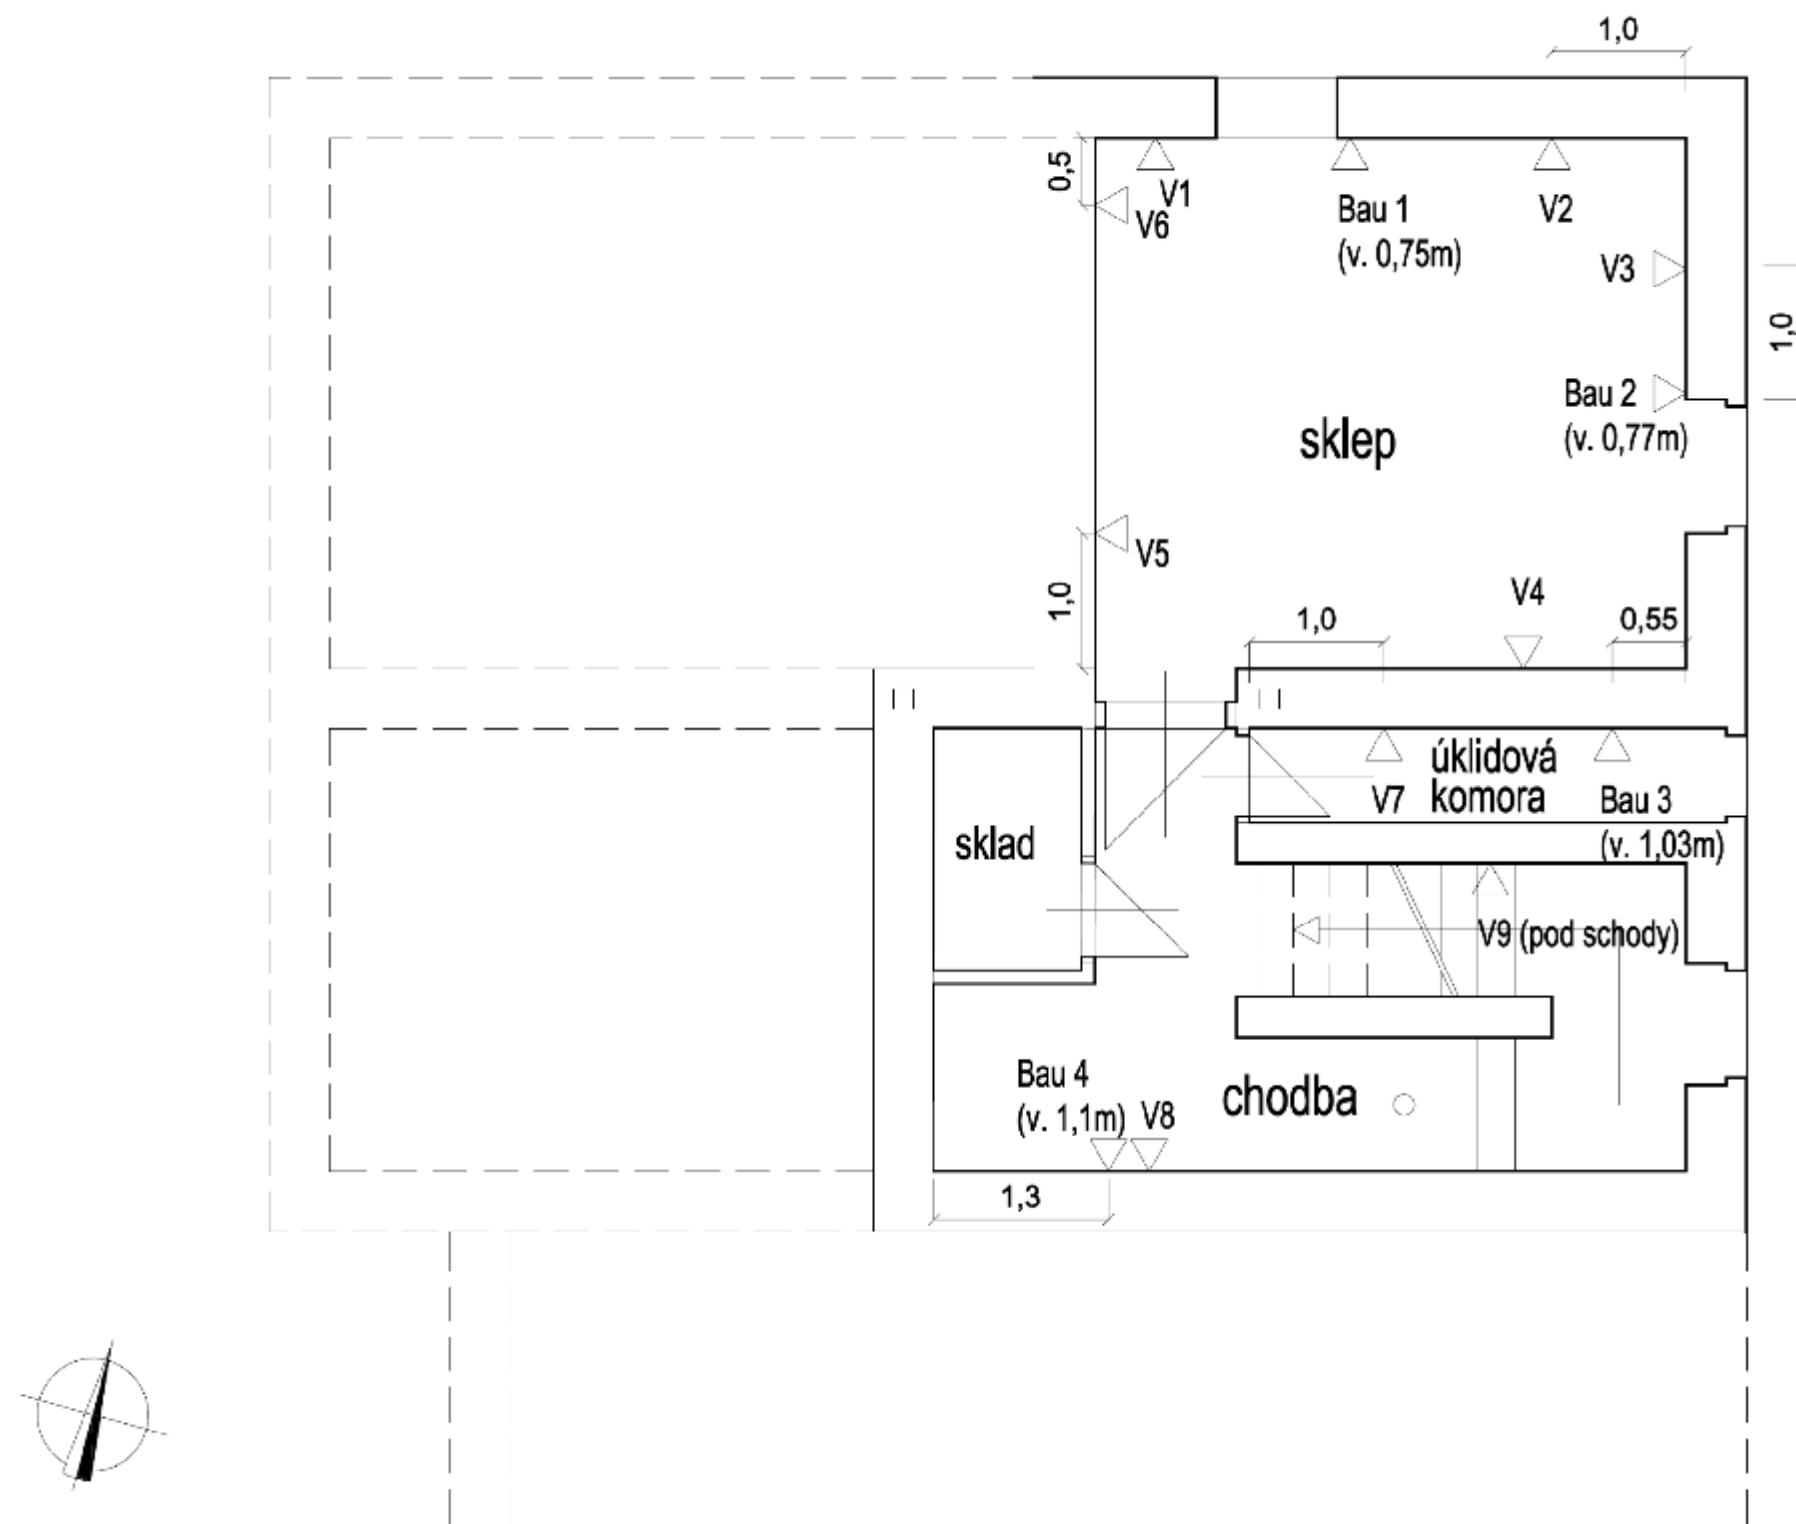
## MŠ Točná - půdorys sklepa

Místa měření zahrnují obvodové i vnitřní zdi v různých částech suterénu. Místa měření a sond jsou vyznačena na výkrese půdorysu v příloze 1. Místa průzkumu prováděného technikem společnosti Baumit jsou označena Bau 1 až Bau 4. Místa sond prováděných společnostmi MCT-RR jsou označena V1 až V9.

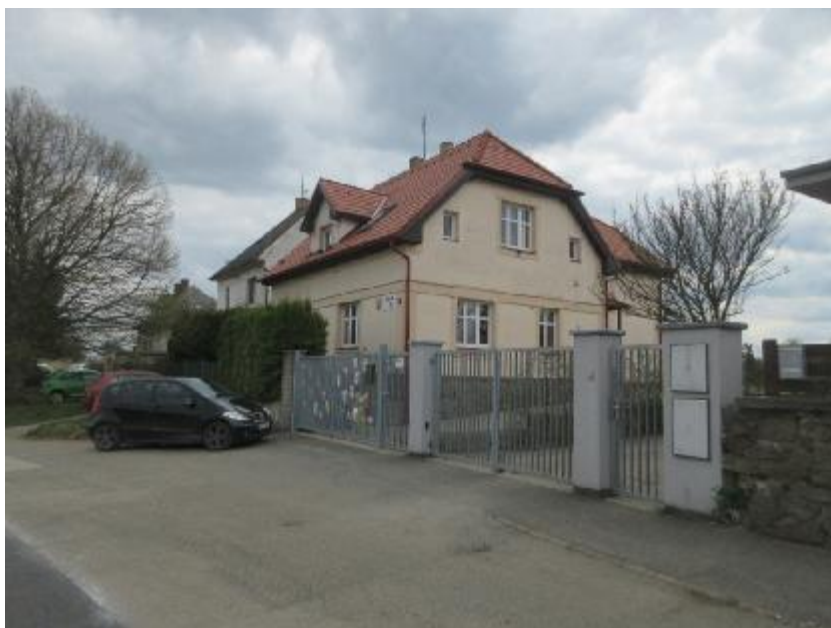
**FOTO 1: Pohled na objekt MŠ Točná od severozápadu**

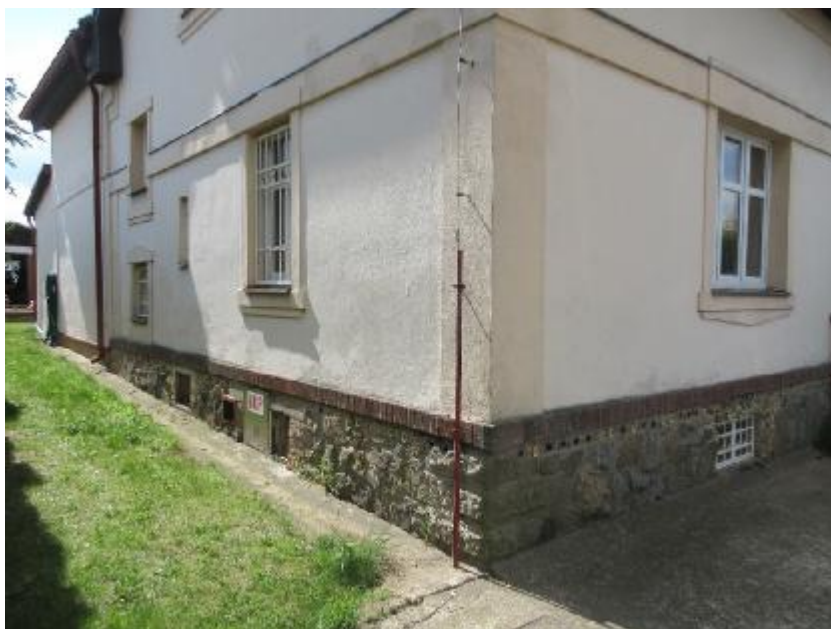
8. Na východní straně domu je silně zvětralý betonový žlab, do kterého jsou svedeny dva dešťové svody, které odvodňují přibližně třetinu střechy domu. Betonový žlab končí na úrovni žumpy a na něj navazující žlábek je zanesený. Vlhkost východní stěny sklepa může být podporována dešťovými srážkami.
9. Mezi žumpou a severní obvodovou zdí je trhlina, chybí oplechování parapetu otevřeného prostupu v severní zdi.
10. Na vnějším povrchu soklového zdiva jsou pod úrovní podlahy přízemí patrné vrtané otvory, které mohly sloužit k větrání prostoru pod podlahou přízemí, eventuálně k aplikaci injektáže obvodových stěn na bázi silanového krému.

**FOTO 2: Pohled na SV nároží domu: vpravo objekt žumpy, vlevo betonový žlab**

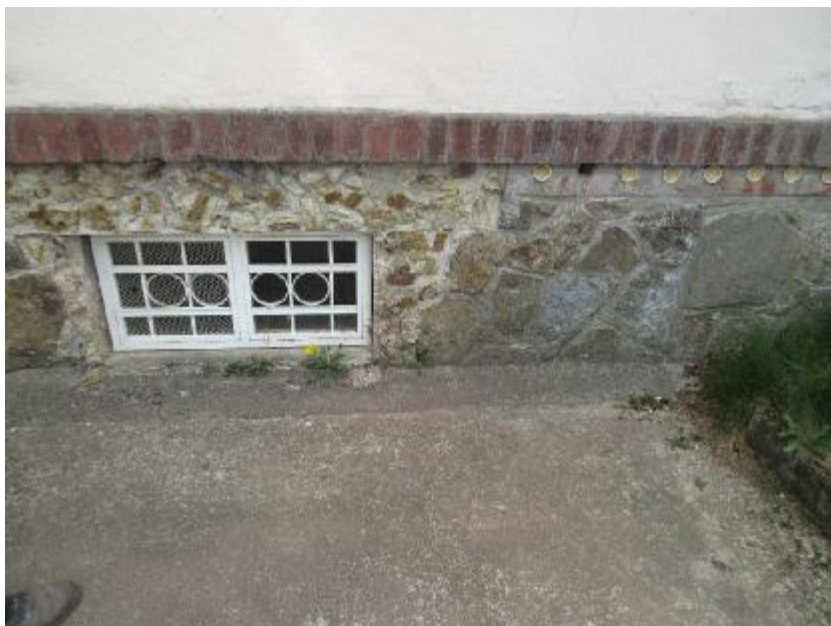
3. Sklep je využíván pouze jako kotelna. Plynový kotel má přívod vzduchu zajištěn potrubím vyústěným do východní fasády, spaliny jsou odváděny do komínového průduchu. Navíc je do suterénu celoročně otevřený prostup v severní stěně, chráněný pouze mříží a pletivem.

**FOTO 3:** Na severní straně je směrem k župě osazena mříž bez okna

1. Utěsnění spáry mezi severní obvodovou stěnou domu a objektem žumpy
2. Výměnu oken do suterénu včetně osazení okna do otvoru v severní stěně (směrem k žumpě) a zmenšení okna u skříňe plynoměru (zazdění otvoru za plynoměrem), osazení oplechování pod nová okna.
3. Osazení nové mřížky na vyústění vzduchotechnického porubí přívodu vzduchu na východní fasádě.
4. Osazení malého ventilátoru do nového prostupu v prostoru schodiště pro řízené větrání sklepa (přívod vzduchu zajistí potrubí pro přívod vzduchu pro kotel).
5. Osazení nových dveří ve sklepech (včetně zárubní), odolných vůči působení vlhkosti. Dveře plné, ve dveřích do skladu budou otvory pro větrání.
6. Demontáž nepotřebných instalací na stěnách a dalších nepoužívaných konstrukcí
7. Výmalba stropu a nesanovaných stěn (příčka u skladu), úklid a vyčištění.

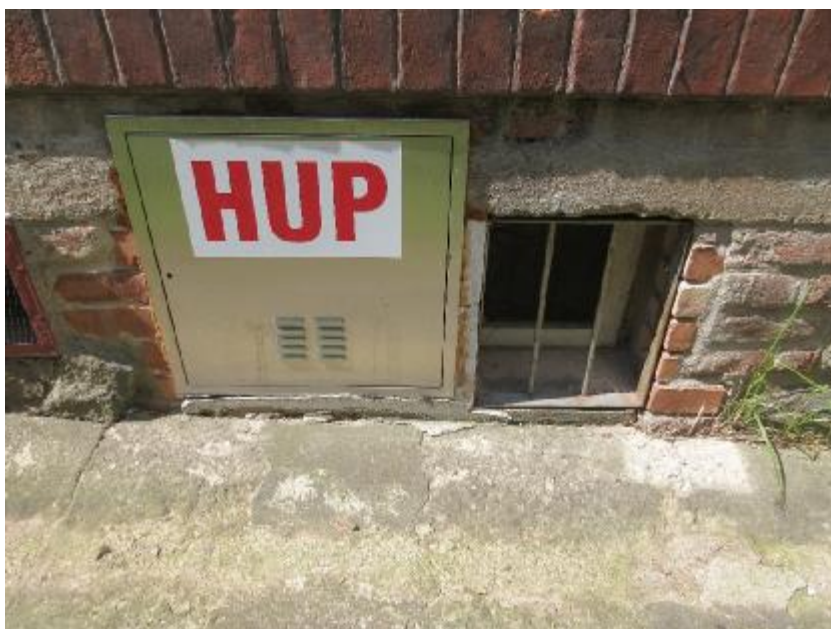
**FOTO 4:** Na východní straně je do okna vsazena skříň plynoměru

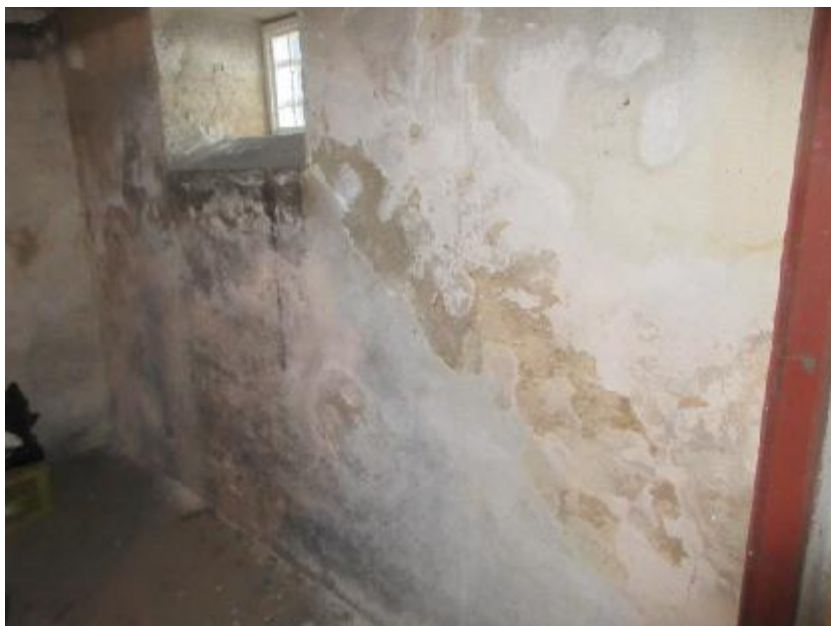
Pod trvale otevřeným oknem stopy plísní.

Teplota a vlhkost vzduchu odpovídá intenzivnímu provětrávání. V nevytápěném sklepe hrozí v blízkosti trvale otevřeného okna kondenzace vlhkosti na povrchu chladných zdí v letním i v zimním období.

**FOTO 5: Na severní straně sklepa je trvale otevřené okno**

*Prostor sklepa je třeba pravidelně regulovaně větrat, vlhkost vzduchu a teplotu rosného bodu je vhodné průběžně kontrolovat, např. umístěním záznamníku teploty a relativní vlhkosti vzduchu. Trvale otevřená okna však nejsou vhodná.*

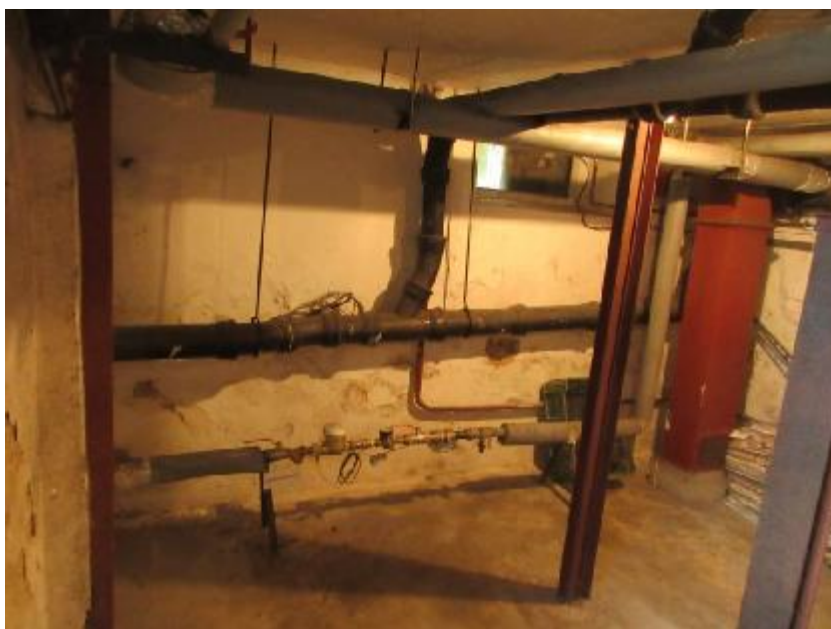
**FOTO 6: Na východní stěně sklepa jsou umístěny instalace a vzduchotechnické potrubí přívodu vzduchu pro plynový kotel**

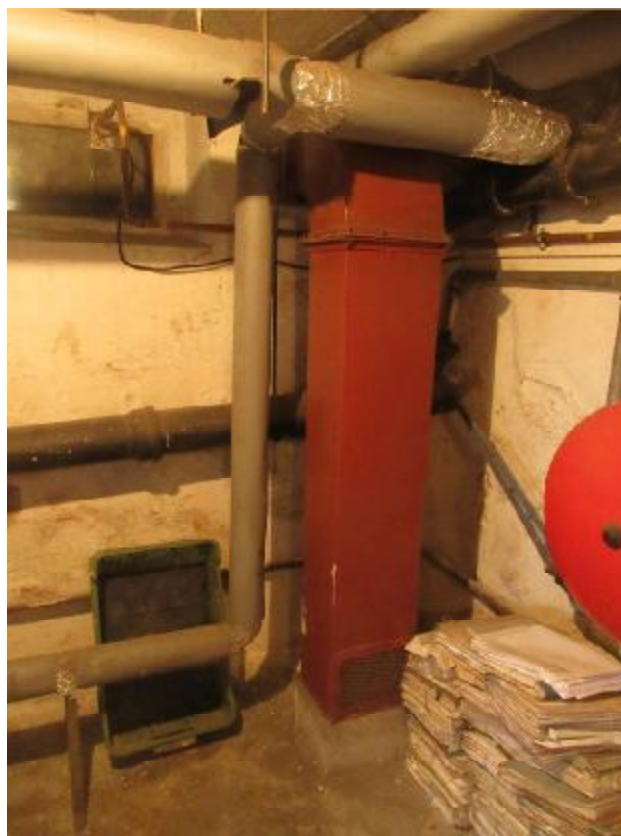
**FOTO 7: Detail přívodu vzduchu a přívodu plynu**

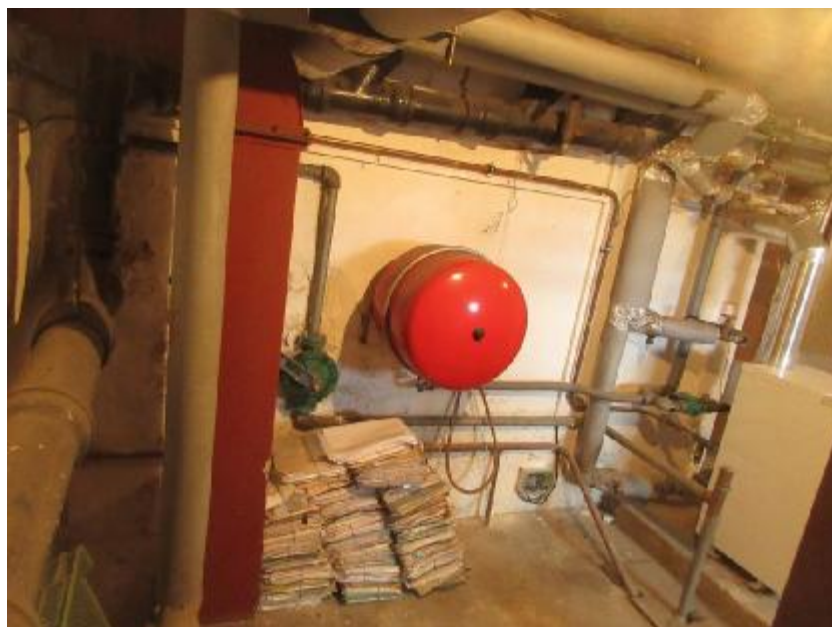
6. V podlaze vedle kotle je jímka s napojeným ručním čerpadlem. Systém odčerpání vody však není používán – v posledních letech k zatopení sklepa nedošlo. Jímka je suchá.

**FOTO 8: Na jižní stěně sklepa jsou umístěny instalace, pod kotlem je jímka na spodní vodu obsluhovaná ručním čerpadlem. Jímka je suchá.**

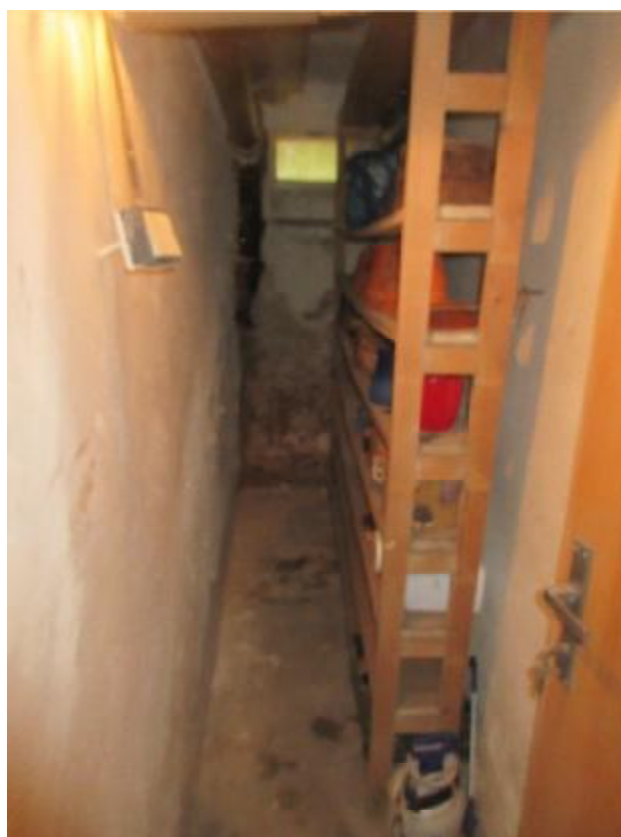
**FOTO 9: Pohled do úklidové komory**

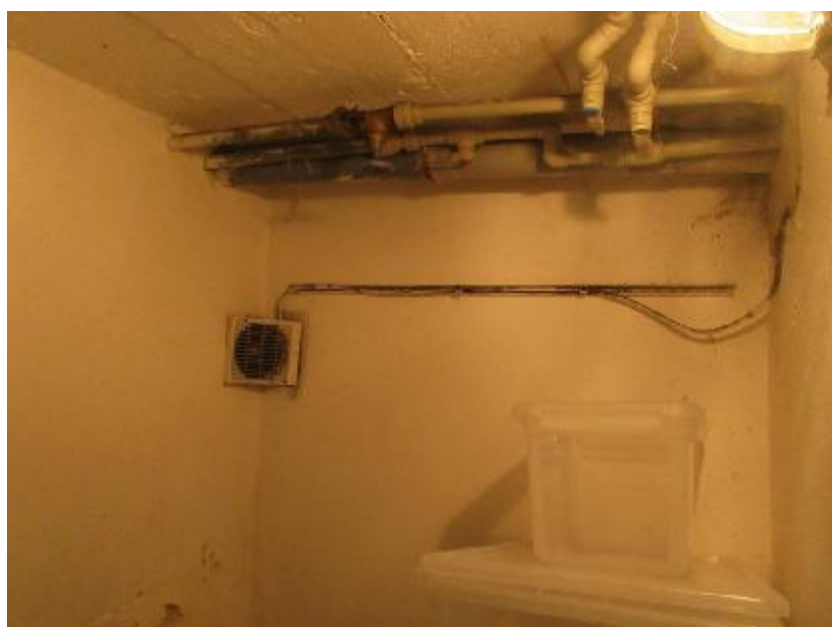
**FOTO 10: Pohled do skladu s ventilátorem zaústěným do komínového průduchu**

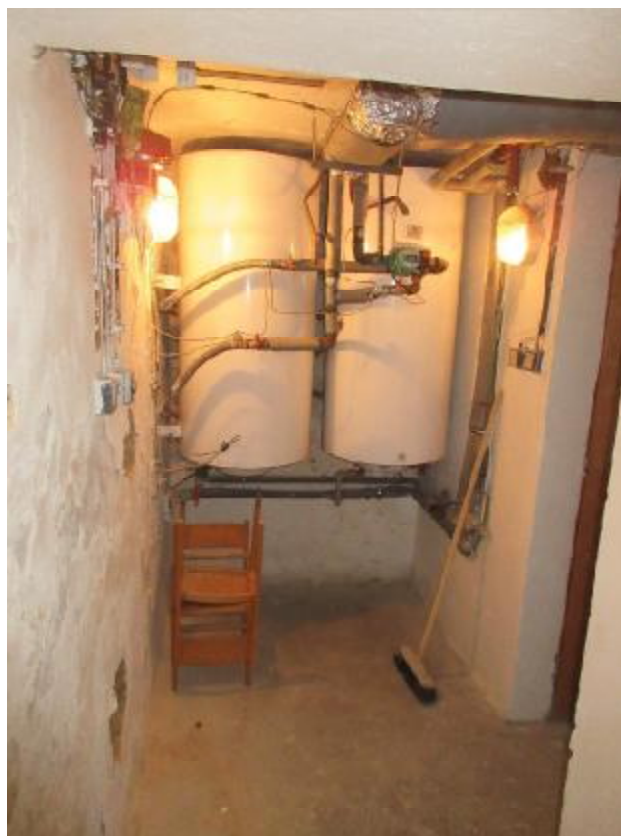
**FOTO 11: Ohříváče vody ve výklenku v jihozápadní části chodby (za skladem)**

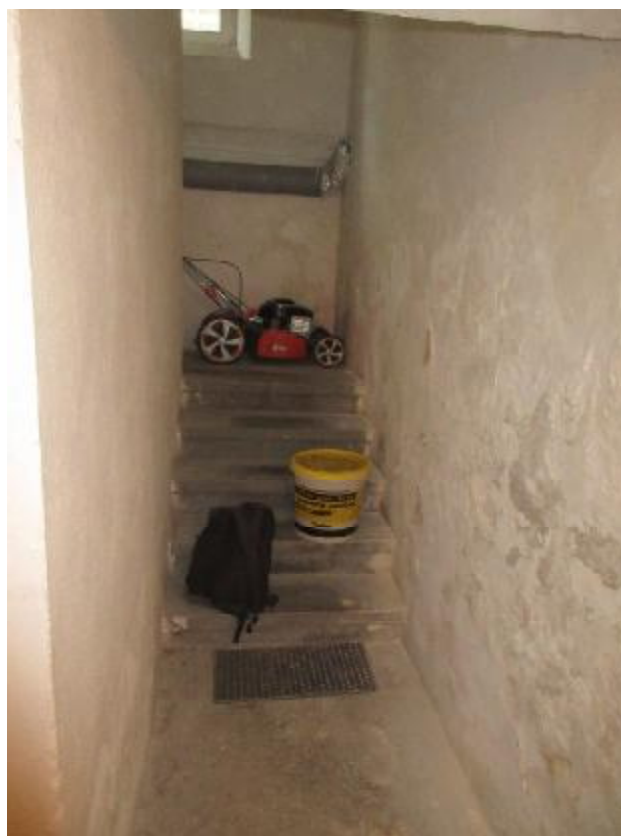
Na jižní stěně stoupá vlhkost do výšky cca 1,6 m. Na stěně jsou zbytky nátěru vyztuženého vláknem.

**FOTO 12: Jižní stěna chodby u schodiště**

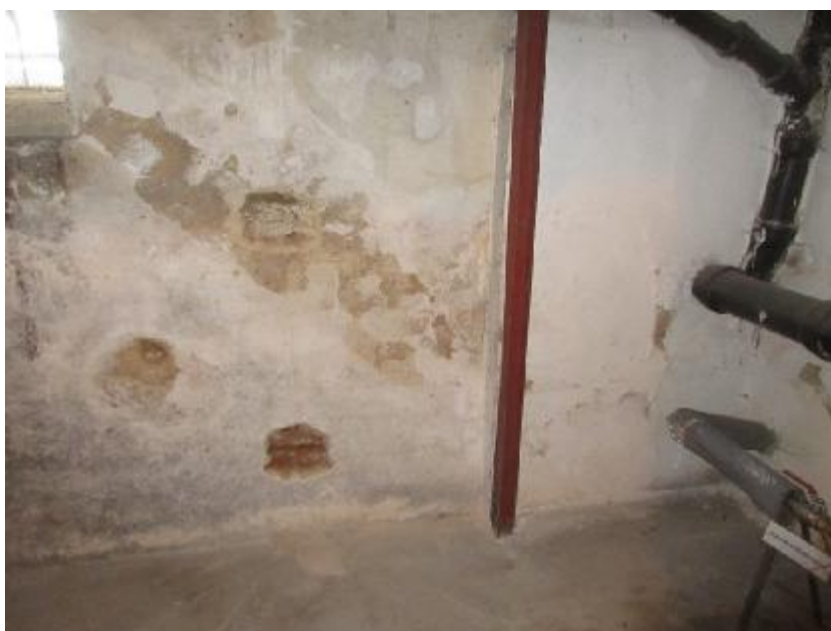
**FOTO 13: Severní stěna sklepa s horní a spodní sondou V2 a sondou Bau 1 vlevo.**

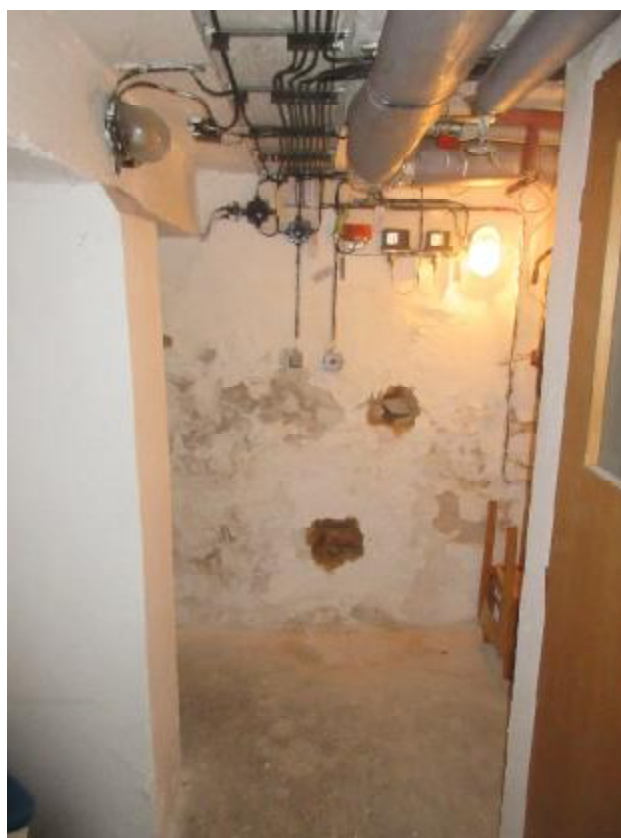
**FOTO 14: Jižní stěna chodby se sondou Bau 4 (nahore) a sondou V8 (u podlahy)**
