Příloha č. 1

FOTODOKUMENTACE STÁVAJÍCÍHO STAVU k

Posouzení příčin výskytů plísní v objektu tělocvičny
Základní školy TGM v Praze 12, Modřanská ul. čp.
1375/10a

- únor 2023 -

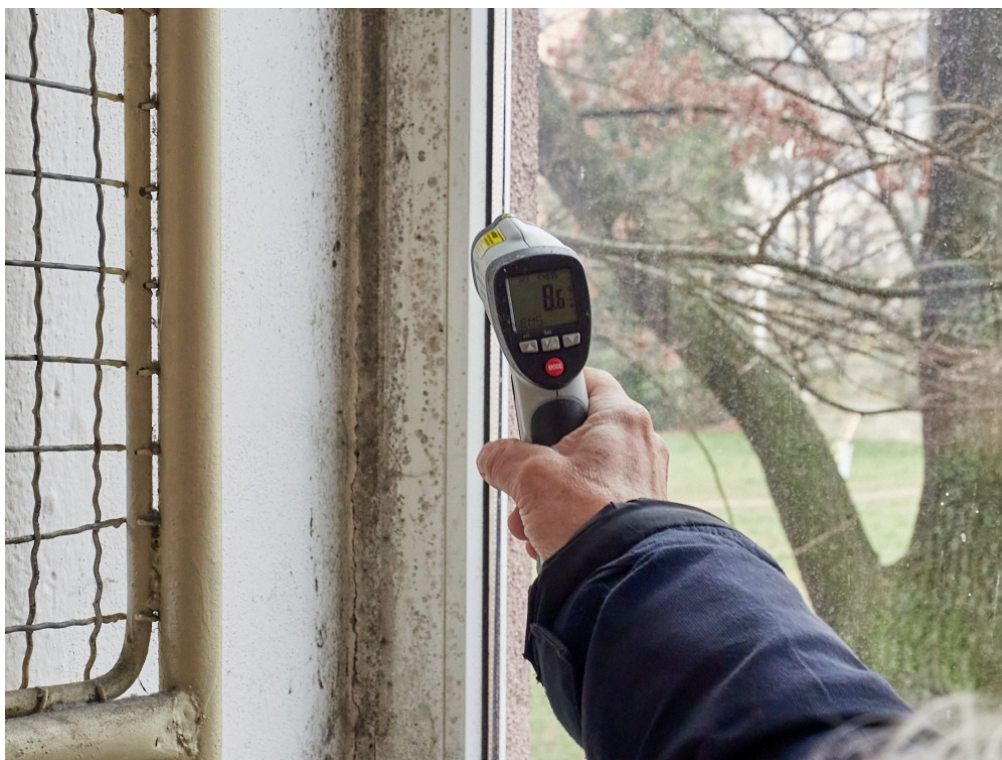
Foto č. 1

Plíseň na vnitřním rámu okna a naměřená teplota 8,6 °C
Pozice: Jihozápadní roh tělocvičny cca 1,5m nad podlahou

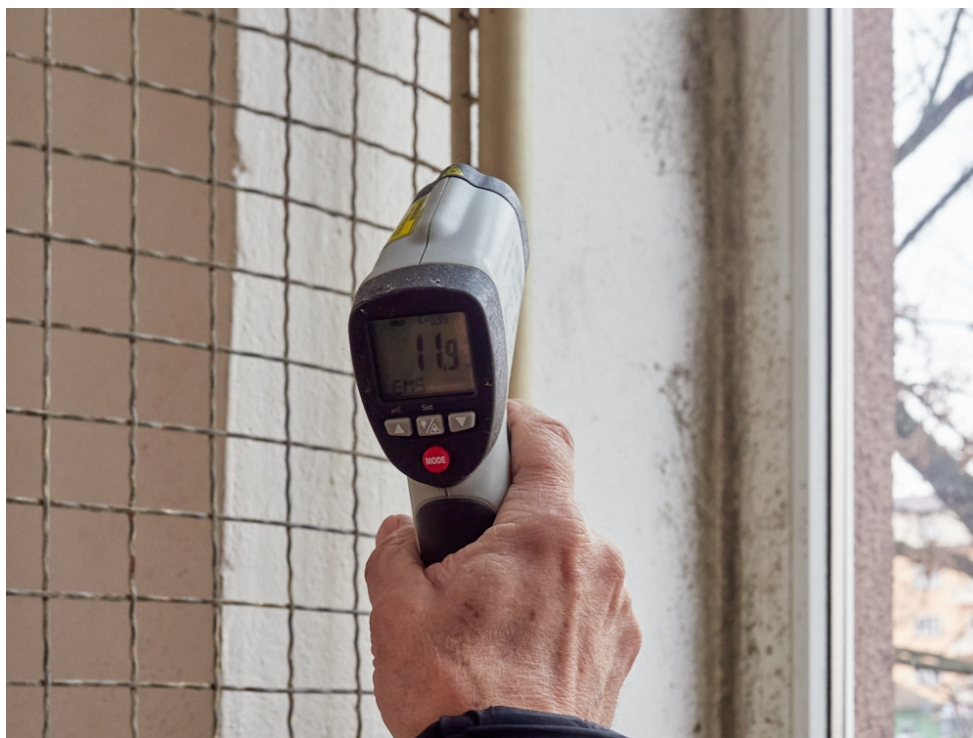
Foto č. 2

Plíseň na vnitřním rámu okna a naměřená teplota 11,9 °C
Pozice: Jihozápadní roh tělocvičny cca 2m nad podlahou

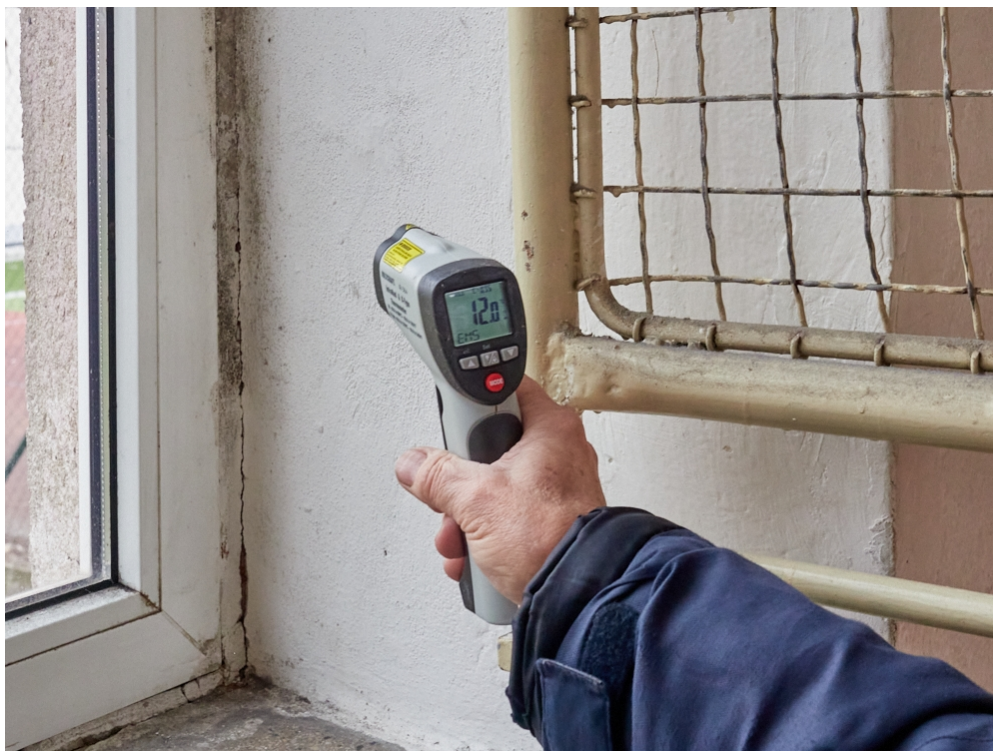
Foto č. 3

Plíseň na vnitřním rámu okna a naměřená teplota 12 °C
Pozice: Severozápadní roh tělocvičny cca 1,5m nad podlahou

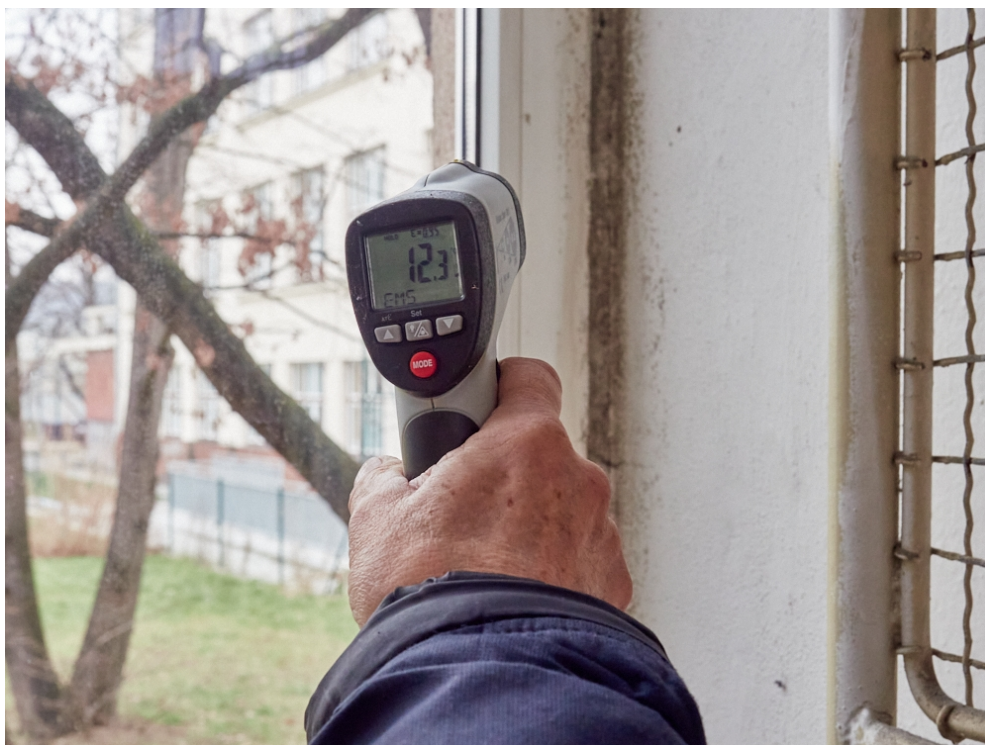
Foto č. 4

Plíseň na vnitřním rámu okna a naměřená teplota 12,3 °C
Pozice: Severozápadní roh tělocvičny cca 2m nad podlahou

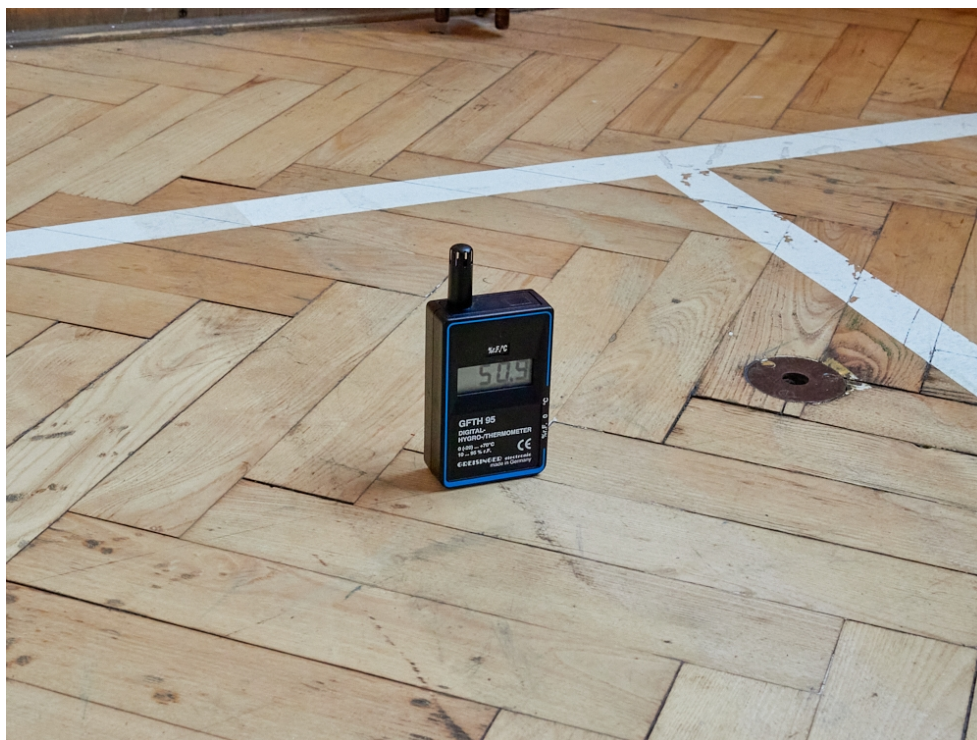
Foto č. 5

Vnitřní vlhkost, naměřená hodnota $\varphi_i = 50,9\%$.
Pozice: střed podlahy tělocvičny na západní straně

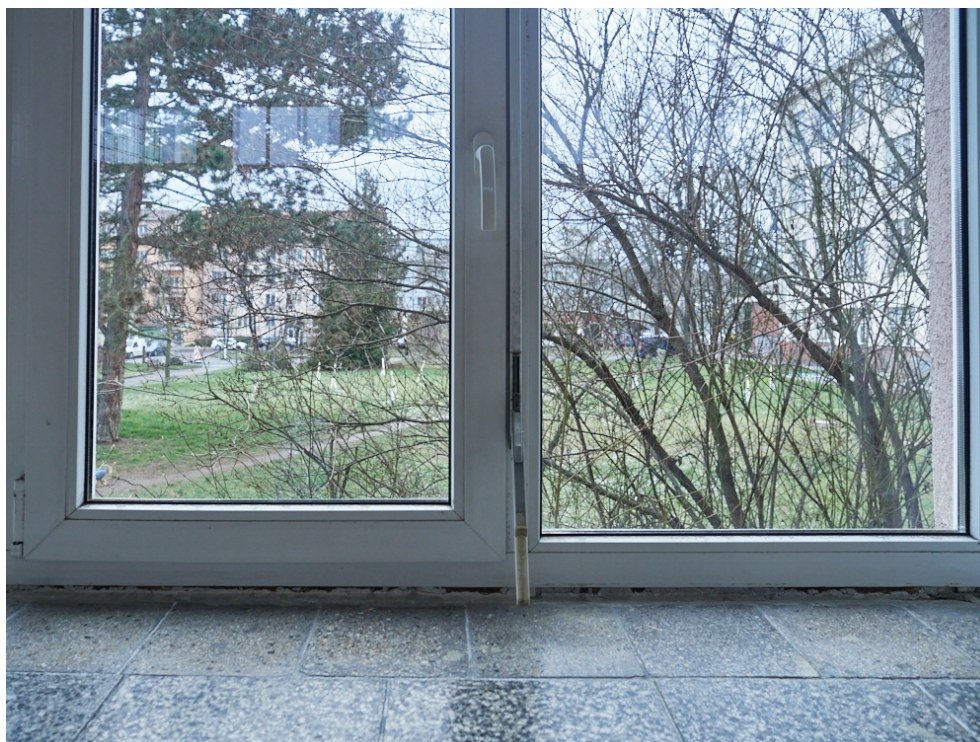
Foto č. 6

Nefunkční otevírání oken
Pozice: střed tělocvičny na západní straně

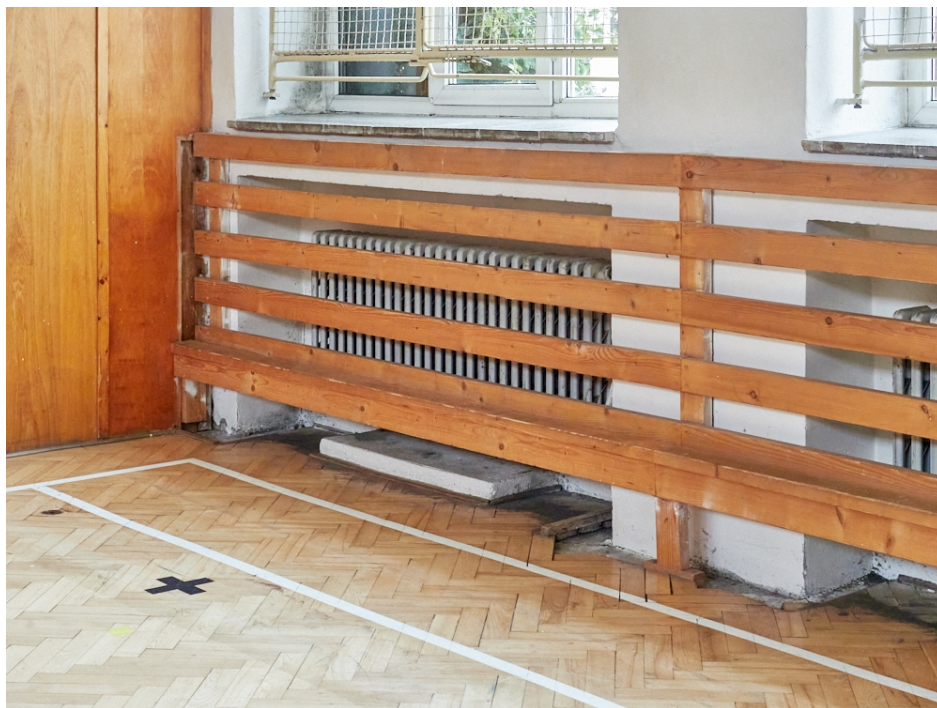
Foto č. 7

Otopná tělesa umístěná v zakryté nise, s parapetem znemožňujícím cirkulaci ohřátého vzduchu k okenním výplním

Pozice: Jihozápadní roh tělocvičny

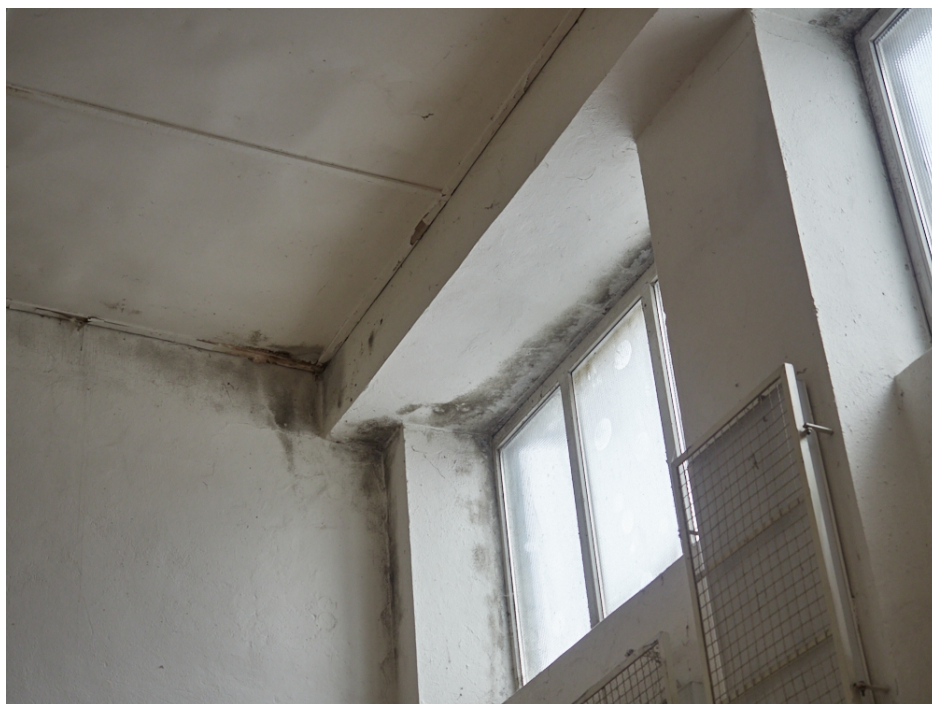
Foto č. 8

Plíseň na vnitřním rámu okna, ostění a nadpraží

Pozice: Severovýchodní roh tělocvičny cca 7m nad podlahou

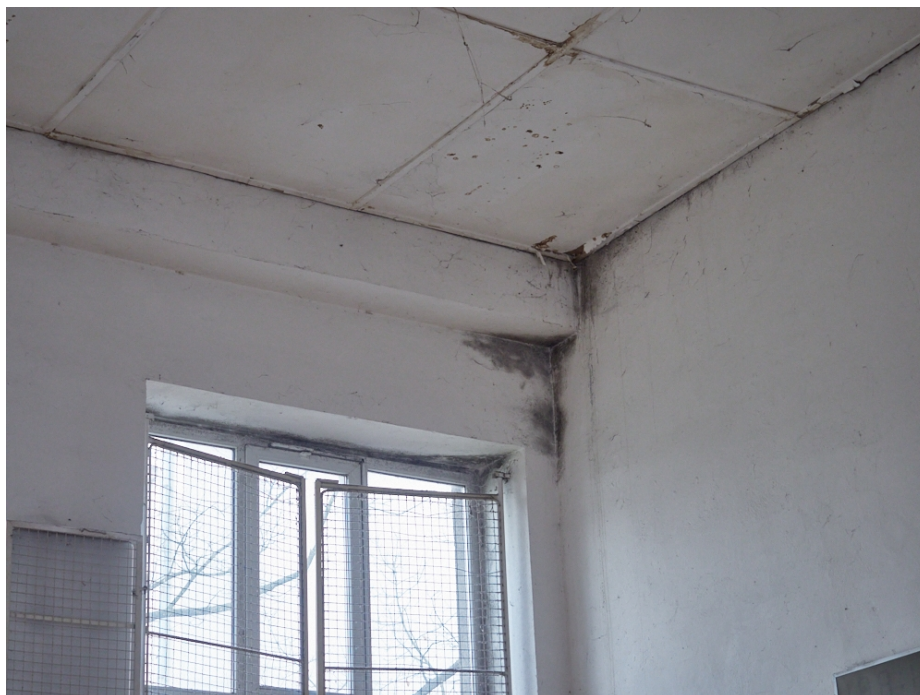
Foto č. 9

Plíseň na vnitřním rámu okna, ostění a nadpraží
Pozice: Jihovýchodní roh tělocvičny cca 7m nad podlahou

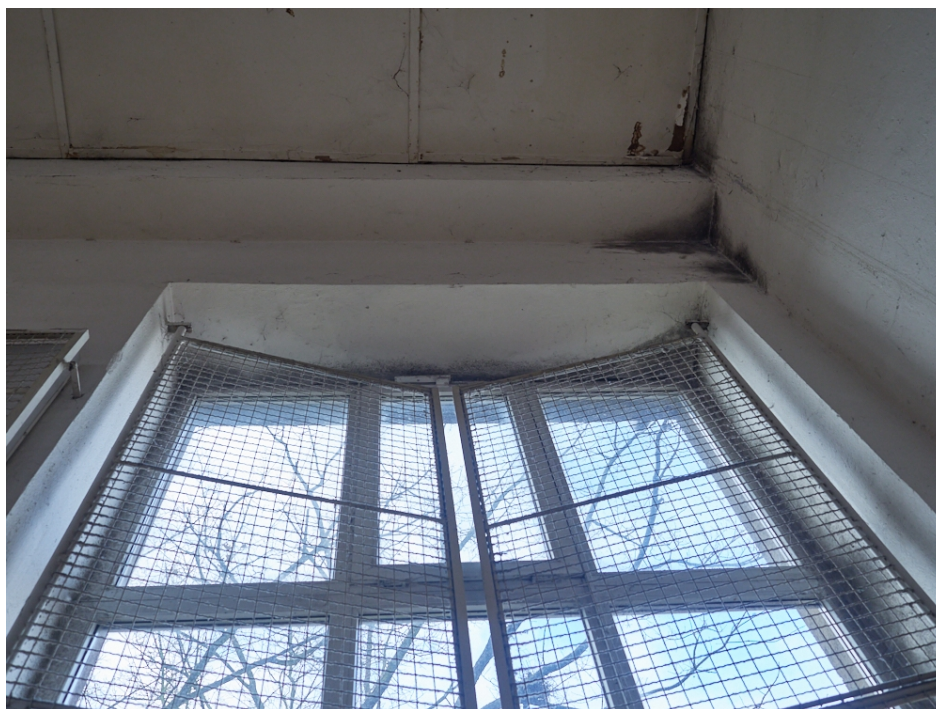
Foto č. 10

Plíseň na vnitřním rámu okna, ostění a nadpraží
Pozice: Jihovýchodní roh tělocvičny cca 7m nad podlahou

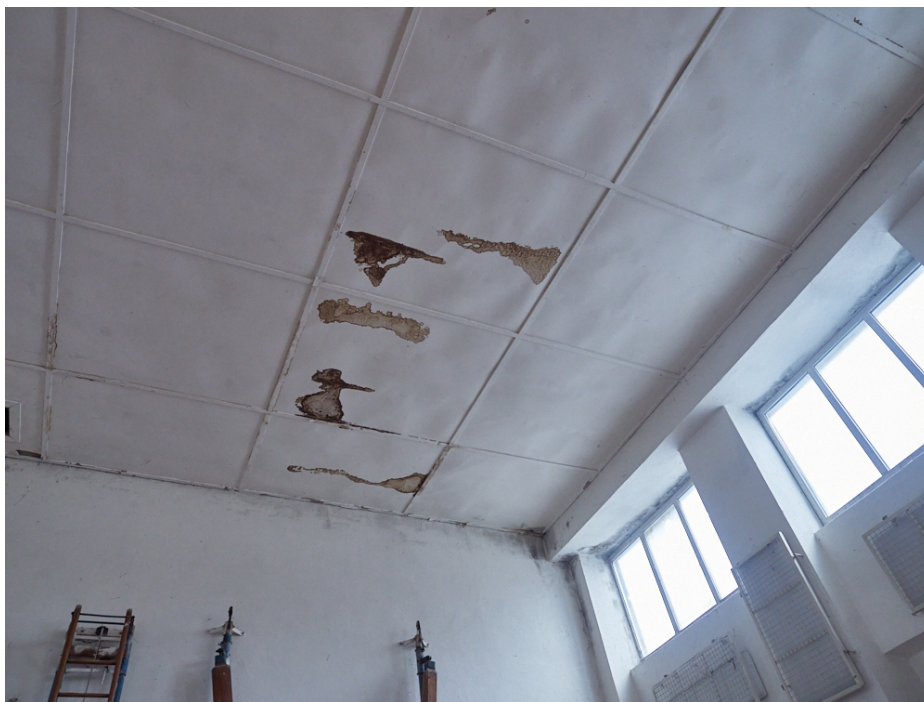
Foto č. 11

Plíseň na vnitřním rámu okna, ostění a nadpraží. Pevná okna na východní straně.

Původní skvrny od zatékání

Pozice: Severovýchodní roh a severní štítová stěna tělocvičny cca 7m nad podlahou

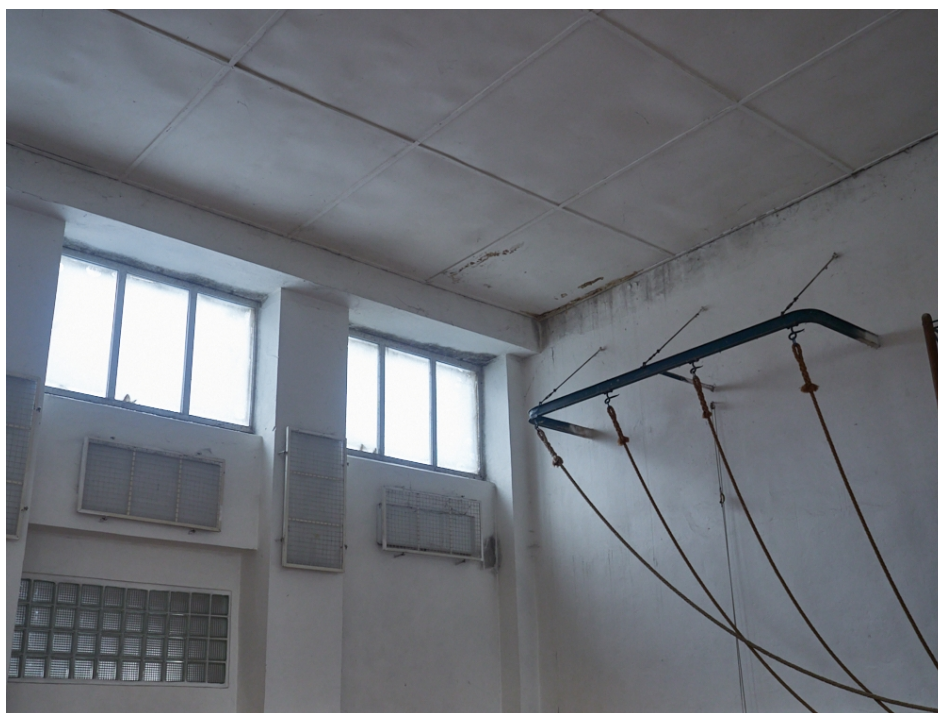
Foto č. 12

Plíseň na vnitřním rámu okna, ostění a nadpraží. Pevná okna na východní straně.

Původní skvrny od zatékání.

Pozice: Jihovýchodní roh a jižní štítová stěna tělocvičny cca 7m nad podlahou

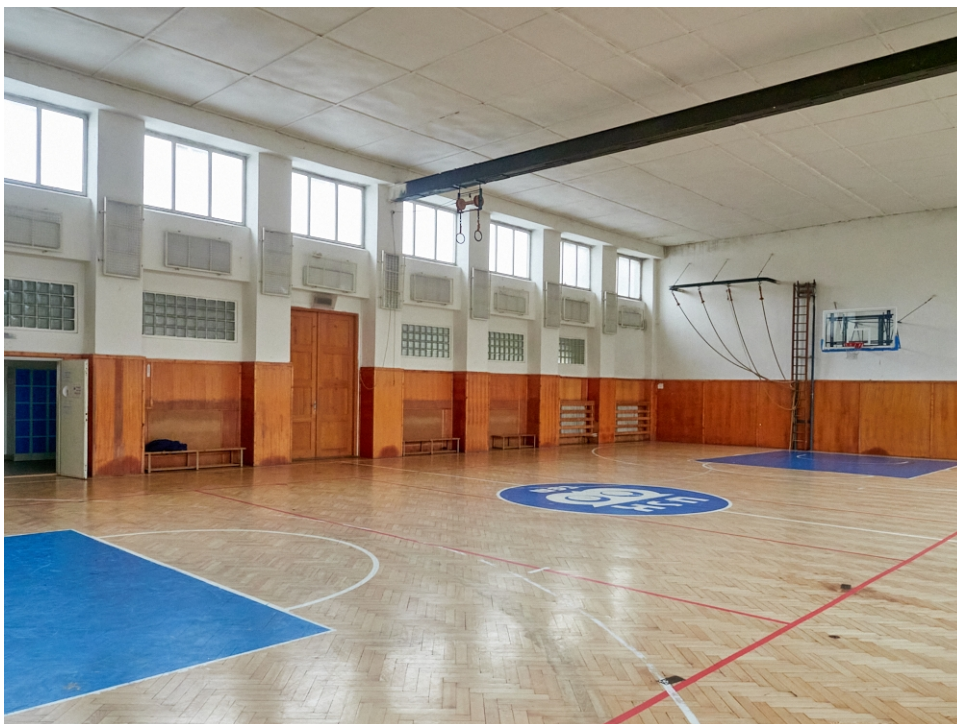
Foto č. 13

Pevná okna na východní straně. Plíseň pod stropem a v rozích.
Pozice: Východní podélná a jižní štítová stěna tělocvičny.

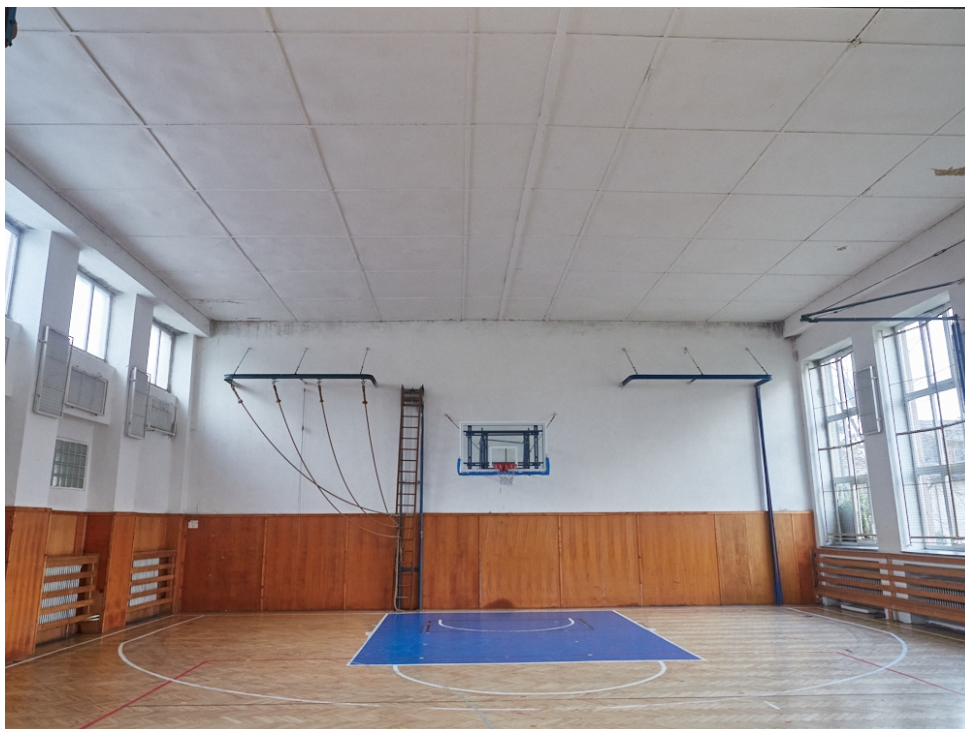
Foto č. 14

Plíseň pod stropem a v rozích.
Pozice: jižní štítová stěna tělocvičny.

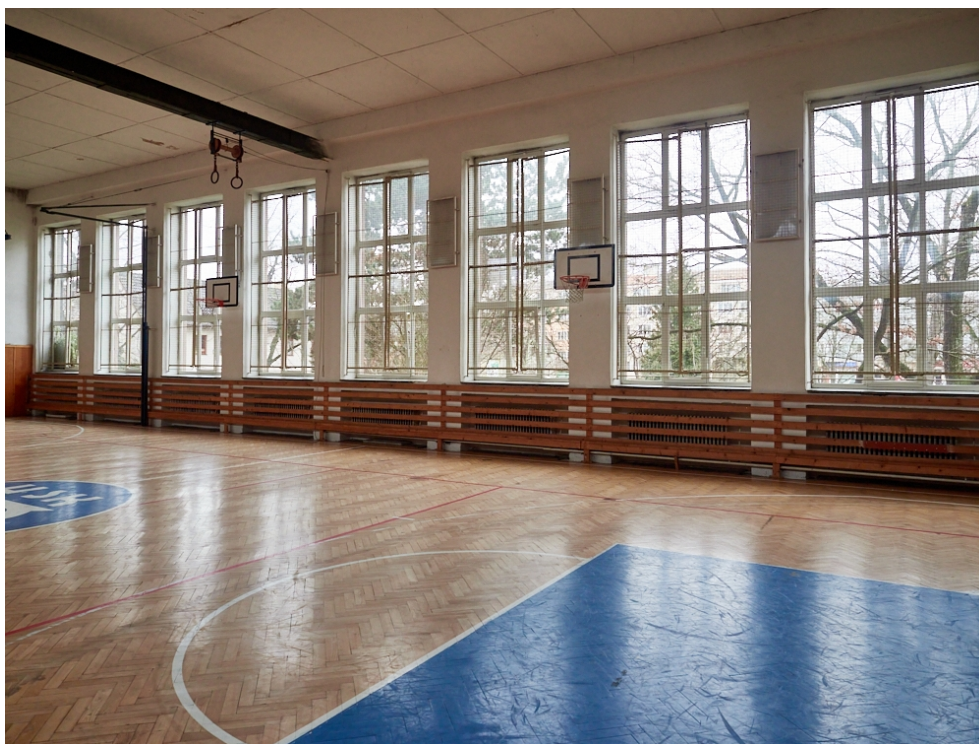
Foto č. 15
Plíseň u oken.
Pozice: západní stěna tělocvičny.

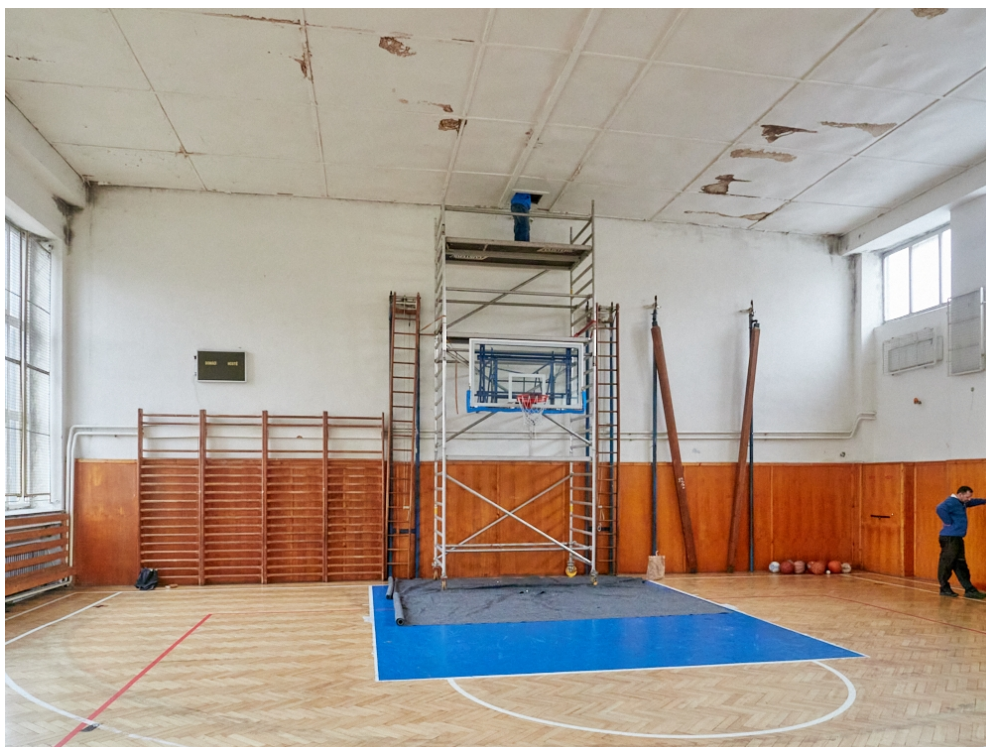
Foto č. 16
Plíseň u oken.
Pozice: severní štítová stěna tělocvičny.

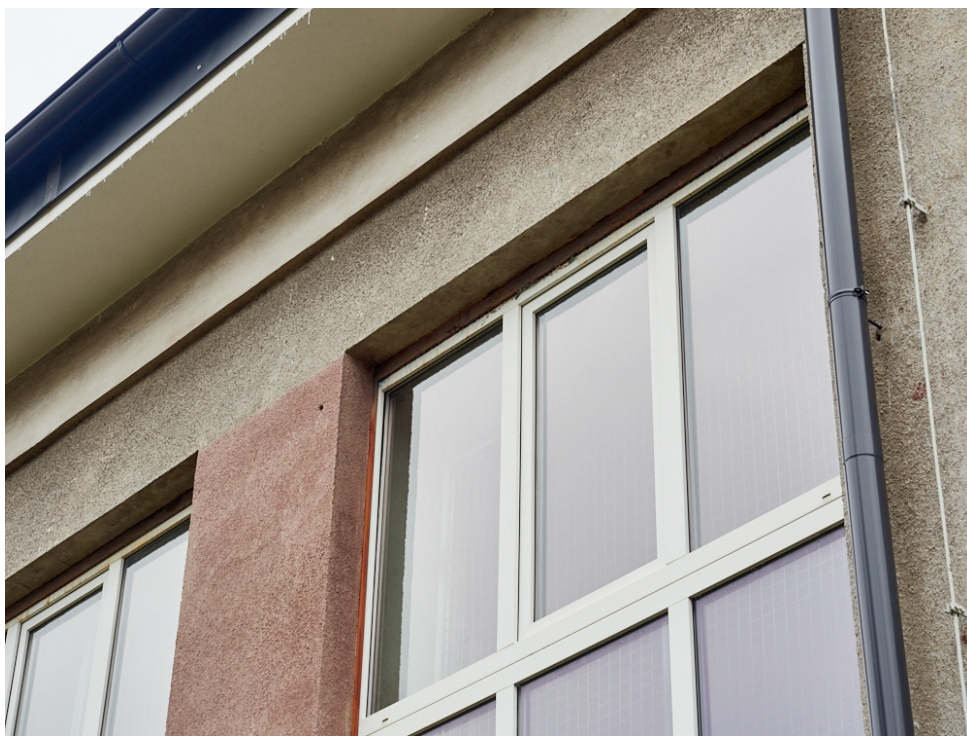
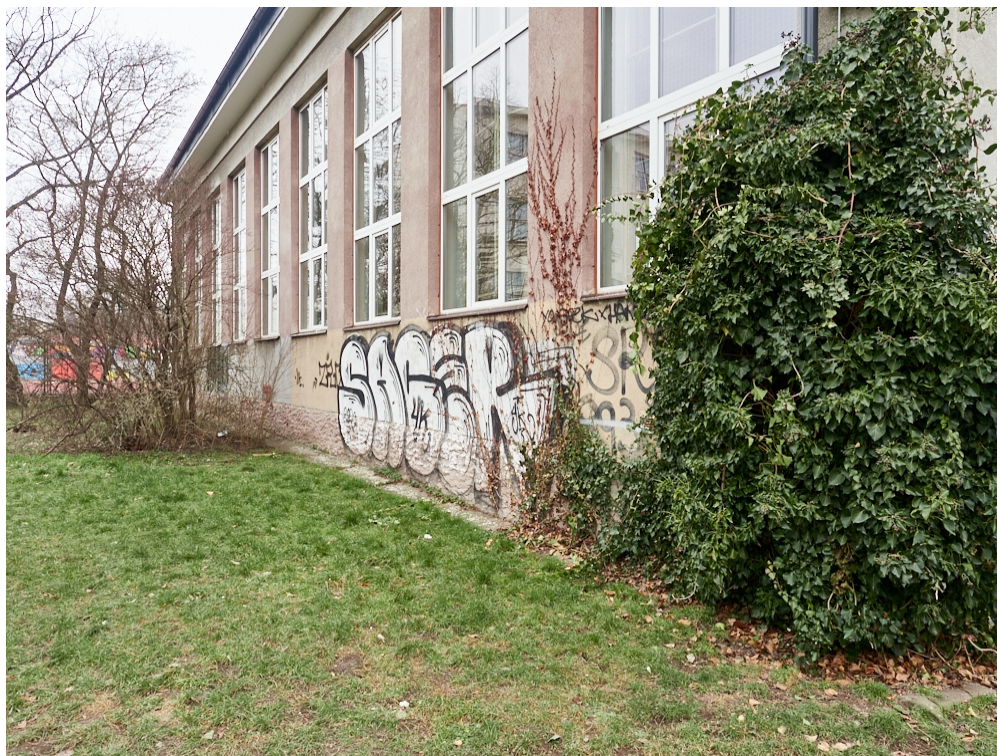
Foto č. 17

U okenních výplní otvorů byly ponechány v nadpraží a ostění oken původní osazovací ocelové profily (ještě z původních dřevěných oken.)

Obvodové spáry kolem rámu oken (v ostění a nadpraží) byly těsněny stříkanou PUR pěnou bez provedení tzv. „zednického začíštění“ obvodové spáry. PUR pěna je zdegradovaná.

Pozice: západní podélná stěna tělocvičny.

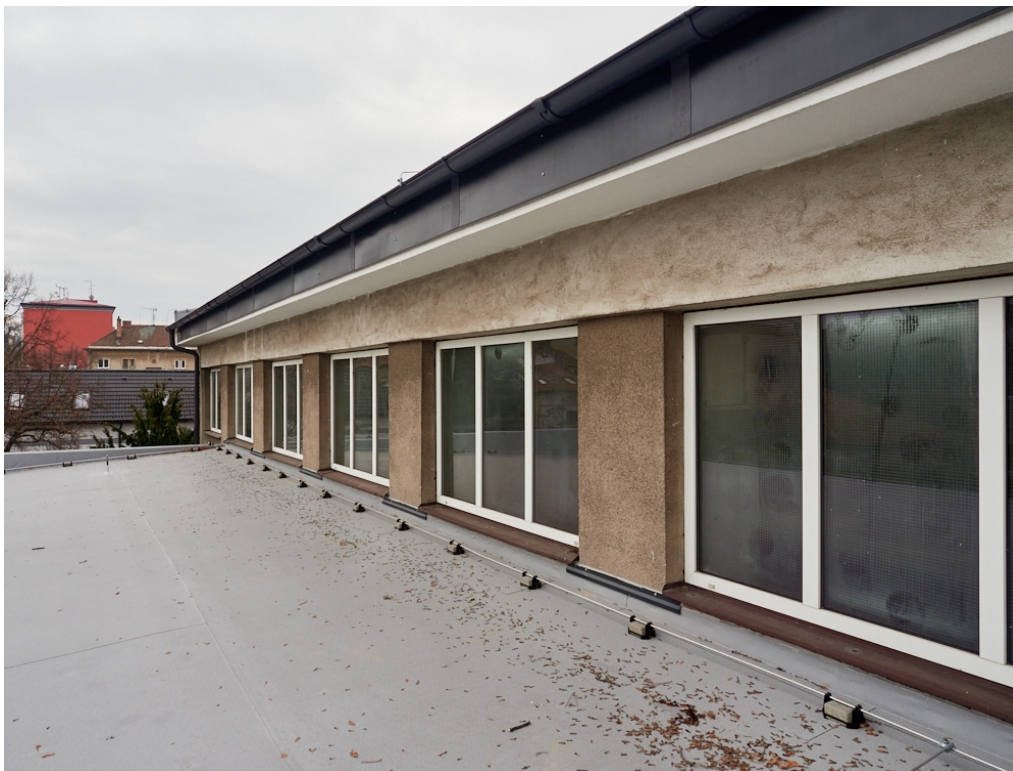
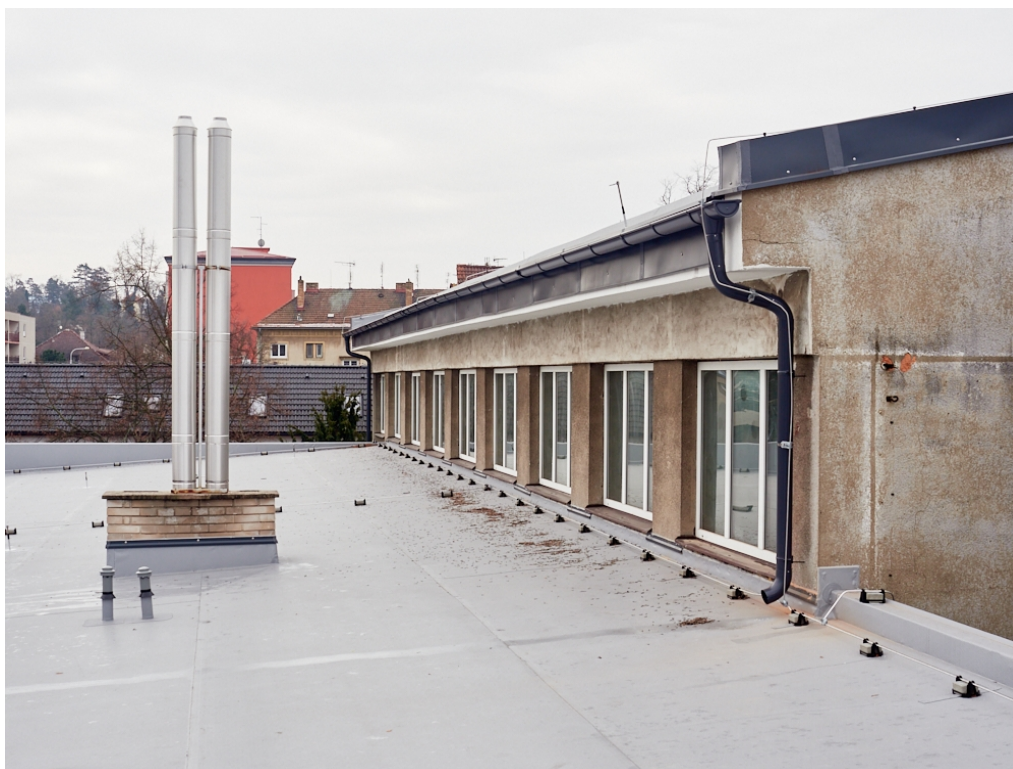
Foto č. 18

Obvodové spáry kolem rámců oken (v ostění a nadpraží) byly těsněny stříkanou PUR pěnou bez provedení tzv. „zednického začištění“ obvodové spáry. PUR pěna je zdegradovaná.
Neotevírává okna.

Pozice: východní podélná stěna tělocvičny.

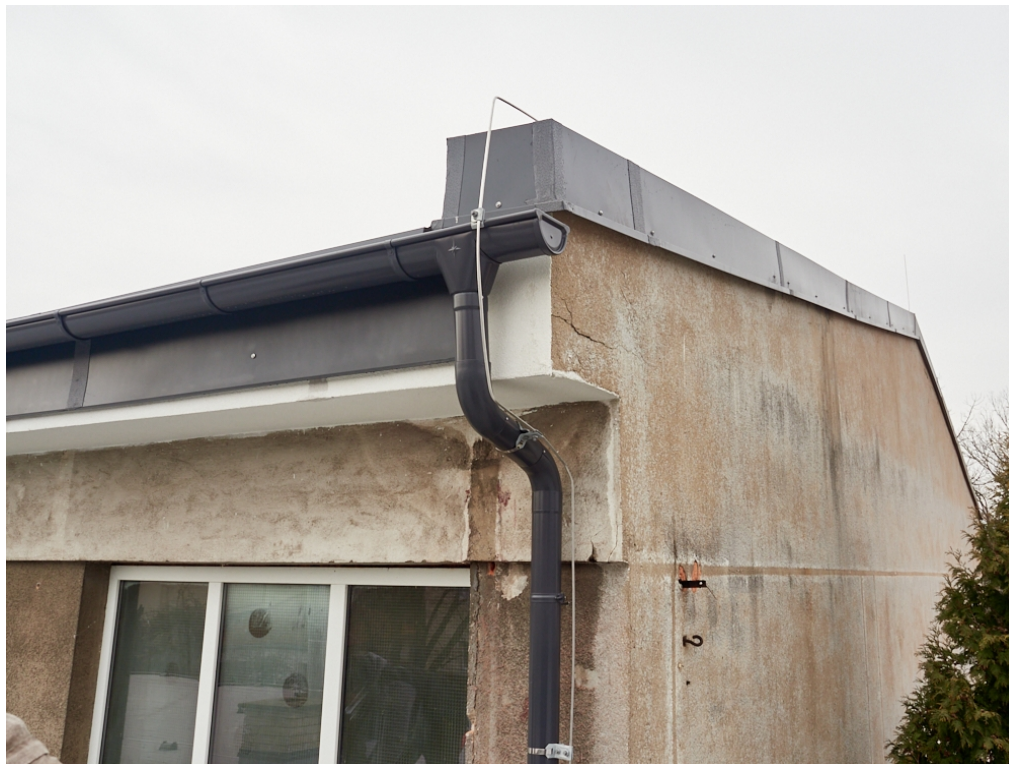
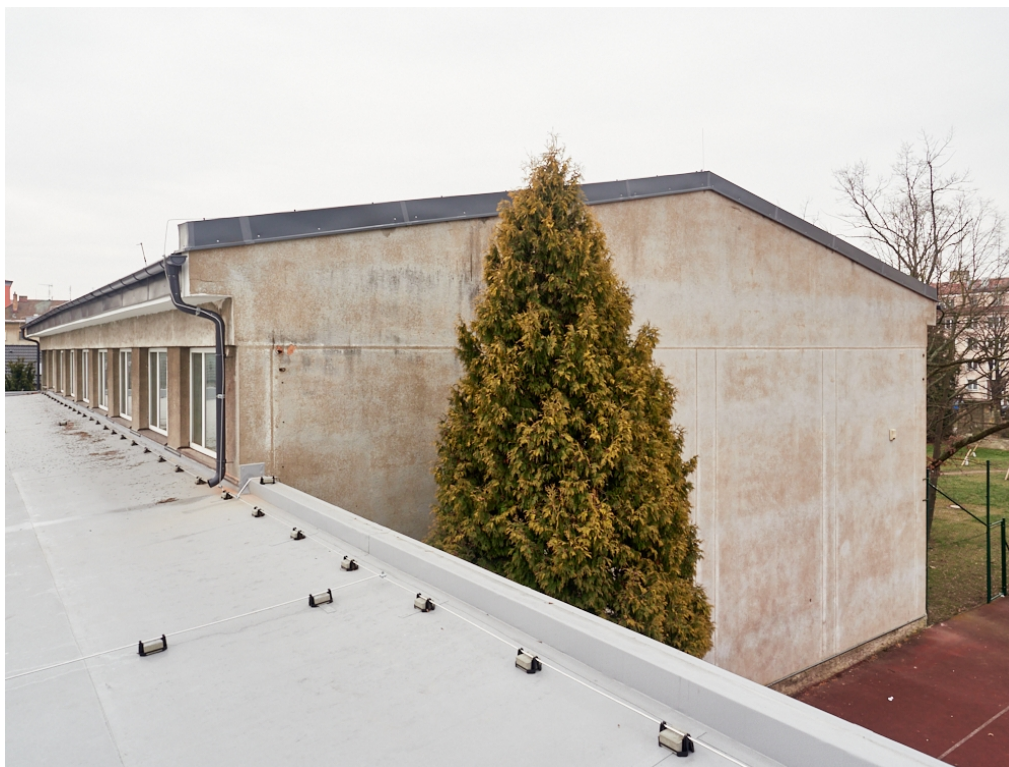
Foto č. 19

Tepelné mosty na římse a nadpraží bez vnějšího zateplení

Pozice: roh východní podélné stěny a severní štítové stěny tělocvičny.

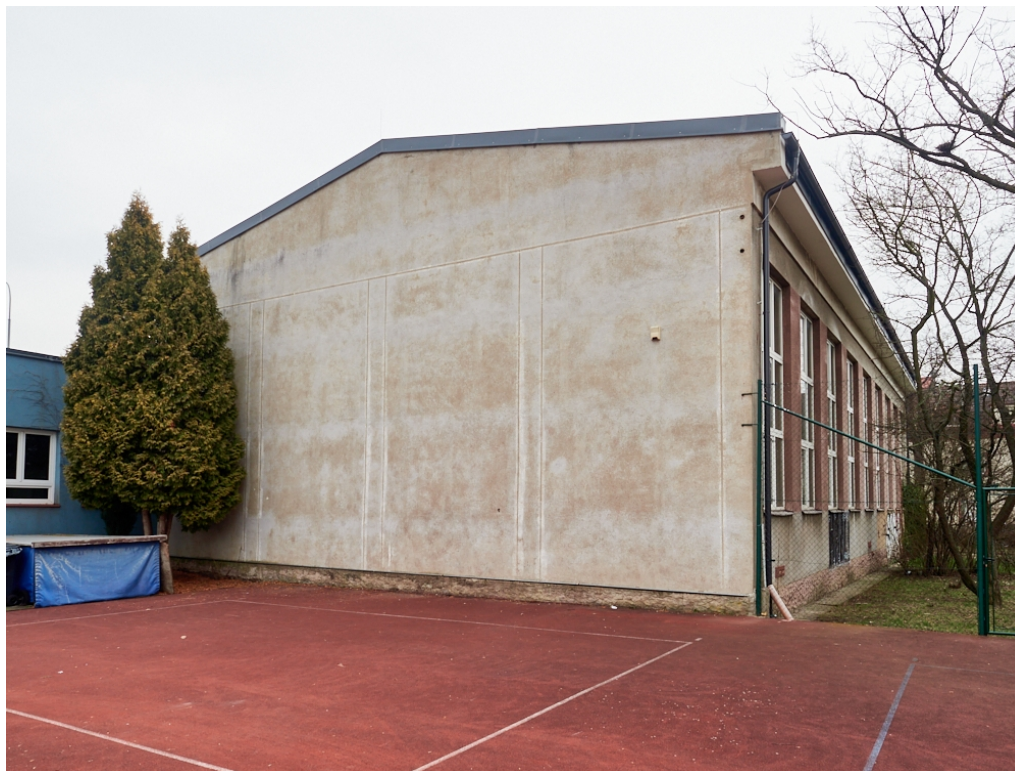
Foto č. 20

Obvodový plášť, který nesplňuje současné ČSN 730540 – 2 z října 2011

Pozice: severní štítová stěna tělocvičny.
