## Příloha č. 4 Výzvy k podání nabídky

### Objekt:

Angelovova 3429/17 na pozemku parcelní číslo 4400/691 o výměře 742 m<sup>2</sup> v k.ú. Modřany

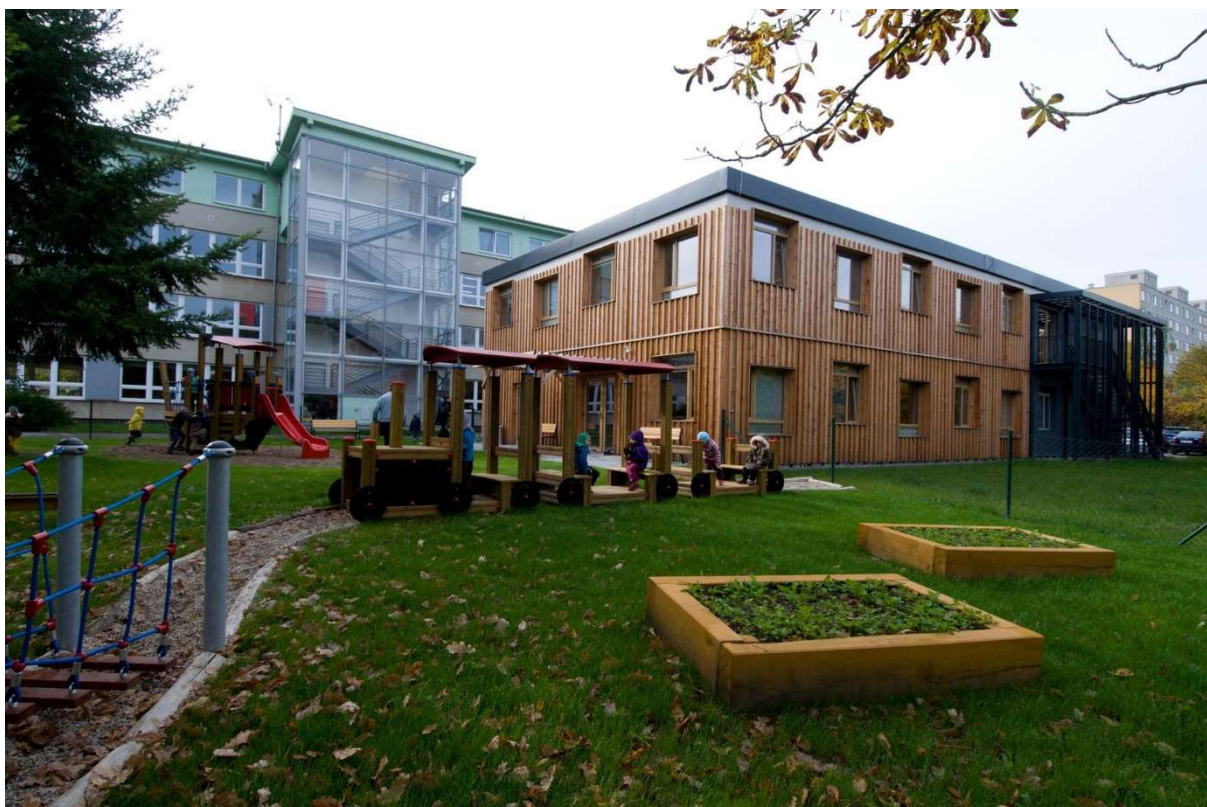
Problém je zde se zatékáním vody při dešti okolo větracích světlíků a exitových otvorů na střechu. Je zde patrná degradace povrchu střechy působením počasí.

- Celková oprava střechy objektu.
- Provéřit možnost nábavby a zvýšit tak kapacitu objektu.

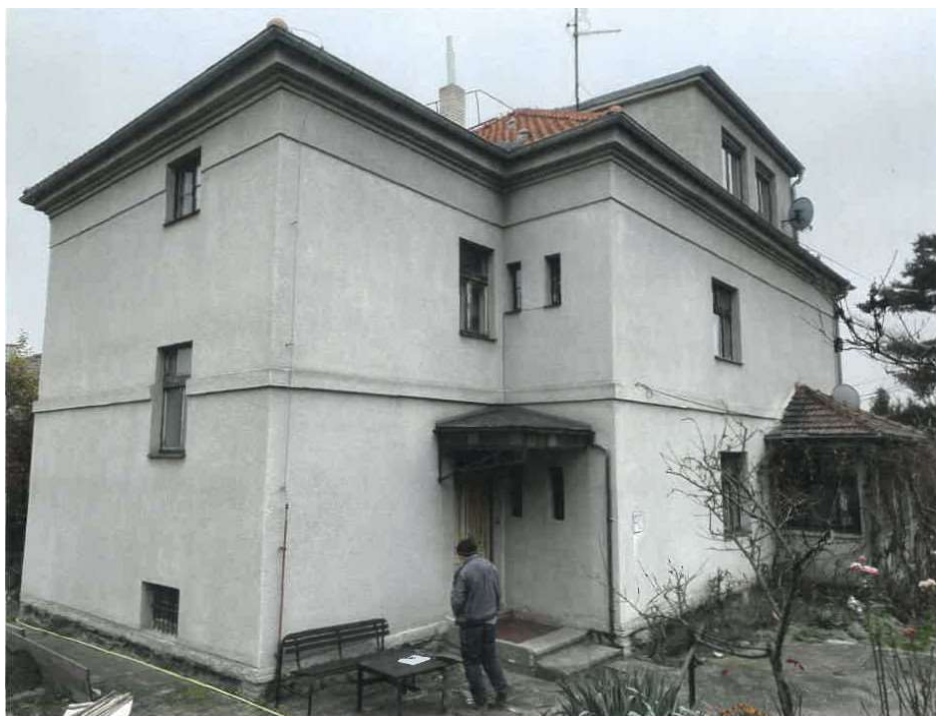
- Poškozená fasáda objektu.
- Výměna dlažby, výměna hydroizolace na arkýři, který slouží jako balkon domu.
- Výměna původních špaletových oken a vstupních dveří.

- celková revitalizace domu
- zateplení domu
- oprava elektroinstalace
- prověřit hydroizolace objektu.

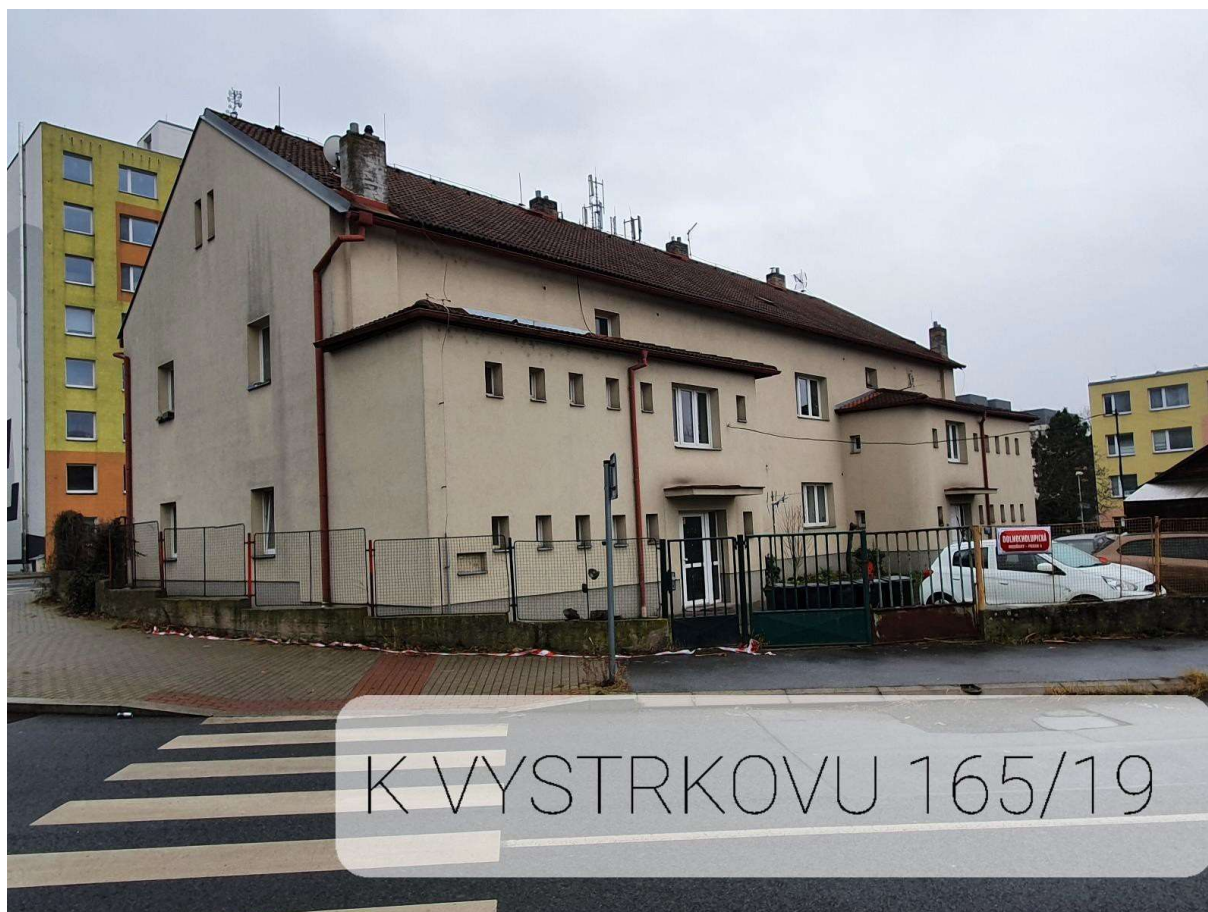
Objekt je v uspokojivém stavu z hlediska výše popsaných provedených oprav. V objektu dochází k ucpání odpadové kanalizace a musí se provádět pročištění strojem.

- Celková výměna stoupaček a odpadů v objektu.
- Prověření stavu hydroizolace spodní stavby
- prověření kanalizační přípojky až do hlavního řadu včetně kamerové zkoušky
- prověření možnosti vestavby do půdy

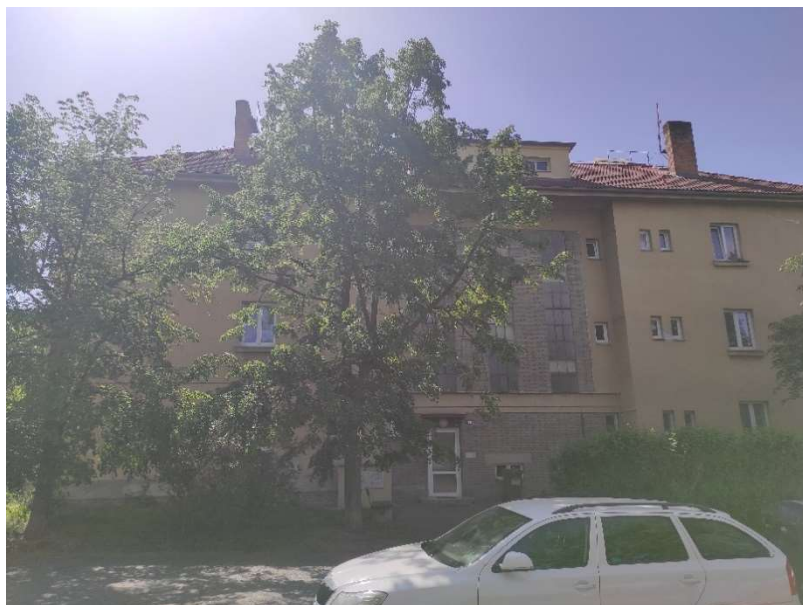
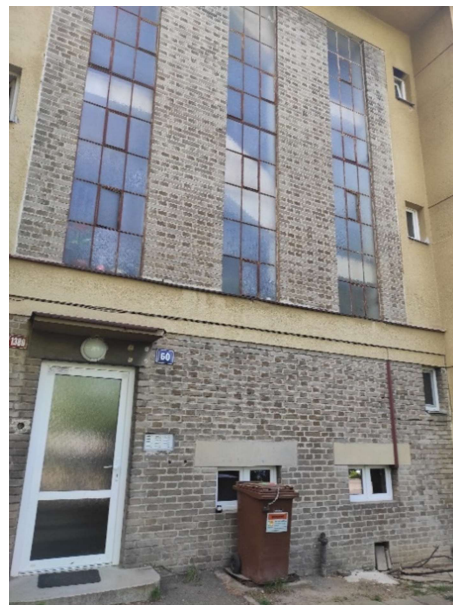
- Elektroinstalace společných prostor, přívodů a jištění elektrického proudu jednotlivých bytů, je v nevyhovujícím stavu.
- V bytech nájemníků se objevují problémy s plísněmi.
- Omítky společných prostor a ve sklepních prostorech domu lokálně opadávají
- Vstupní dveře do objektu nesou stopy páčení a jsou poškozené.
- Oplechování stříšky nad vchodem a pod schodišťovými okny včetně oken.

- Celková revitalizace domu tzn. oprava elektroinstalace, výměna rozvodů vody, oprava omítek na chodbách, výmalba domu.
- výměna oken na chodbách
- prověření hydroizolace spodní stavby
- prověřit možnost nástavby
- zateplení objektu
- sjednocení vytápění – před domem je přípojka plynu

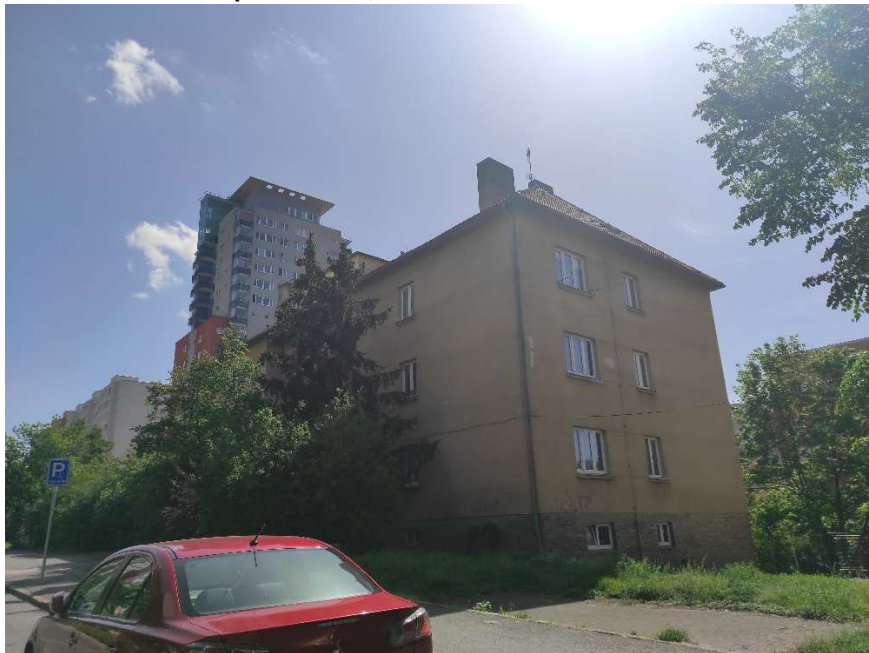
- Elektroinstalace společných prostor, přívodů a jištění elektrického proudu jednotlivých bytů, je absolutně v nevyhovujícím stavu.
- V bytech nájemníků se objevují plísně.
- Omítky společných prostor a ve sklepních prostorech domu lokálně opadávají
- Oplechování stříšky nad vchodem a pod schodišťovými okny včetně oken.

- Celková revitalizace domu:
  - oprava elektroinstalace
  - výměna rozvodů vody
  - zateplení domu
- výměna oken na chodbách
- prověření hydroizolace spodní stavby
- prověřit možnost nástavby
- sjednocení vytápění – před domem je přípojka plynu

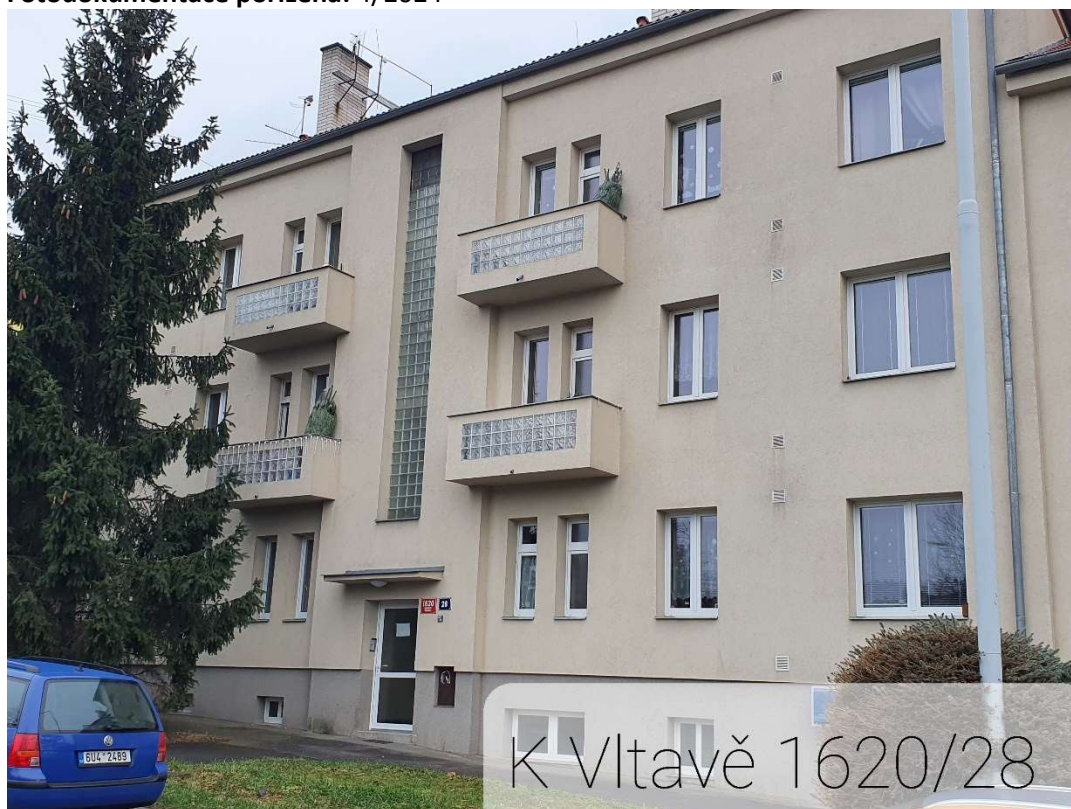
Pronikající vlhkost a tvorba plísní v bytě sousedícím s parcelou číslo 3028. Na této parcele je proveden těsně sousedící násyp na pozemku.

- Provedení drenáže nebo jiný způsob odvlhčení.
- Prověření hydroizolace spodní stavby
- prověřit dešťový svod v napojení na přípojku do kanalizace
- prověřit možnost vestavby do podkroví

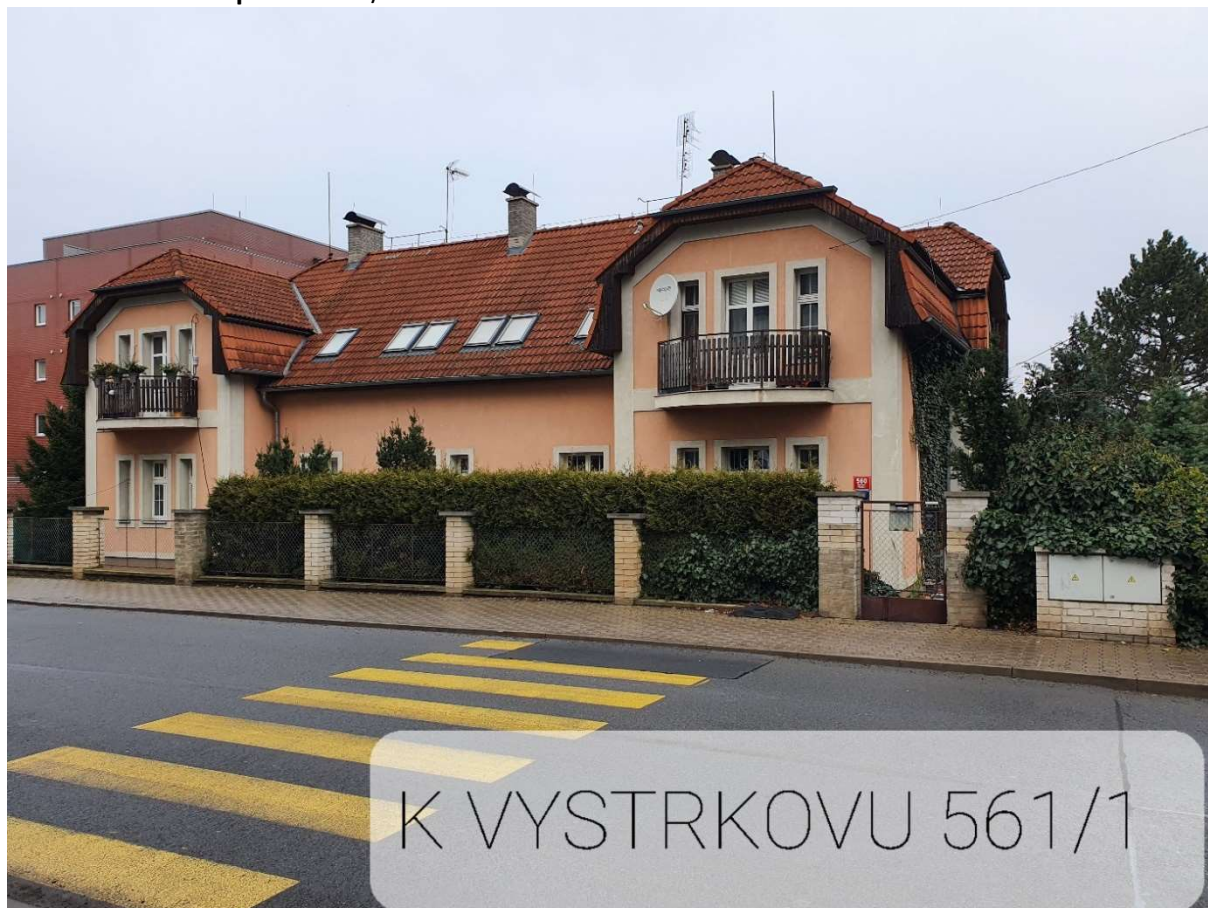
- Nátěr na dřevěném obložení hran střechy se loupe, dřevo nevykazuje známky poškození.
- Vlhkost ve sklepech.

- provedení odvlhčení sklepních prostor – kontrola hydroizolace spodní stavby
- oprava nátěru na obložení hran střechy.

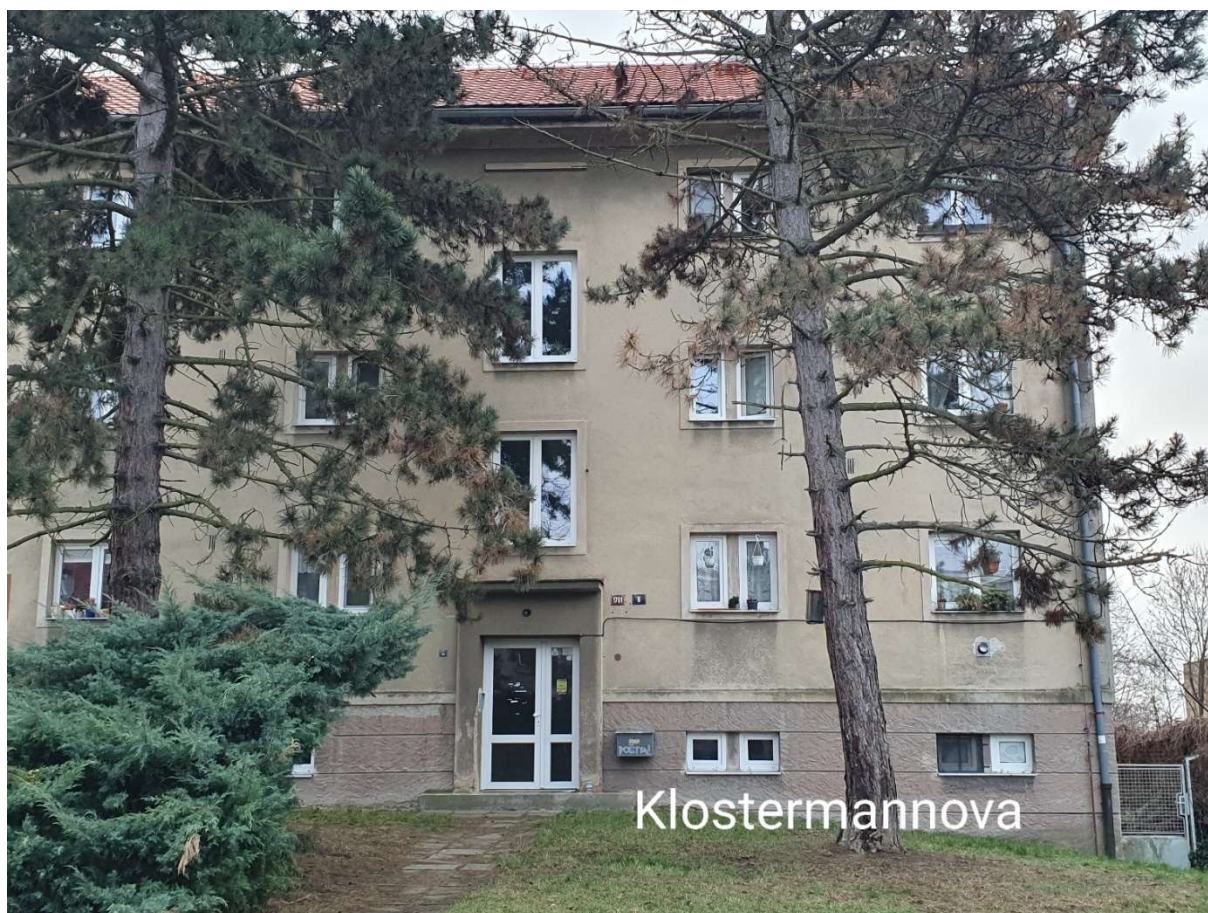
- fasáda objektu je původní
- objekt nezateplen

- Celková oprava fasády objektu včetně zateplení.
- Provéřit možnost eventuální vestavby do podkroví.

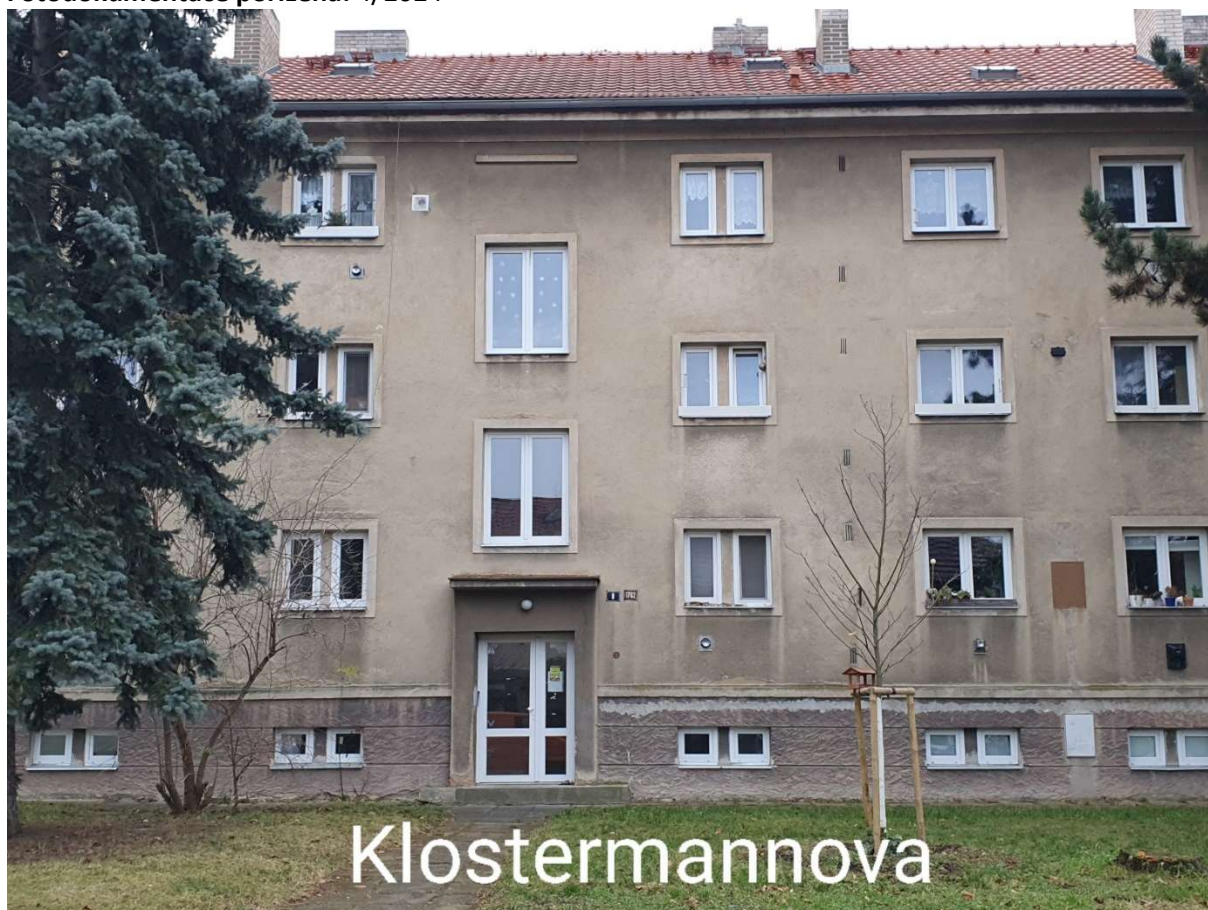
- Částečně nefunkční osvětlení společných prostor.
- Fasáda objektu je původní, objekt nezateplen.

- Celková oprava fasády objektu včetně zateplení.
- Provéřit možnost eventuální vestavby do podkroví.

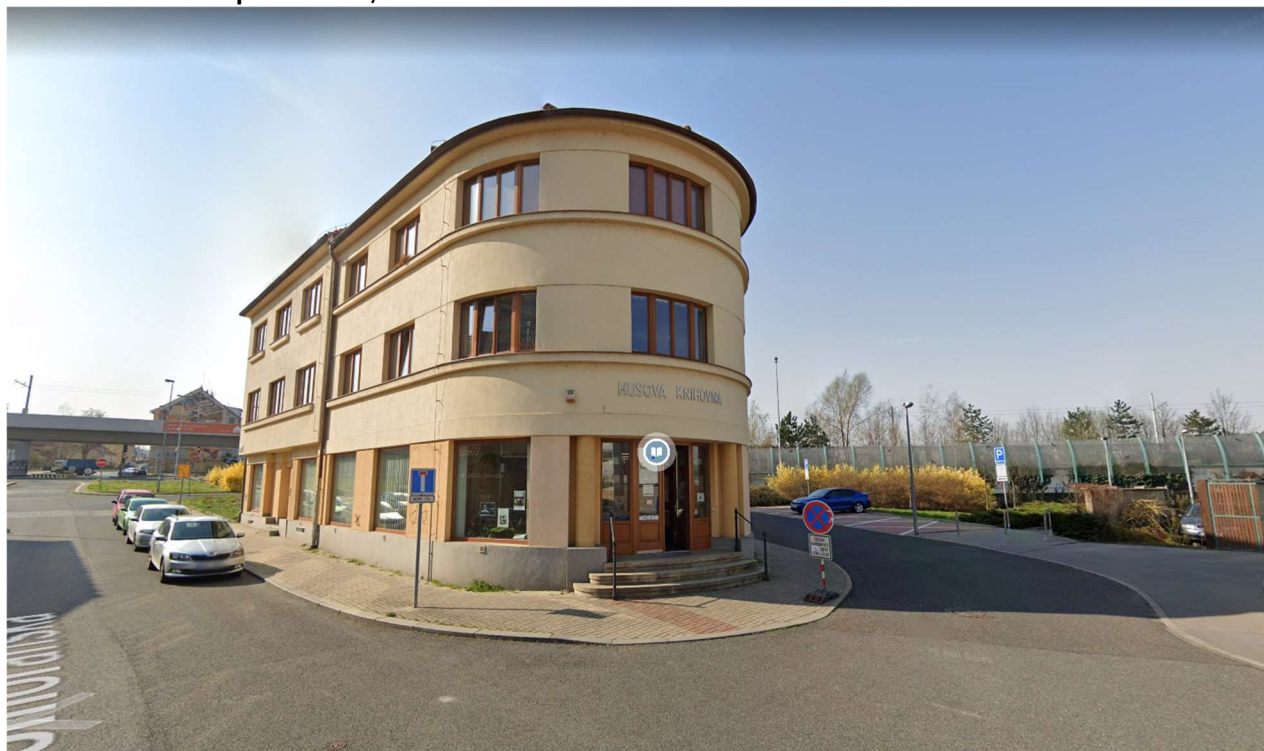
- Popraskání zdiva v schodišťovém prostoru.
- Dochází k zatékání střechou do prostoru bytů.
- Zanášení okapů od holubů.
- Opakovaně se provádí čištění okapů a opravy střechy.
- V suterénu budovy vlhkost, dochází k vzlínání vlhka do prostorů.

- Celková oprava okapů svodů střechy
- provedení sanace zdí v suterénu a sanace zdí v objektu knihovny

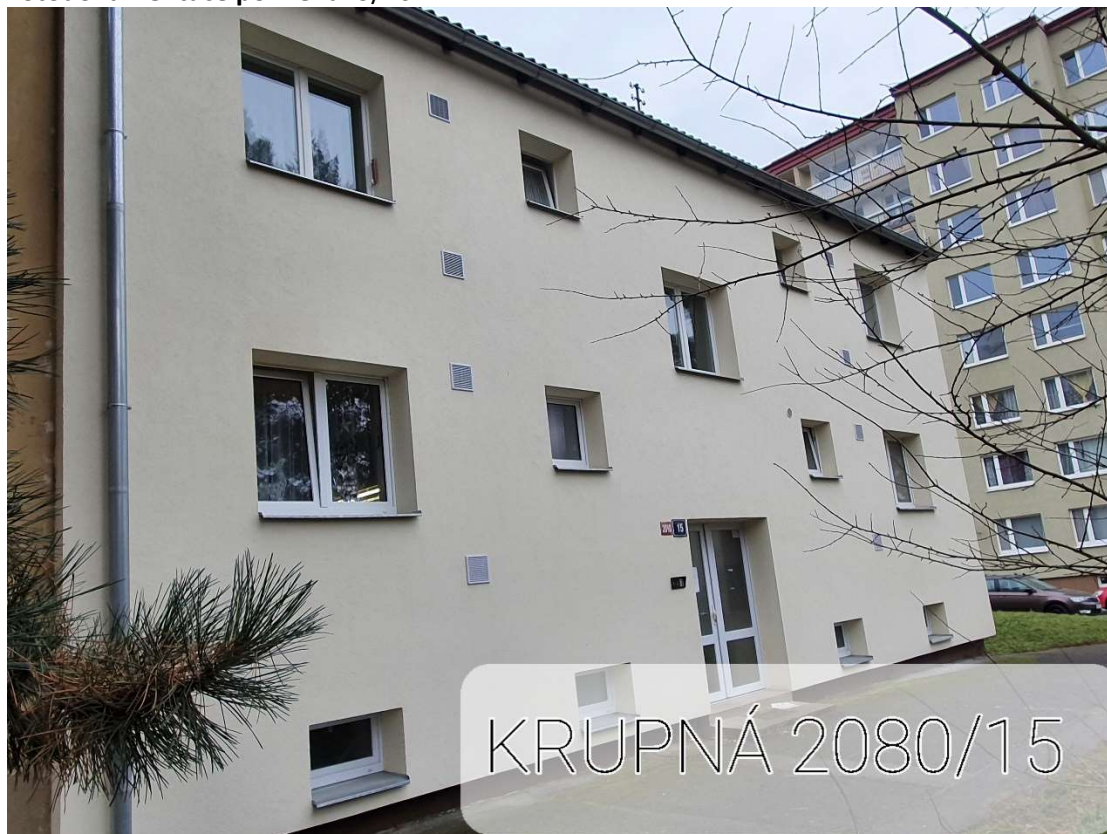
- Popraskání zdiva v schodišťovém prostoru.
- Dochází k zatékání střechou do prostoru bytů.
- Zanášení okapů od holubů.
- Opakovaně se provádí čištění okapů a opravy střechy.
- V suterénu budovy vlhkost, dochází k vzlínání vlhka do prostorů.

- Prověření stavu hydroizolace spodní stavby
- prověření možnosti vestavby na půdě objektu

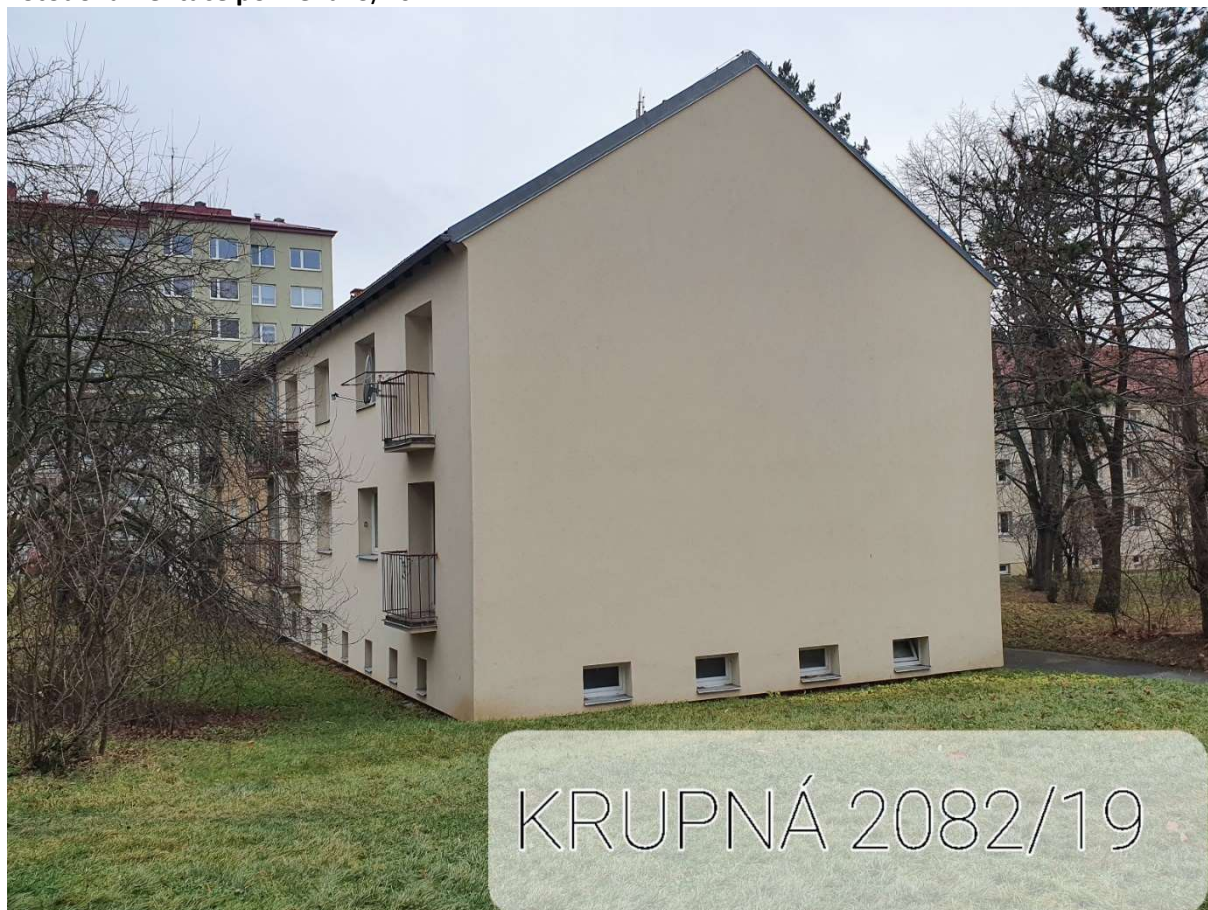
- Popraskání zdiva v schodišťovém prostoru.
- Dochází k zatékání střechou do prostoru bytů.
- Zanášení okapů od holubů.
- Opakovaně se provádí čištění okapů a opravy střechy.
- V suterénu budovy vlhkost, dochází k vztlínání vlhka do prostorů.

- Prověření stavu hydroizolace spodní stavby
- prověření možnosti vestavby na půdě objektu

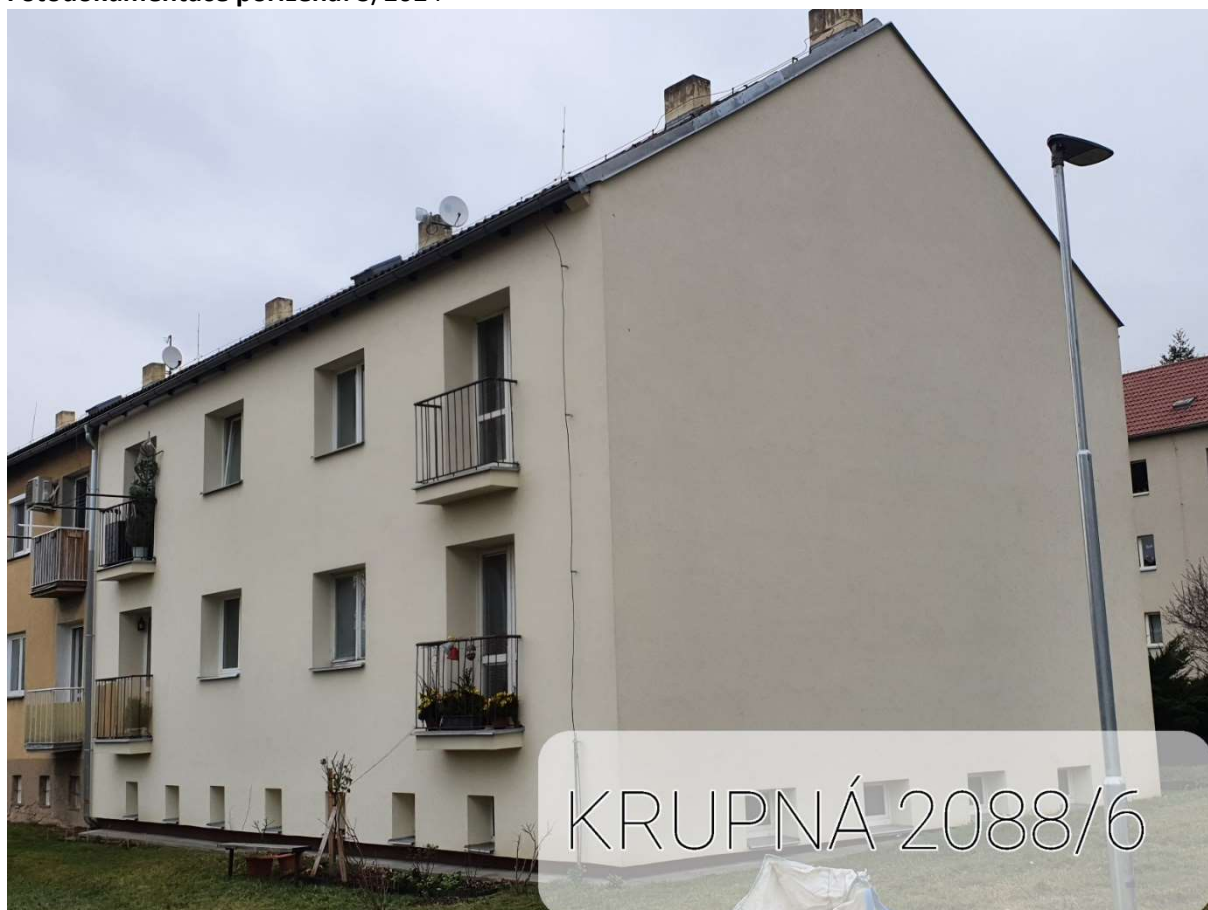
- Doporučená oprava komínových hlavic
- lokální opravy opadané omítky v prostoru sklepů

- Celková oprava komínových hlavic.
- Prověření stavu hydroizolace spodní stavby
- prověření možnosti vestavby na půdě objektu

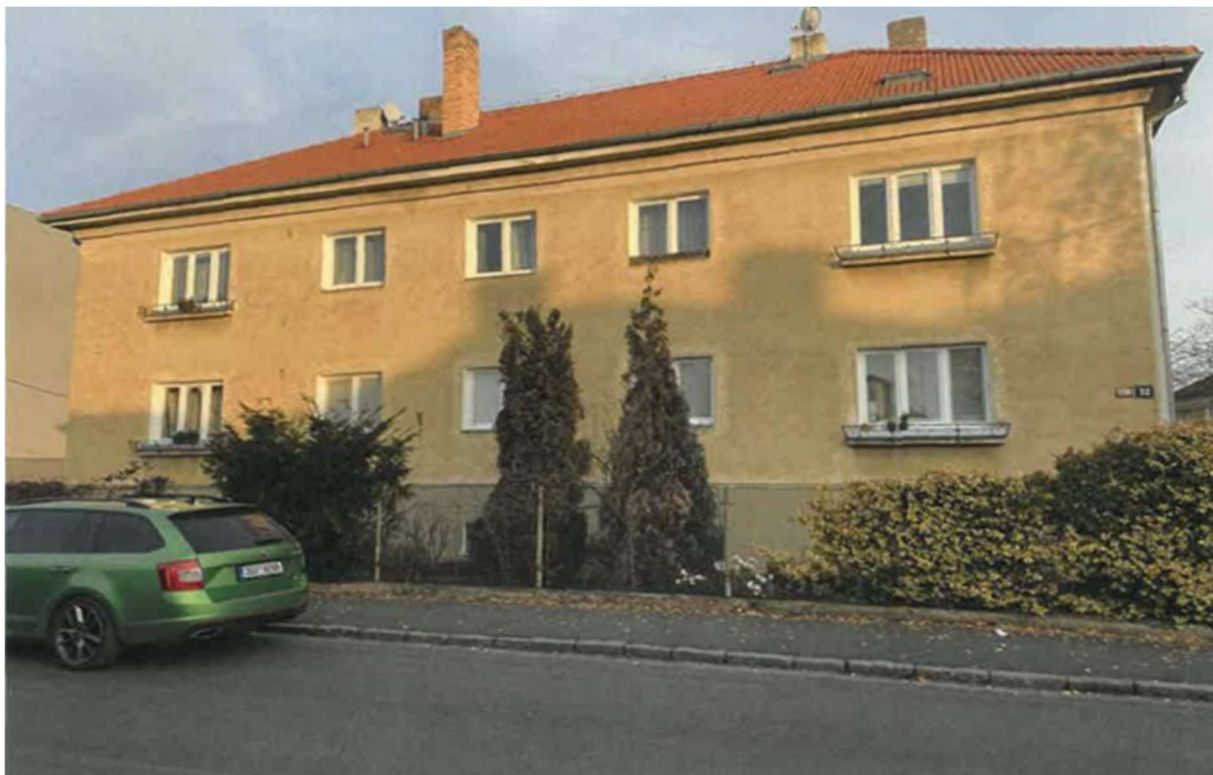
- Poškození střešní krytiny, klempířských prvků a oplechování komínů.
- Vzlínání vlhkosti do objektu.

- Provedení opravy střechy a zateplení domu
- Oprava izolace domu proti vzlínání vlhkosti
- prověřit možnost vestavby do podkroví

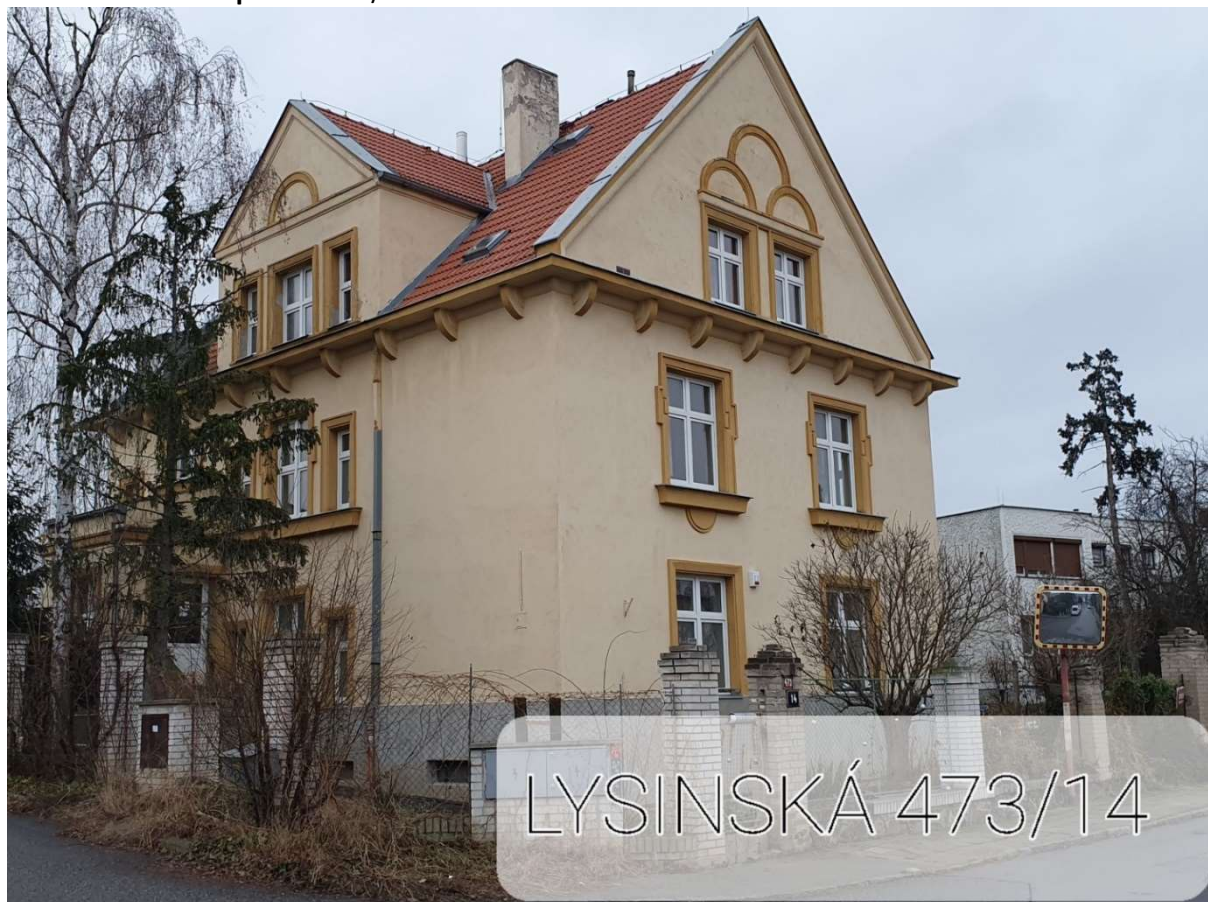
Fasáda domu vykazuje stopy poškození způsobené zatékáním z terasy. Z tohoto důvodu je třeba provést opravu terasy, aby nedocházelo k degradaci zdiva a fasády.

Dále plot kolem celého objektu a také tzv. vjezdová brána není v dobrém stavu, bude třeba provést celkové opravy.

- Oprava fasády vily a pochozí části terasy
- odstranění příčiny zatékání
- Celková oprava plotu kolem celého objektu a vjezdové brány na pozemek
- Oprava celé konstrukce balkonu
- s ohledem na členitost fasády nebude možné zateplení objektu.

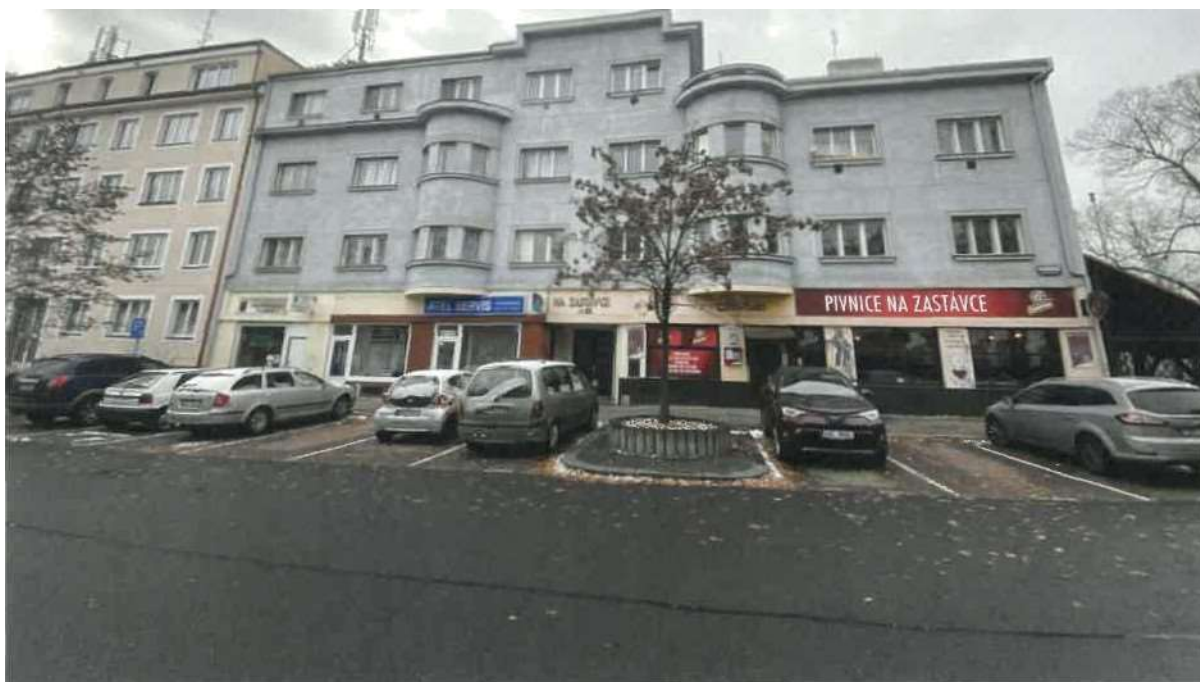
- Opadávání fasády na úrovni 1NP, opadávání fasády ze soklu pod výlohami.
- Poškozená fasáda následkem protečení.
- Balkony mají poškozenou hydroizolaci a krytinu.
- Okna v bytech jsou špatná.

- Celková revitalizace pláště budovy včetně balkonů, realizace zateplení
- kompletní výměna oken.
- kontrola stavu hydroizolace spodní stavby
- prověřit možnost nástavby na nižším objektu
- sjednotit vytápění?

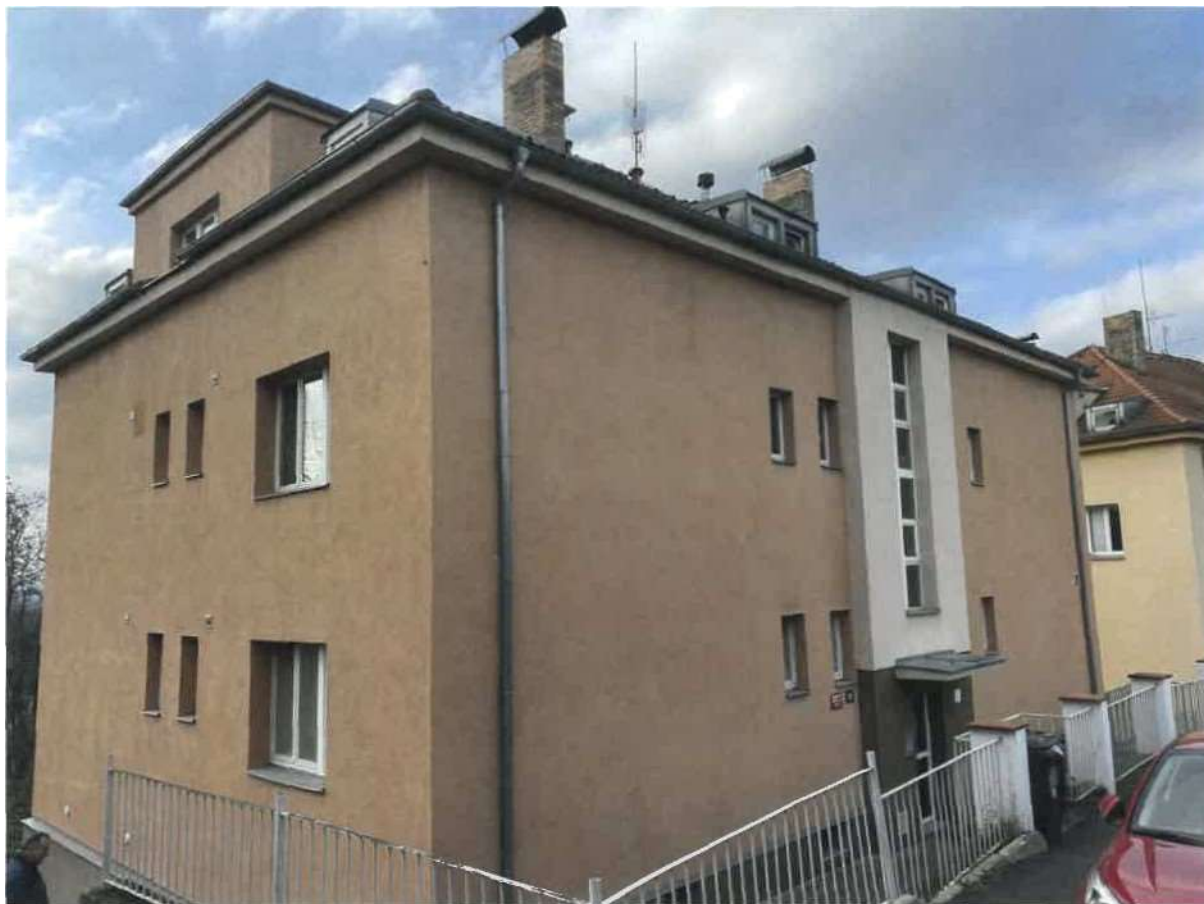
- Poškozená fasáda působením ptactva.
- Opakované problémy s odpady, dochází k zanášení odpadní kanalizace.
- Ve společných prostorách chodby je vidět zatékání střechou s tvorbou plísňe.
- Plísňe v bytech

- Celková oprava střechy a okapů.
- Provéřit kanalizační přípojku až do hlavního řadu
- prověřit hydroizolaci spodní stavby
- oprava fasády poškozené ptactvem

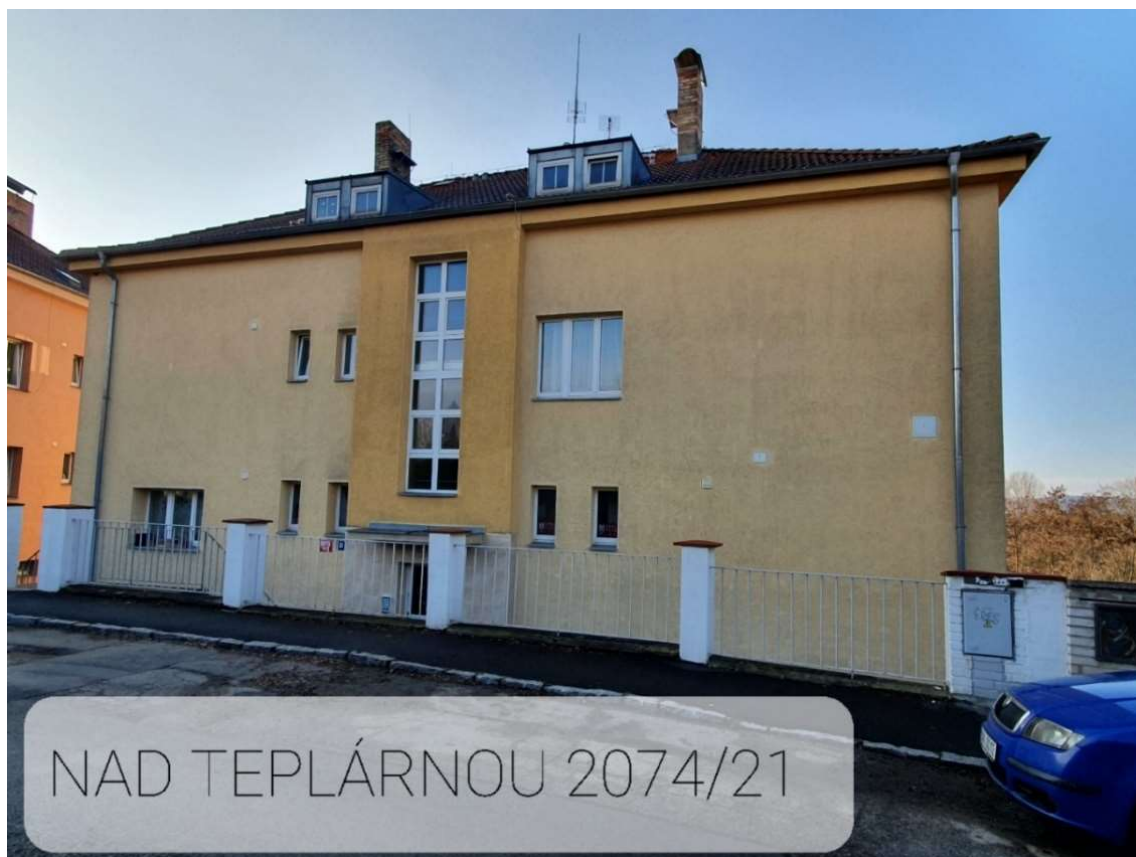
- Poškozená fasáda působením ptactva.
- Opakované problémy s odpady, dochází k zanášení odpadní kanalizace.

- Celková revitalizace fasády – asi není úplně nutné, stačí lokální opravy od poškození ptactvem
- Provéřít kanalizační přípojku až do hlavního řadu
- prověřit hydroizolaci spodní stavby

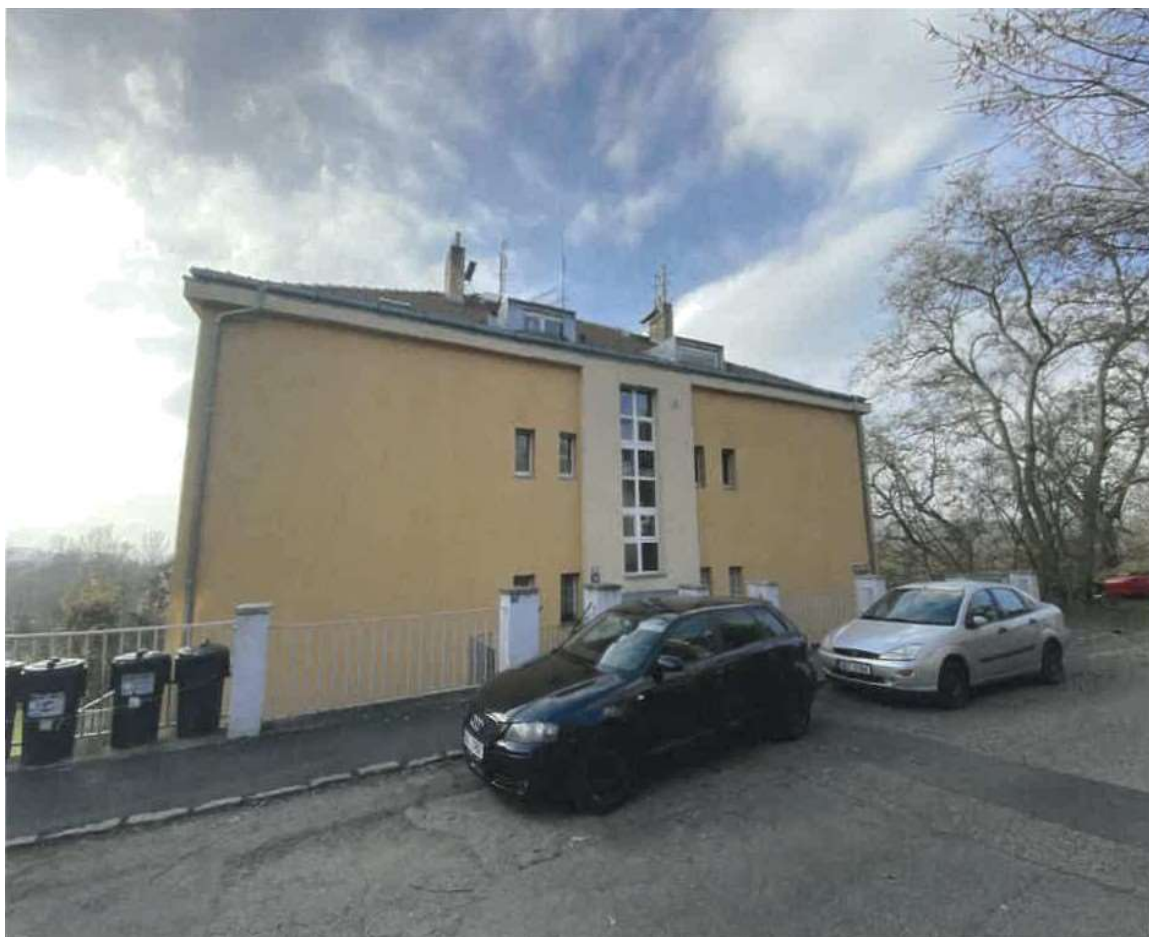
- Poškozená fasáda působením ptactva vyklované díry.
- Opakované problémy s odpady, dochází k zanášení odpadní kanalizace.

- Oprava fasády
- Provéřit kanalizační přípojku až do hlavního řadu
- prověřit hydroizolaci spodní stavby

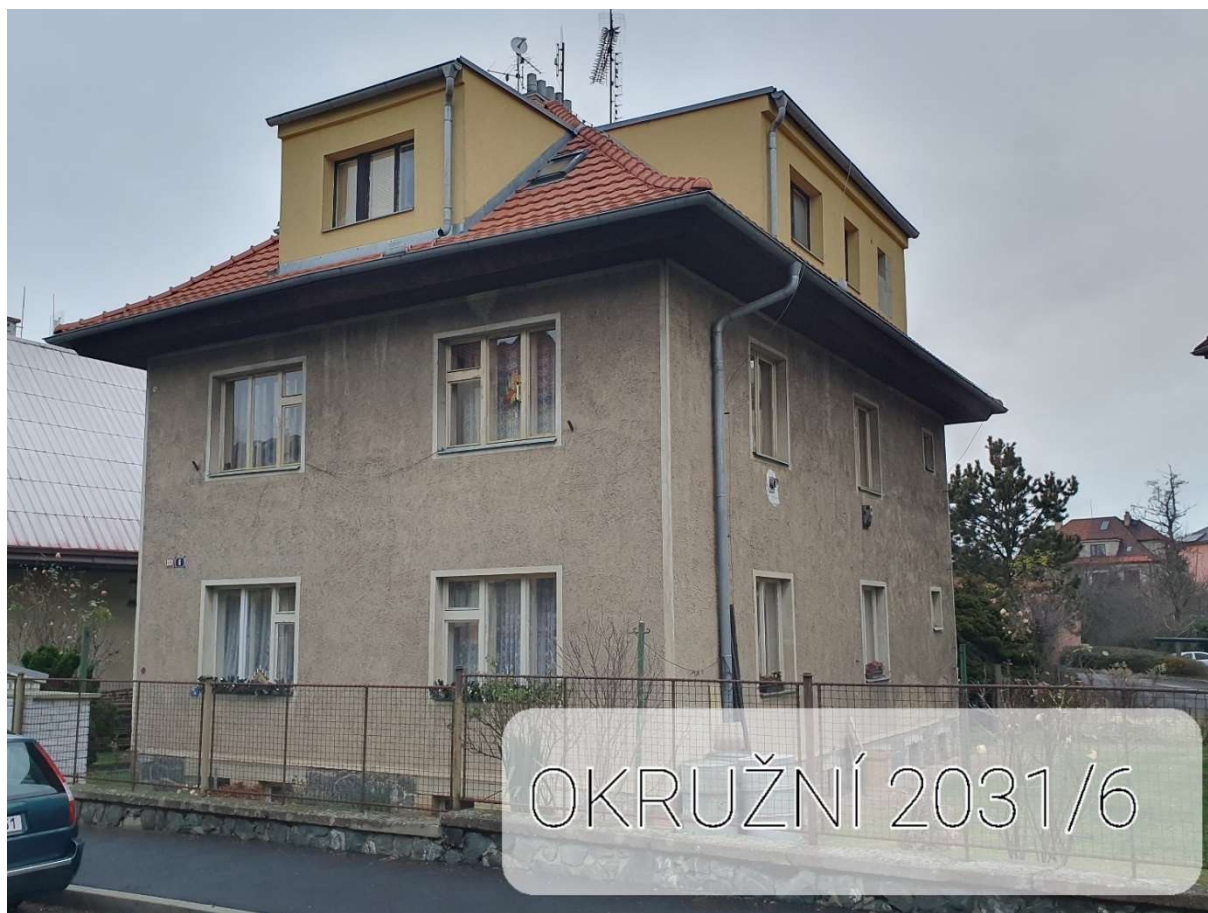
Na domě jsou původní špaletová okna ve špatném stavu. Po výměně elektroinstalace v domě nejsou opraveny omítky a malby ve společných prostorách.

- Kompletní výměna oken v celém domě
- oprava omítek vnitřních prostor domu a následné provedení výmalby stěn
- Prověření hydroizolace spodní stavby
- zateplení objektu

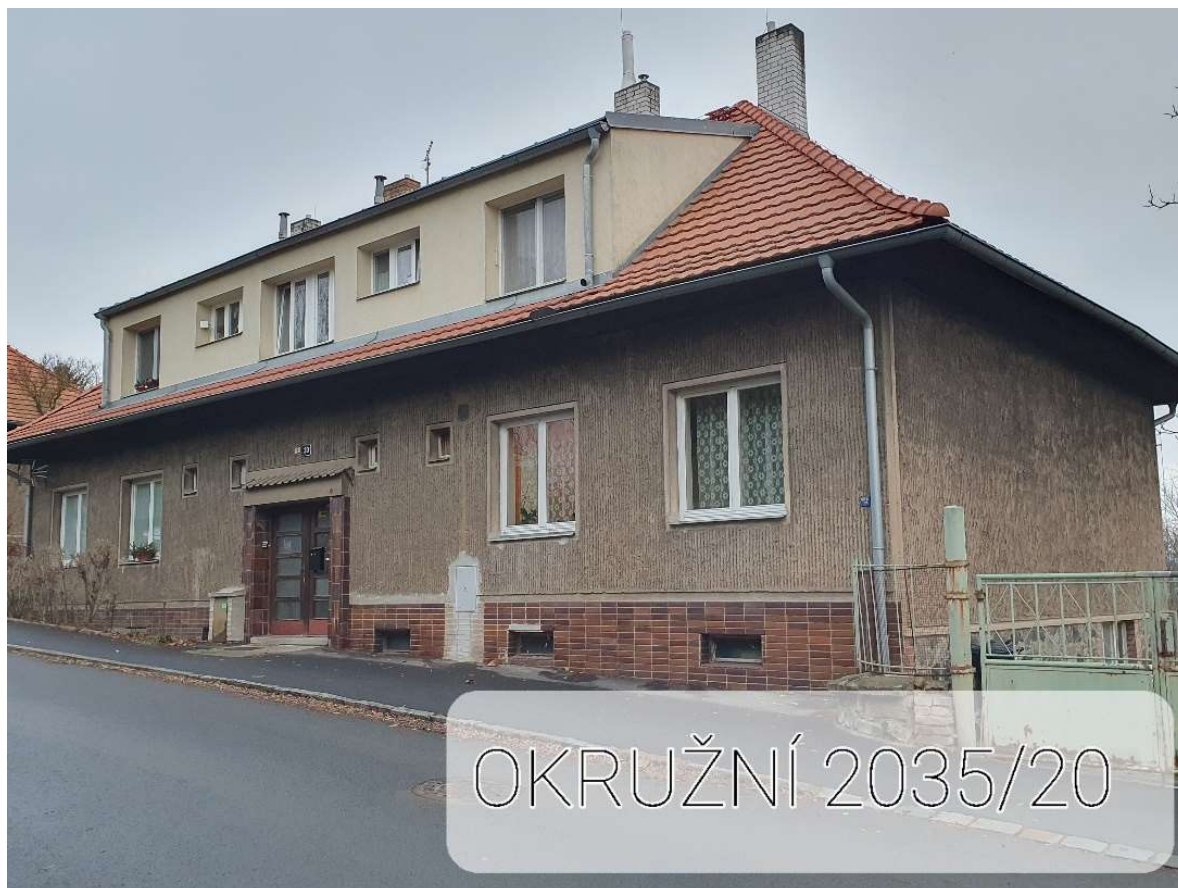
- Původní dřevěná okna.
- Poškozená podlaha ve sklepních prostorách, vzdouvající se betonová podlaha.
- Na fasádě domu jsou vidět trhliny.
- Kolísající tlak vody

- Celková revitalizace
- zateplení domu
- výměna oken v podsklepení.
- Provéřit hydroizolaci spodní stavby
- prověřit stav vodovodní přípojky
- výměna vstupních dveří a všech původních výplní otvorů
- kontrola anglických dvorků a jejich oprava
- v souvislosti se zateplením fasády je nutné posunutí okapů a dešťových svodů, případné prodloužení střechy
