## Příloha č. 4 Výzvy k podání nabídky

### Objekt:

Angelovova 3429/17 na pozemku parcelní číslo 4400/691 o výměře 742 m<sup>2</sup> v k.ú. Modřany

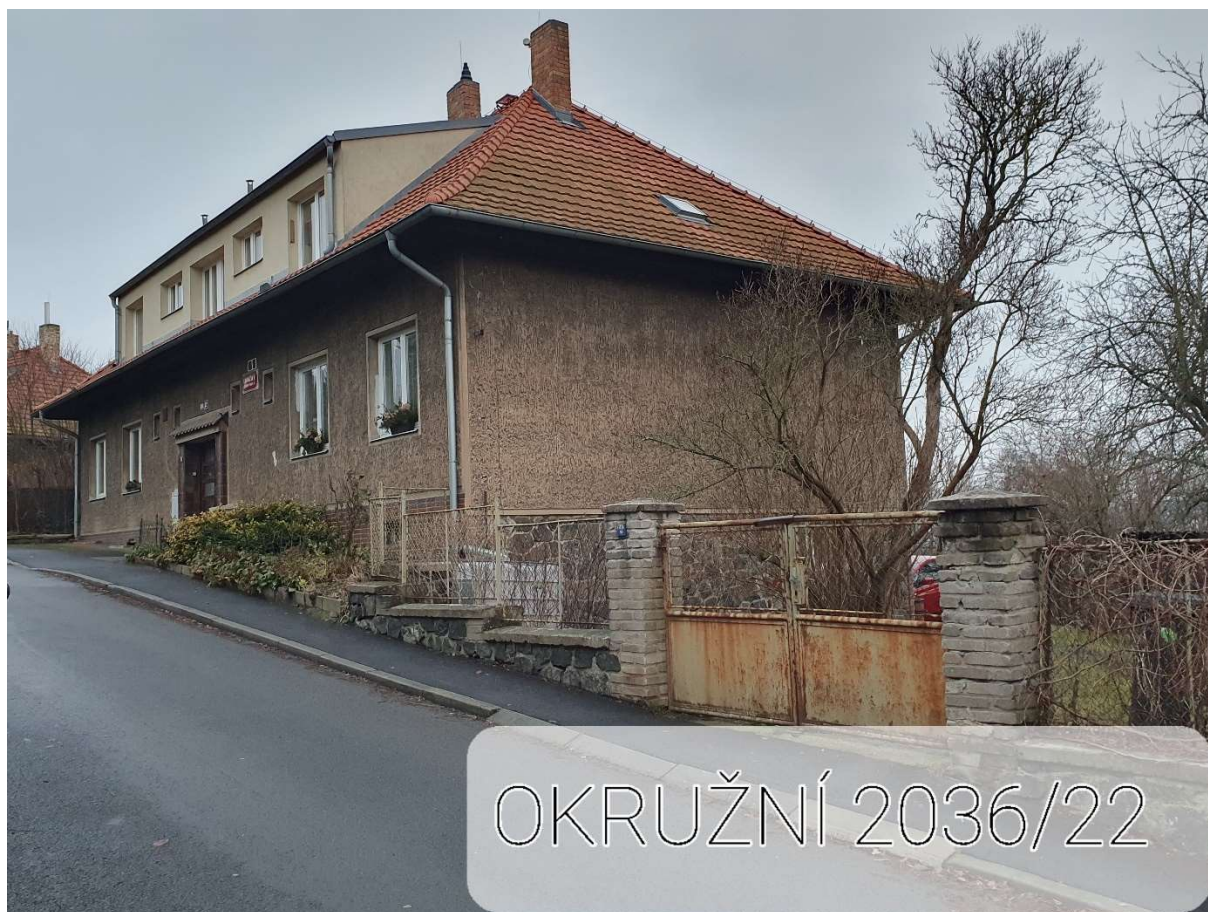
- Dřevěná okna v podsklepení mají opadávající nátěr a zatmelení tabulek skel.
- Poškozená podlaha ve sklepních prostorách, vzdouvající se betonová podlaha.
- Na fasádě domu jsou vidět trhliny.

- Celková revitalizace
- zateplení domu
- výměna oken v podsklepení.
- Provéřit hydroizolaci spodní stavby
- prověřit stav vodovodní přípojky
- výměna vstupních dveří a všech původních výplní otvorů
- kontrola anglických dvorků a jejich oprava
- v souvislosti se zateplením fasády je nutné posunutí okapů a dešťových svodů, případné prodloužení střechy

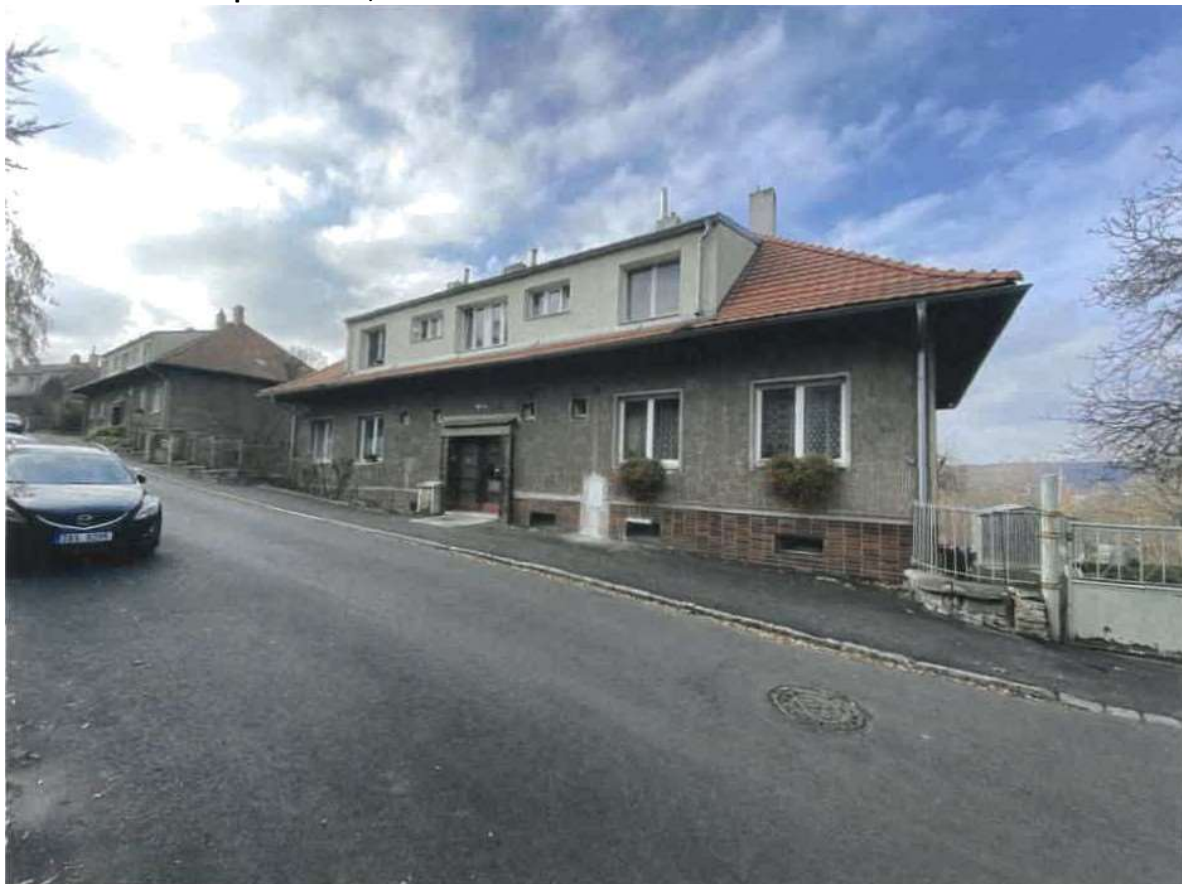
- Dřevěná okna v podsklepení jsou původní a nevyhovující.
- Poškozená podlaha ve sklepních prostorách, vzdouvající se betonová podlaha.
- Na fasádě domu jsou vidět trhliny.

- Celková revitalizace
- zateplení domu
- výměna oken v podsklepení
- Provéřit hydroizolaci spodní stavby
- prověřit stav vodovodní přípojky
- výměna vstupních dveří a všech původních výplní otvorů
- kontrola anglických dvorků a jejich oprava
- v souvislosti se zateplením fasády je nutné posunutí okapů a dešťových svodů, případné prodloužení střechy

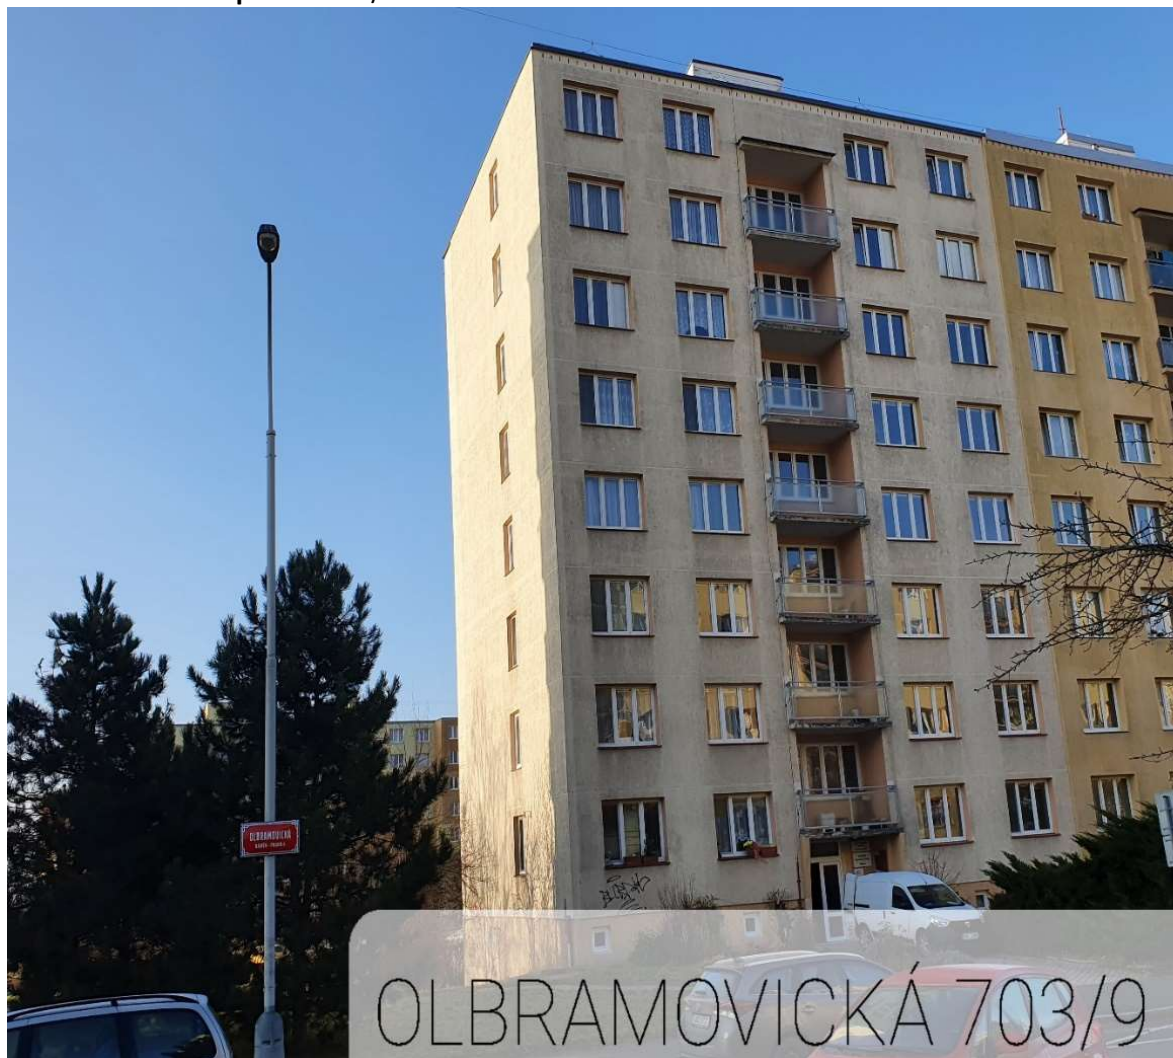
- Závady hydroizolace na lodžích

- Celková revitalizace lodžii
- Výměna výtahu
- Doteplení objektu včetně lodžii
- odstranění tepelných mostů u lodžii

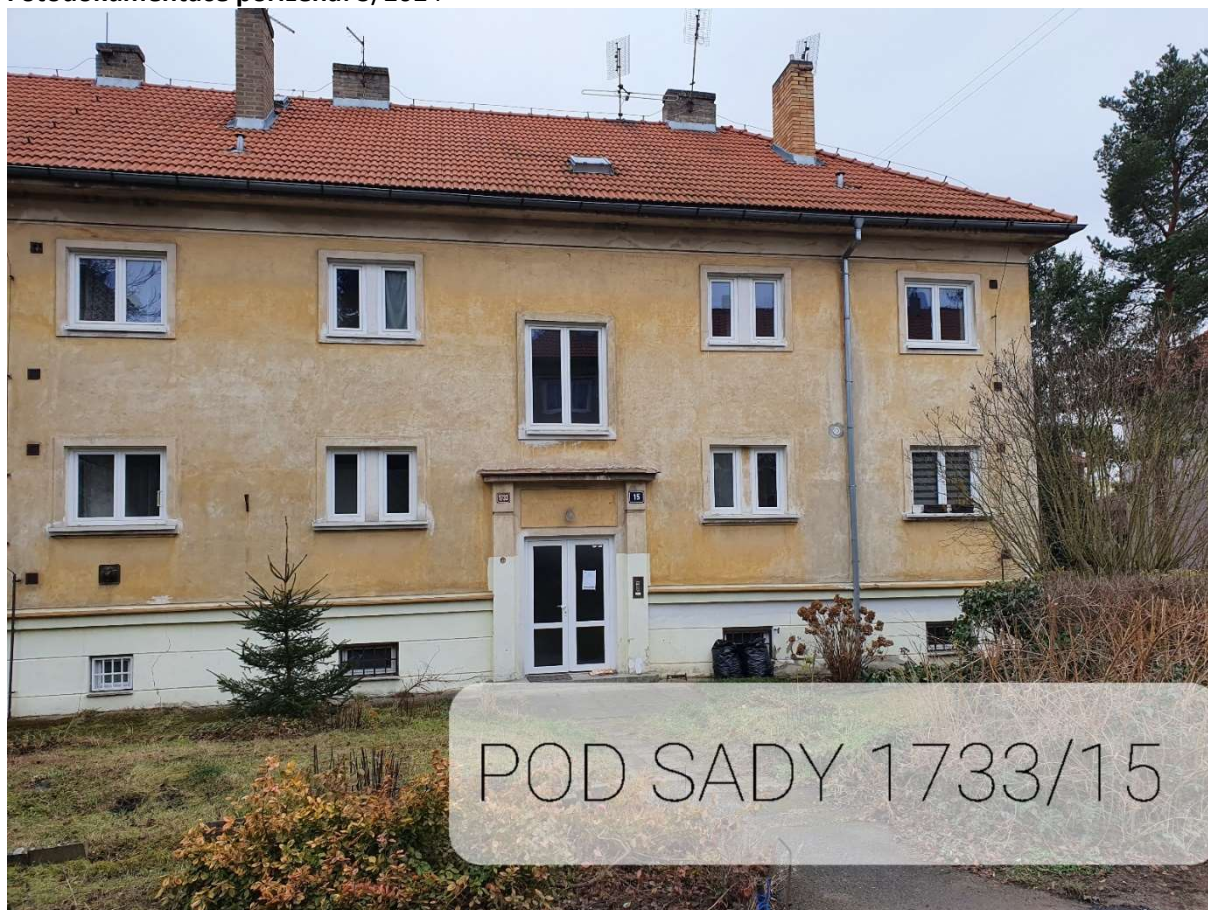
- Fasáda domu je v původním stavu a jsou na ní patrné známky poškození
- Dále jedna komínová hlava je poškozena.

- Provedení zateplení budovy a nové fasády.
- Oprava konstrukce balkonu včetně hydroizolací
- prověření stavu hydroizolací spodní stavby
- oprava komínů
- prověření možnosti vestavby v podkroví
- sjednocení vytápění?

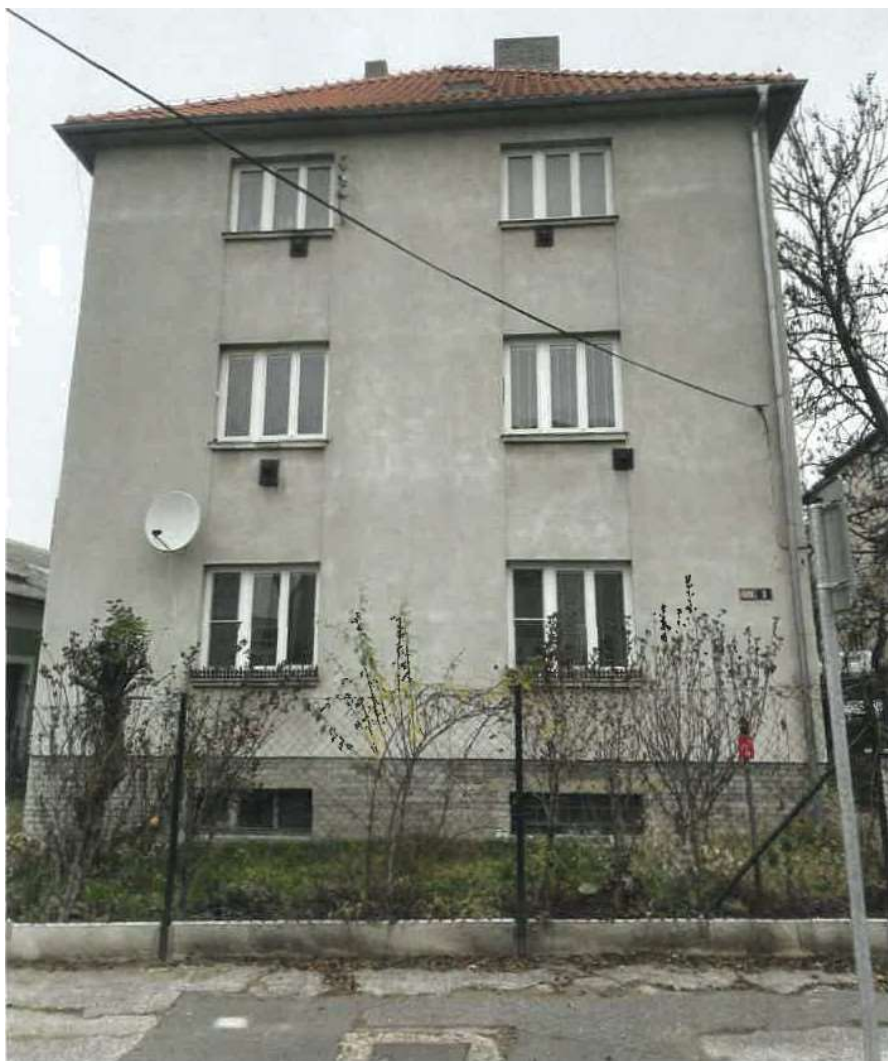
- Fasáda je původní mezi prvním a druhým patrem jsou viditelné stopy po protečení vody.
- Společné prostory domu mají opadanou omítku, týká se i sklepa.
- Špatný stav garáže na pozemku, garáž je rozpadlá bez vrat.

- Celková revitalizace pláště budovy
- realizace zateplení.
- Výměna oken v suterénu
- prověření hydroizolace spodní stavby
- změna vytápění?

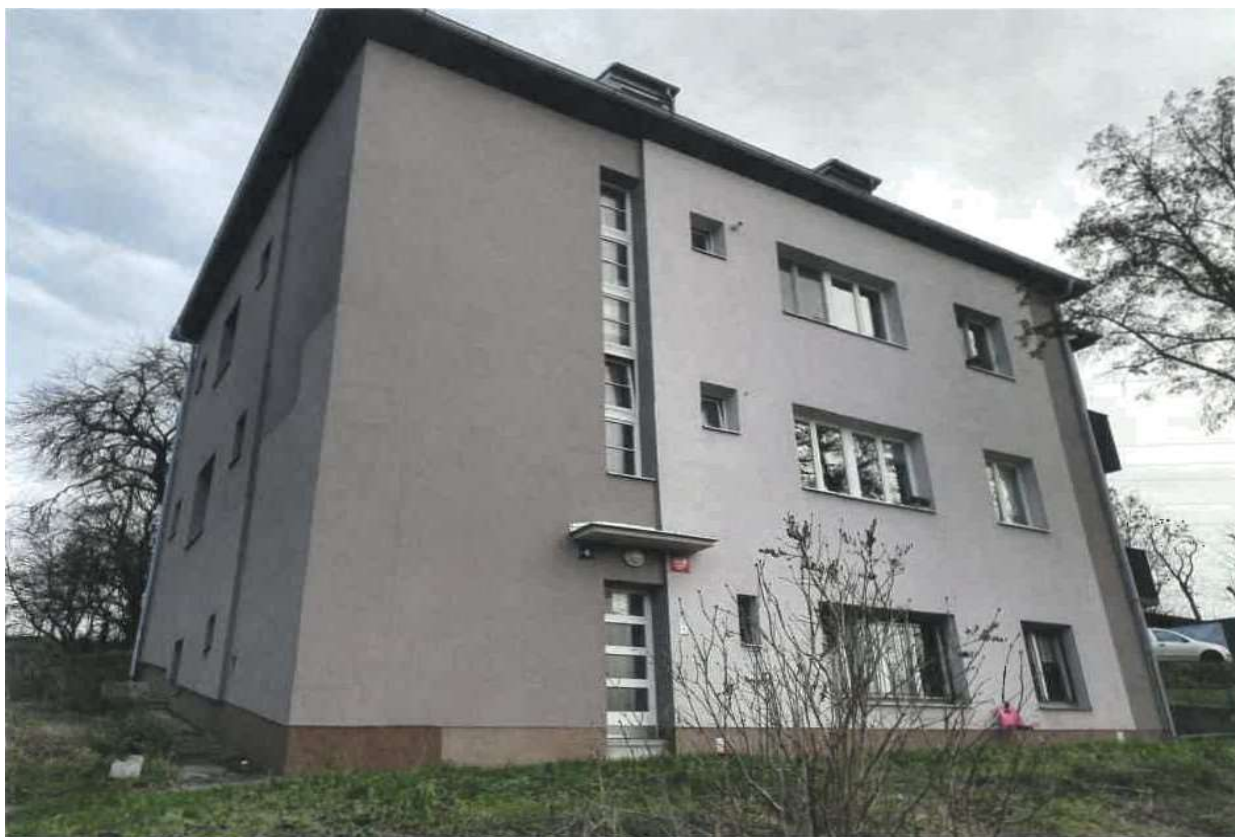
- Okna v bytech některých nájemníků je třeba vyměnit.
- Ve společných prostorech domu opravit omítky a vymalovat.

- Výměna oken
- celková oprava interiéru domu
- Provéřit hydroizolaci spodní stavby
- oprava fasády poškození ptactvem
