ČÍSLO ZAKÁZKY: 18098

## ZÁVĚREČNÁ ZPRÁVA AZBESTOVÝ PRŮZKUM

**Mateřská škola MŠ Srdíčko  
Praha 4**

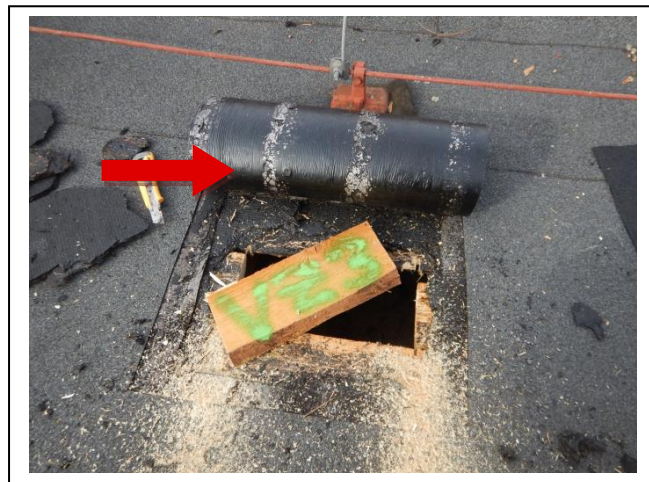
### Foto 009 – odběr vzorku VZ3

Vrchní vrstva asfaltové střešní krytiny

V objektu mateřské školy byly odebrány 2 vzorky pro laboratorní posouzení. U vzorků spodní a horní vrstvy asfaltové střešní krytiny objektu MŠ Srdíčko byla prokázána přítomnost azbestových vláken.

- Střešní asfaltová krytina objektu MŠ Srdíčko – vrchní vrstva VZ3, spodní vrstva VZ4.

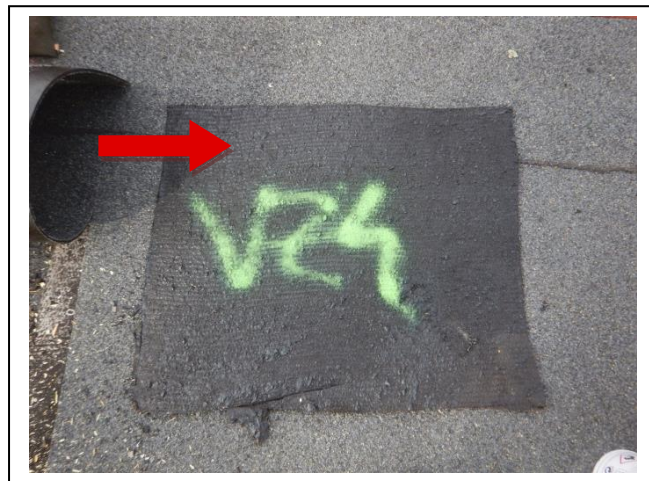
### Foto 010 – odběr vzorku VZ4

Vrchní vrstva asfaltové střešní krytiny
