„CMŠ Studánka – stavebně-technický průzkum“ Praha 12 – Ke Kamýku 686

INSPEKČNÍ PROTOKOL

D.1.1.A – TECHNICKÁ INFORMACE

PRAHA DNE 06/09/2024

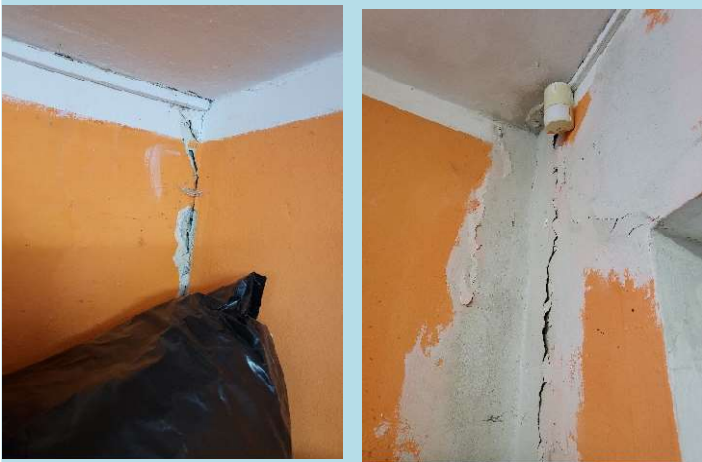
Ozn	VIZUÁL	INSPEKCE	NÁVRH
A

<p>Praskliny v dilatacích stěn</p> <p>Tyto trhliny jsou způsobeny pohybem v nedostatečně fixovaných základech, čímž průběžně dochází ke zvětšování a zmenšování dilatace a trhání omítek.</p> <p>Tyto praskliny sice nemají zatím vliv na statiku a stabilitu objektu. Ale jsou pro provoz školky a pohyb dětí dosti závažné, protože mohou ohrozit zdraví padáním omítky, úrazem prstů při všetečném strkání do mezery a podobně.</p>	<p>Řešení ve variantách dle závažnosti a velikosti:</p> <p>1/ Praskliny v místech původní budovy, které nejsou v průběhu času větší než 3 mm navrhujeme sanovat formou výztužné tkaniny a lepidla. V daném rohu. (Technologický návrh níže). Tato přes roh aplikovaná výztuha bude eliminovat vizuální pohyb konstrukcí a zajistí pružné skrytí dilatace</p> <p>2/ Praskliny nad 3 mm a v místech přístavby bude efektivnější sanovat technologií svázání (např. systém HELIFIX). To staticky i spojí konstrukci a eliminuje jejich posun proti sobě. (Technologický návrh níže).</p>

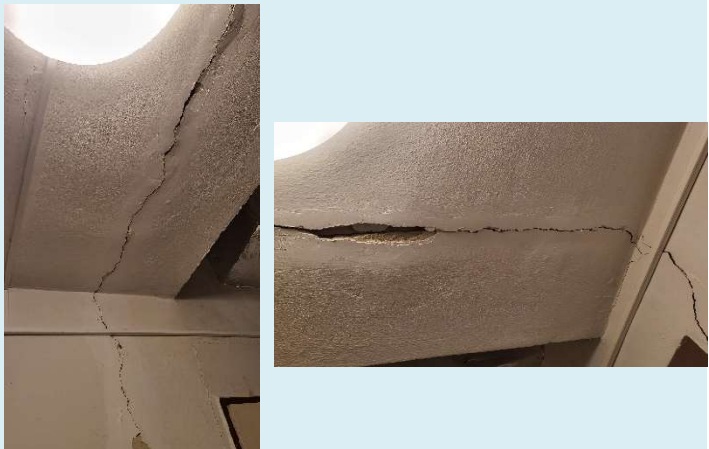
B

<p>Praskliny v dilatacích stropů</p> <p>Tyto trhliny jsou způsobeny pohybem v nedostatečně fixovaných základech, čímž průběžně dochází ke zvětšování a zmenšování dilatace a trhání omítek.</p> <p>A konkrétně tato místa jsou způsobeny i nepříznivým dilatací.</p> <p>Tyto praskliny sice nemají zatím vliv na statiku a stabilitu objektu. Ale jsou pro provoz školky a pohyb dětí dosti závažné, protože mohou ohrozit zdraví padáním omítky, úrazem prstů při všetečném strkání do mezery a podobně.</p>	<p>Řešení ve variantách dle závažnosti a velikosti:</p> <p>1/ Praskliny v místech dilatace nosné konstrukce je nutné přiznat. Zde se budou logicky pohyby projevovat stále. Navrhujeme spáru vyčistit, prořezem srovnat. Vyplnit trvale pružným tmelem a kolem začistit.</p> <p>2/ Praskliny mimo systémové dilatace bude efektivnější sanovat technologií svázání (např. systém HELIFIX). To staticky i spojí konstrukci a eliminuje jejich posun proti sobě. (Technologický návrh níže).</p>

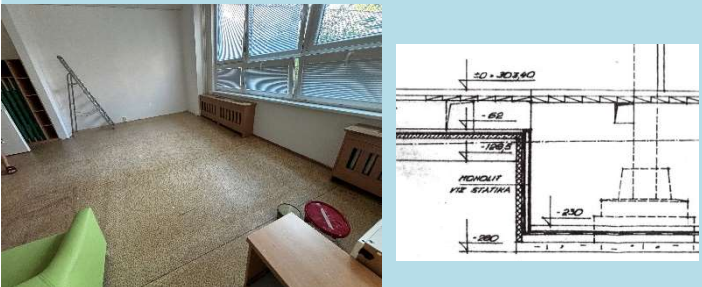
E

<p>Propadlé podlahy</p> <p>V místnostech přízemí se projevují propady podlah. Není zřejmé, jaká je skladba pod podlahou. Či je proveden vysoký násyp, či jsou jen položeny PZD desky a obvodových pasech (jak bylo uvažováno v PD z roku 1977).</p> <p>V každém případě zde hrozí riziko velkého propadu, či prolomení dožilých panelů. A nebezpečí vážných úrazů dětí.</p>	<p>Návrh řešení</p> <p>1/ Levnější varianta je např. odstranit stávající podlahovou krtinu a potěr. Ponechat nosnou část podlahy. Po obvodě místnosti vyfrézovat do zdi rýhu cca 150x50 mm. Následně položit výztuž KARI se zasunutím do rýhy a vytvořit nový vyztužený potěr. Ten bude staticky ukotven do zdiva a bude pomáhat přenést svislé zatížení</p> <p>2/ V případě, že po odstranění potěrů bude evidentně poškozena základní nosná konstrukce podlahy (PZD, beton, podsyp apod.) Bude nutné použít náročnější technologii. Jako bude např. nová samonosná podlaha se ztraceným bedněním apod.</p>

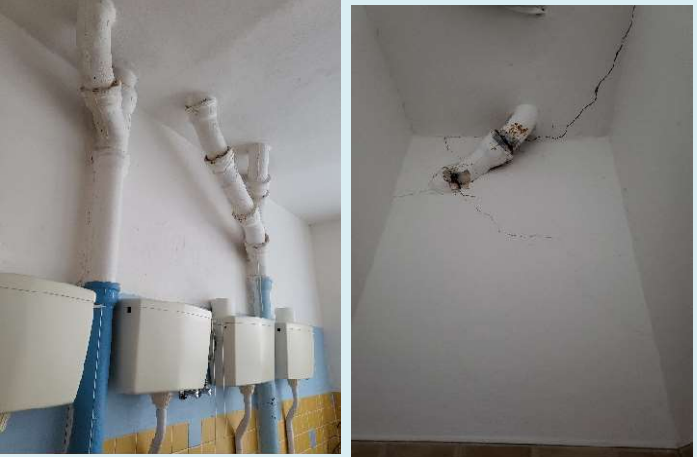
F

<p>Kanalizace</p> <p>Evidentně jsou rozvody kanalizace pořád původní. Tedy litina a kamenina. A dobu 50 let je již za dobou životnosti a dožilá. Projevuje se netěsnost ve spojích, prosakující praskliny a určitě i zanesením výrazné snížení profilu průtoku.</p> <p>Je jen otázka času, kdy dojde k havarii a poškození vinou stáří.</p> <p>Dle informace neustále dochází k poruchám a neprůchodnosti. Kterou uživatel stále řeší</p>	<p>Návrh řešení</p> <p>1/ Méně finančně náročná by byla výměna svislých a napojovacích tras kanalizace. Tedy za technicky správné materiály jako je PVC. A ležaté rozvody pročistit frézováním.</p> <p>S tímto ale je spojen i vyvolaných náklad na opravy povrchů a výměny obkladů a zařizovacích předmětů. Doporučuji souběžně vyměnit i rozvody vody.</p> <p>2/ Tato varianta by byla technicky správnější, Tedy kompletně vyměnit vnitřní dožilé kanalizace včetně ležatých rozvodů, revizních šachet, odvětrání. Zde by se realizovaly i ostatní výměny rozvodů vody, doporučuji i elektro. A samozřejmě kompletní rekonstrukce sociálních zařízení a kuchyně.</p>

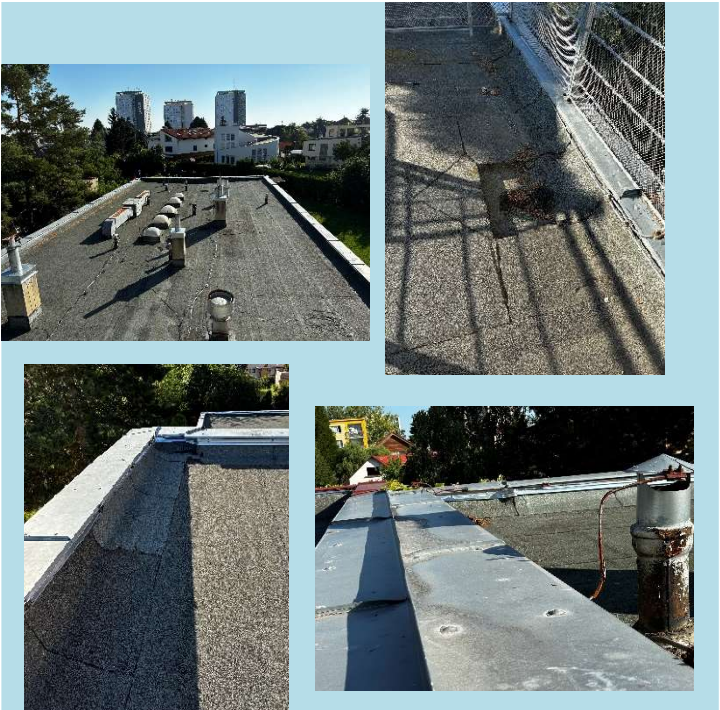
I

<p>Střechy</p> <p>Samostatná kapitola jsou ploché živičné střechy. V průběhu 50 let docházelo na původní skladbu j lokálními opravám, vyspravování, záplatování, zalepení průsaků u ventilací a vpustí. Tyto střechy jsou za dobou životnosti a lokální opravy jsou jen plýtvání penězi (místa vnitřních zatečení totiž nebývají lokačně shodná s místy poruch na střeše. Střecha ani skladbou ani konstrukcí již neodpovídá současným normám, a nebrání úniku tepla z budovy.</p>	<p>Návrh řešení</p> <p>1/ Tady nemá smysl dělat lokální opravy. Zde je nutná celková rekonstrukce se systémovým řešením vpustí, odvětrání, řešením detailů, zateplením a novými klempířskými konstrukcemi. Buď ve spojitosti s kompletním řešením zateplení objektu, nebo i samostatně s přípravou napojení na budoucí KZS. (Technologický návrh níže).</p>
J

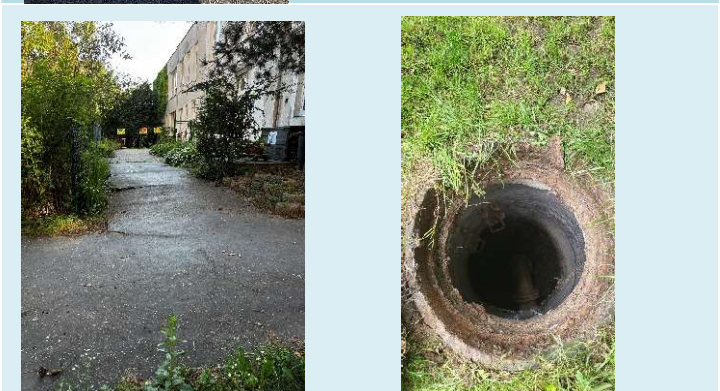
<p>Vnější objekty</p> <p>Tím, jak je celý pozemek tvořen násypem cca 90-120 cm, se postupem let sesedá. Tím dochází k porušení komunikačních cest, které začínají být pro pohyb dětí nebezpečné. Ale sedáním dochází i propadání kanalizace. To způsobuje zanášení a průhyb. A bohužel asi i únik z netěsnosti a prasklin</p>	<p>Návrh řešení</p> <p>1/ Nejdříve je nutné prověřit kamerovou prohlídkou všechny vnější kanalizace. Splaškové i dešťové. Poté provést rekonstrukci s výměnou.</p> <p>2/ Podle finančních prostředků by určitě bylo vhodné provést i celkovou rekonstrukci areálových komunikací. To ale navrhuji spojit s celkovým Arboristickým a zahradním řešením prostoru pro odpočinek a výuku školky. .</p>
