Odborný posudek

výskytu zvláště chráněných druhů

rorýs obecný (*Apus apus*) a netopýři (Chiroptera)

v objektu MŠ Pohádka, Imrychova č. p. 937,

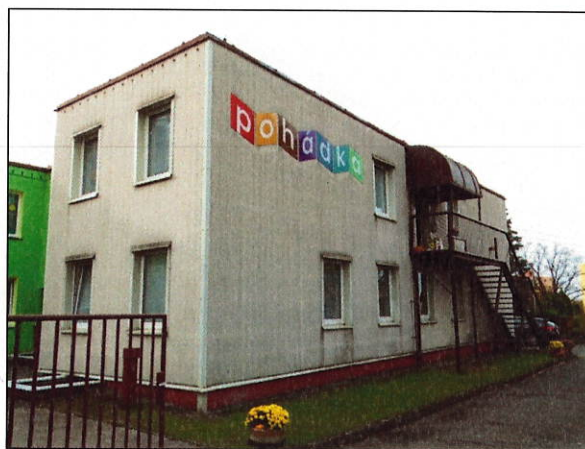
- Ve druhé fázi průzkumu byla provedena detailní kontrola **obvodového pláště** objektu. Obvodový plášť obou pavilonů tvoří fasádní panely, kryté převážně omítkami. Část jihozápadní a severovýchodní fasády pavilonu A je zateplena tepelně izolační fasádou MONOFAS vč. 50 mm vrstvy minerální vlny. Viz 3.1 Fotodokumentace, foto č. 3 - 4.

č. 2 Celkový pohled na objekt od severovýchodu

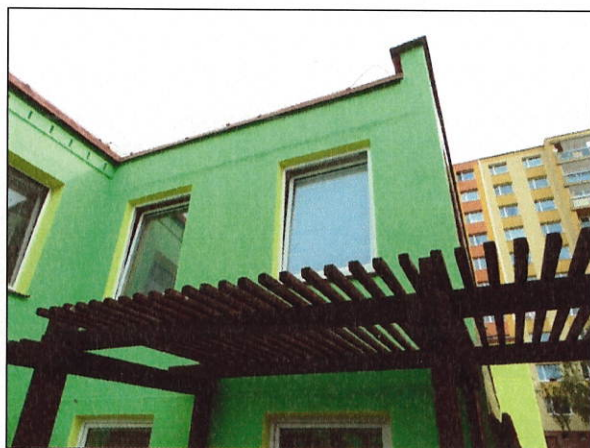
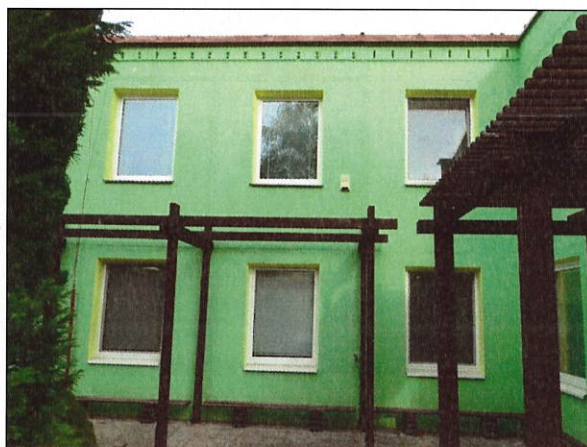
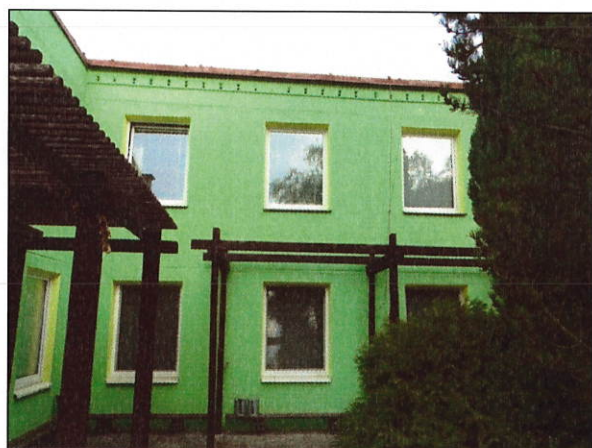
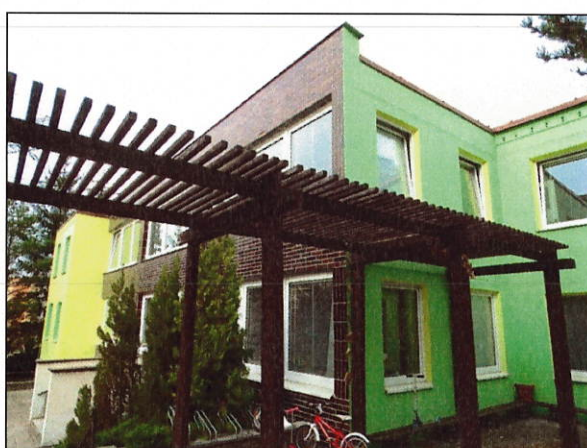
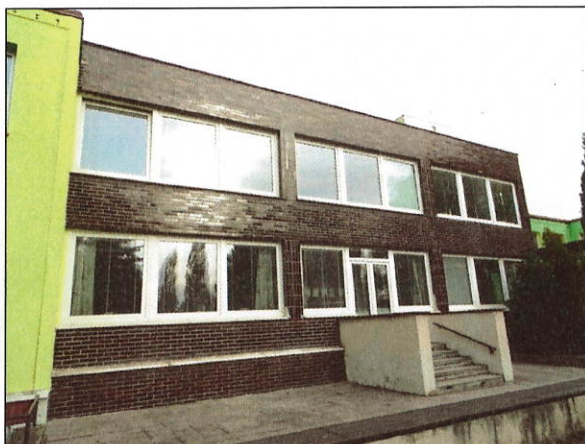
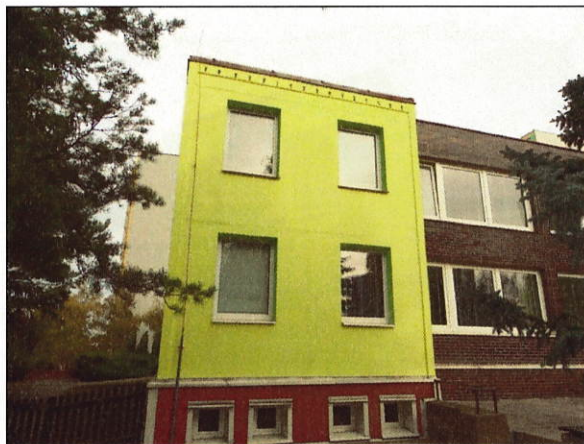
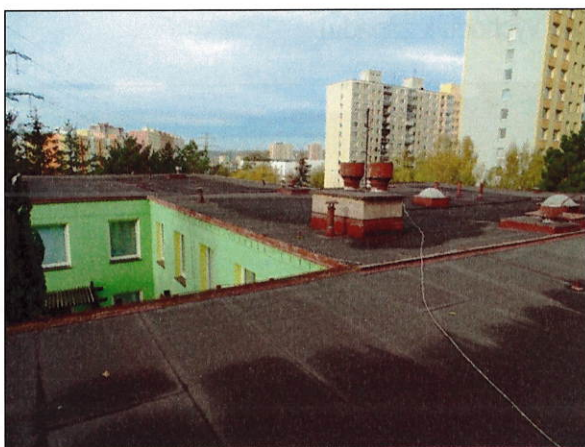
- Části obvodového pláště na jihovýchodním průčelí pavilonu B jsou obloženy keramickými obklady (kabřinec). Viz 3.1 Fotodokumentace, foto č. 10 – 11, 15 - 17. Poškození obkladů nebyla zjištěna.

- Rámy oken a okenní parapety jsou pevně spojeny se zdivem, nebyly zde zjištěny žádné štěrbinové ani polodutiny. Viz 3.1 Fotodokumentace, foto č. 10 - 17. Kromě oken se v obvodovém plášti objektu nenacházejí další volně průchozí otvory. Viz 3.1 Fotodokumentace, foto č. 2 - 17.

č. 10 – 17 Pavilon B, jihovýchodní průčelí (ve směru od východu k západu)

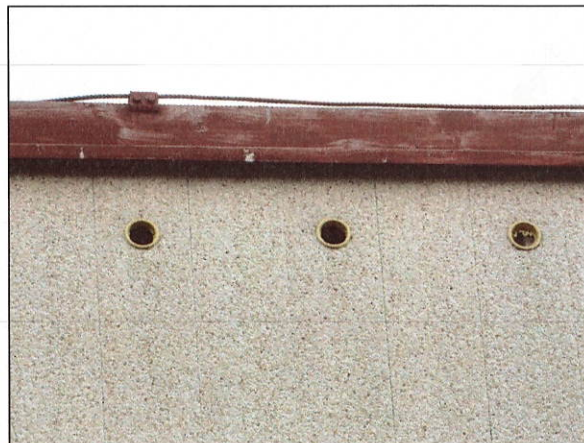
- Střecha pavilonu B je na průčelích větraná dvěma typy ventilačních otvorů: vertikálně orientovanými VO 25 (š) x 125 (v) mm (typ „a“) a vertikálně orientovanou dvojicí obdélníkových VO 4. (š) x 50 (v) mm (typ „b“). Viz 3.1 Fotodokumentace, foto č. 19 - 20. VO jsou umístěny v atice tl. 300 mm. Průchodnost VO typu „a“ je zčásti zcela nebo částečně omezená v distální části VO. Ke zmenšení světlosti VO došlo již při výrobě. Ovšem i při nezmenšené světlosti je tento typ VO pro ZCHD rorýse obecného příliš malý, resp. neprůchodný. Minimální světlost

č. 19 – 20 Pavilon B, detaily atiky s VO typu „a“, „b“

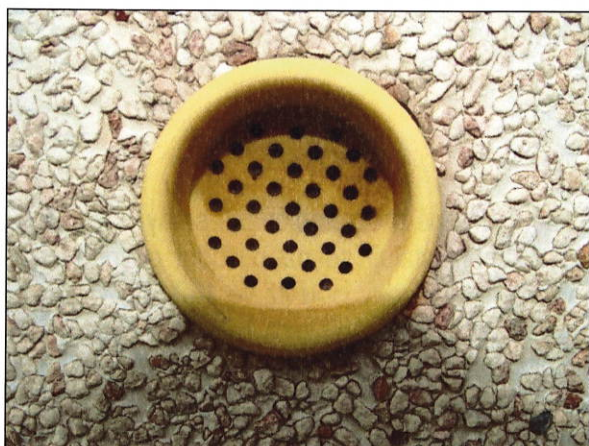
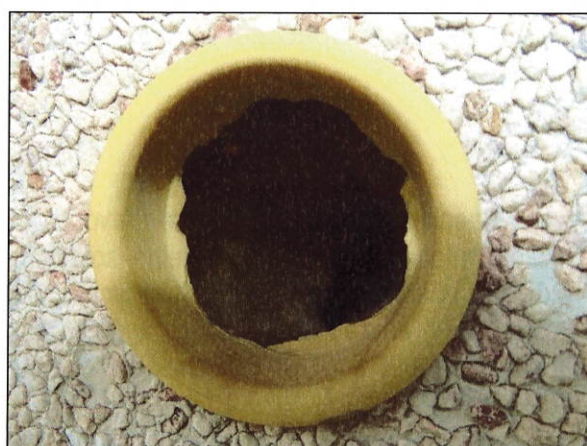
- Střecha pavilonu A je na jihozápadní a severovýchodní fasádě odvětrávána VO typu „a“, na štítových zateplených stěnách jsou v krycích panelech zateplení vytvořeny kruhové prostupy, opatřené plastovými mřížkami s průměrem 60 mm. Plastové mřížky na 6 VO jsou poškozené, popř. zcela chybí. Viz 3.1 Fotodokumentace, foto č. 21 - 23. Za mřížkami a vrstvou tepelné izolace zůstaly zachovány původní VO typu „a“. **Za VO v atice pavilonu A bylo zjištěno 5 úkrytů ZCHD netopýrů (2x jihozápadní fasáda, 3x severovýchodní fasáda).** Malé množství guána naznačuje pouze nárazové využívání úkrytů netopýry, zřejmě o období mezisezónních přeletů. **VO typu „a“ jsou pro ZCHD rorýse obecného díky malé světlosti nepřekonatelou překážkou.**

č. 21 Pavilon A, detaily atiky s VO, opatřenými plastovými mřížkami

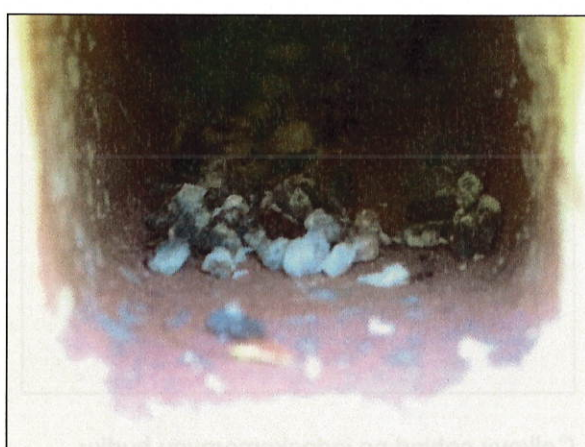
menšího z rozměrů VO je 28 mm. Část VO typu „b“ je zaslepena (zpravidla jeden z VO ve dvojici nad sebou), zbylé jsou volně průchozí. Viz 3.1 Fotodokumentace, foto č. 24. **Pobytové stopy ZCHD netopýrů (Chiroptera) byly zjištěny ve 3 případech za VO na obou okrajích jihovýchodního průčelí pavilonu B.** Za VO na obou průčelích bylo za VO typu „b“ zjištěno min. 15 použitých hnízd pěvců. Ve VO byl zjištěn drobný trus a spodní okraje na vnější straně VO jevíly známky opotřebení díky častému usedání ptáků na okraj VO. Viz 3.1 Fotodokumentace, foto č. 25 – 26. **Pobytové stopy ZCHD rorýse obecného (*Apus apus*) nebyly zjištěny.**

č. 24 Pavilon B, detail VO

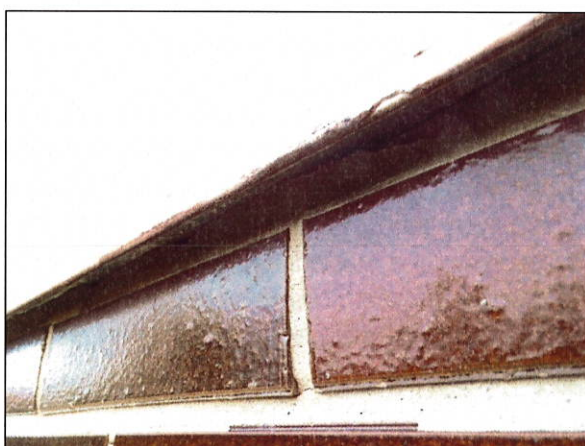
č. 25 – 26 Pavilon B, jihovýchodní průčelí, detaily VO s pobytovými stopami pěvců

- c) Zároveň doporučuji umístit na VO v označených místech **jednocestné uzávěry, které umožní jedincům netopýrů opustit podstřešní dutinu bez možnosti návratu a rizika uvěznění pod vrstvou tepelné izolace. Doporučenými termíny pro instalaci uzávěr je 20. 3. – 10. 4. a 1. 9. – 31. 10.). Uzávěry je nutné na VO ponechat po dobu 7 – 10 dnů a následně je nahradit pevnými zásepky. Viz 3.3 Jednocestná uzávěra.**

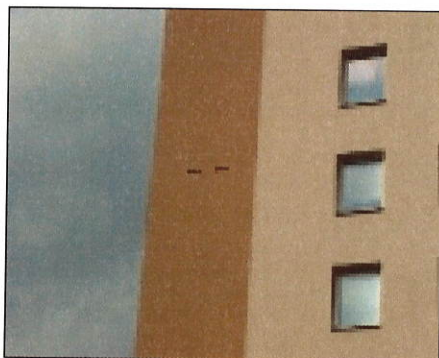
Doporučeným materiálem pro netopýří budky je dřevocement. Má dobré tepelně-izolační vlastnosti, vynikající mechanickou odolnost a garantovanou dlouhou životnost. Budky se dělí do dvou typů: průlezné a s pevnou zadní stěnou. Průlezné budky pro netopýry je nutné instalovat na horizontální spáru mezi panely tak, aby otvorem v zadní stěně ke spáře přiléhalo. Instalují se na původní obvodový plášť (zdivo) a následně jsou obloženy vrstvou izolačního materiálu. Povrchovou úpravu budek doporučuji provést shodně se zateplovanou stěnou (lepidlo, perlinka, fasádní barva). Budky jsou ve vrstvě zateplení zcela skryty a s vnějším prostředím komunikují pouze úzkou štěrbinou ve spodní části budky.

Na snímcích postupně: budka po vsazení do vrstvy tepelné izolace a finální podoba dvou instalovaných budek v dokončeném zateplení obvodového pláště.
