Odborný posudek

výskytu zvláště chráněných druhů

rorýs obecný (*Apus apus*) a netopýři (Chiroptera)

v objektu MŠ Srdíčko, Levského č. p. 3203,

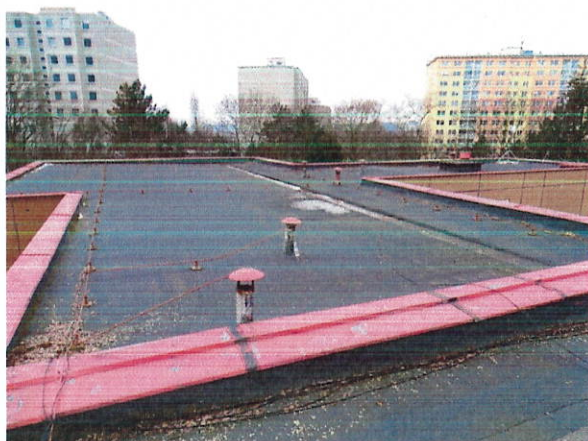
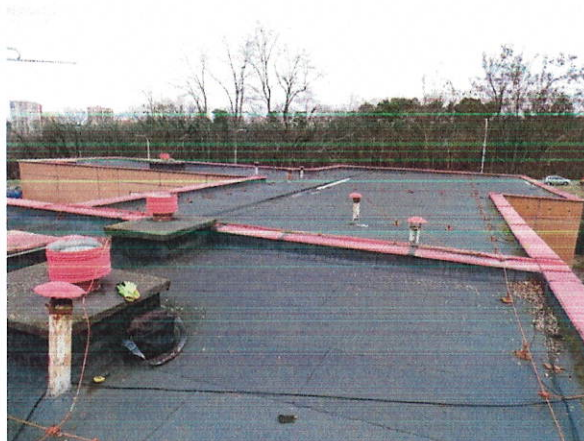
č. 12 – 14 Pohledy na plochu střechy

- V první fázi průzkumu byla provedena detailní kontrola **střešního pláště** objektu. Viz 3.1 Fotodokumentace, foto č. 12 - 19. Dvouplášťová plochá střecha objektu je pevně spojena se zdivem. Viz 3.1 Fotodokumentace, foto č. 16. Střešní krytinu tvoří asfaltová lepenka, poškození krytiny nebyla zjištěna. Otvory v ploše střechy (VZT, odpady) jsou opatřeny funkčními kryty. Viz 3.1 Fotodokumentace, foto č. 12 - 14. V poklopu vstupu na plochu střechy bylo zjištěno hnízdo blanokřídlého hmyzu (rod *Vespula*). Viz 3.1 Fotodokumentace, foto č. 15.

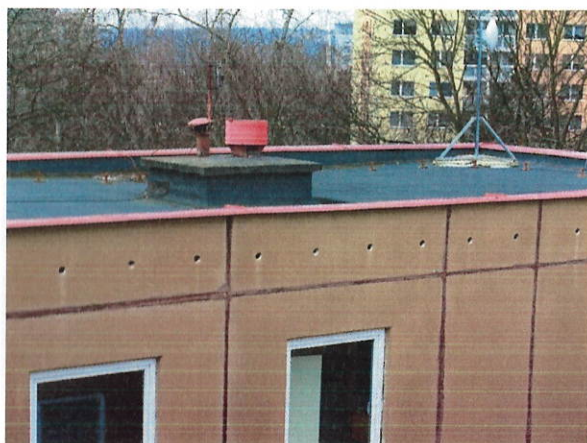
č. 16 Detail atiky s VO, severozápadní průčelí

- Střecha je v úrovni atik po celém obvodu objektu odvětrávána kruhovými ventilačními otvory (dále jen „VO“) s průměrem 55 mm. Viz 3.1 Fotodokumentace, foto č. 16, 21, 23 - 24. Distribuce VO v objektu je následující: (první číslo představuje celkový počet VO, číslo za prvním lomítkem je počet úkrytů ZCHD netopýřů, číslo za druhým lomítkem počet potenciálních a číslo za třetím lomítkem počet prokázaných hnízdišť ZCHD rorýse obecného):

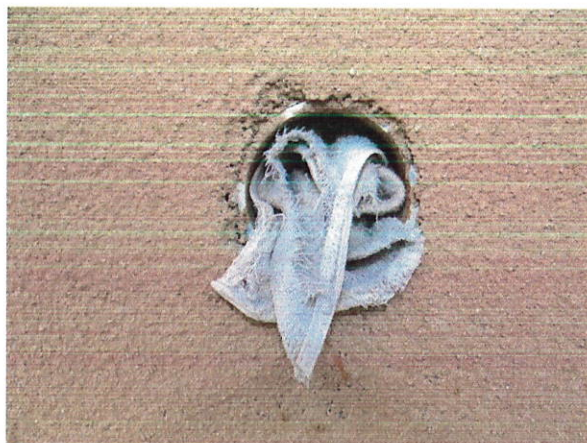
č. 17 – 19 Detaily VO v atikách

- VO jsou ca. 40 mm od vnějšího okraje opatřeny kovovými sítkami, vloženými do drážek plastových trubek, kterými jsou VO zpevněny. Viz 3.1 Fotodokumentace, foto č. 17. Část VO na severozápadním průčelí objektu je na vnější straně zcela zaslepena. Viz 3.1 Fotodokumentace, foto č. 19. 2 VO na jihovýchodním průčelí objektu je zaslepeno vloženou textilií. Viz 3.1 Fotodokumentace, foto č. 18. Všechny volně průchozí VO byly prozkoumány inspekční endoskopickou kamerou s tímto výsledkem: **pobytové stopy ZCHD rorýse obecného (*Apus apus*) byly zjištěny za 28 VO v atikách jihovýchodního a severozápadního průčelí,**

- c) **Před pokládkou tepelné izolaci na obvodový plášť objektu doporučuji umístit na VO v označených místech jednocestné uzávěry, které umožní jedincům netopýrů opustit podstřešní dutinu bez možnosti návratu a rizika uvěznění pod vrstvou tepelné izolace. Doporučenými termíny pro instalaci uzávěr je 20. 3. – 10. 4. a 1. 9. – 31. 10.). Uzávěry je nutné na VO ponechat po dobu 5 - 7 dnů a následně je nahradit pevnými záslepkami. Viz 3.3 Jednocestná uzávěra.**

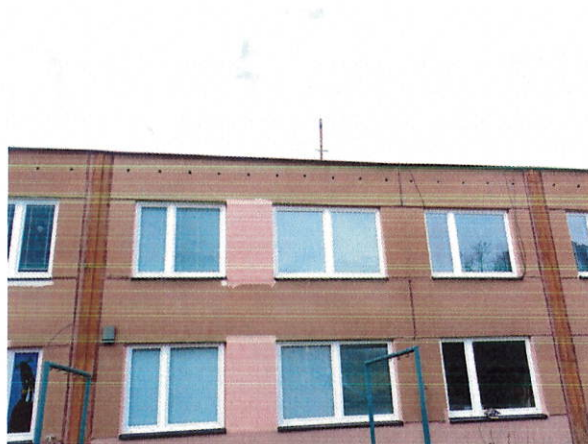
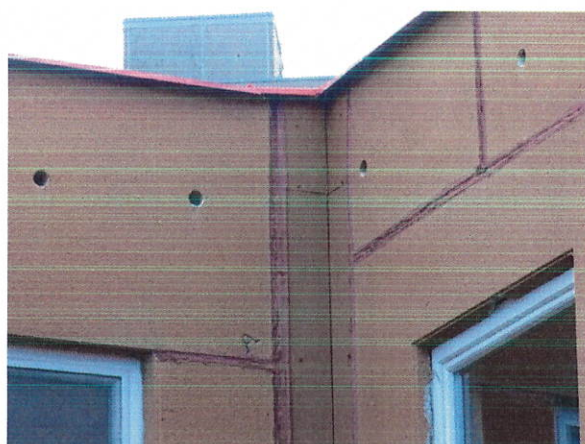
č. 20 – 21 Detaily dilatačních spár, jihovýchodní a severozápadní průčelí

- Dilatační spáry jsou opatřeny plechovými kryty, které jsou pevně spojeny se zdivem. Viz 3.1 Fotodokumentace, foto č. 20 - 21. Rámy oken a okenní parapety jsou pevně spojeny se zdivem, nebyly zde zjištěny žádné štěrby ani polodutiny. Viz 3.1 Fotodokumentace, foto č. 23 - 24.

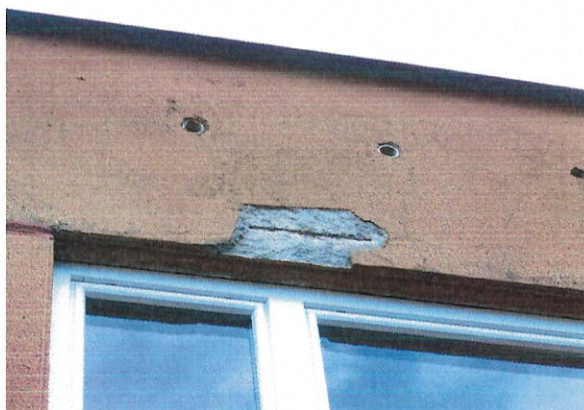
č. 22 – 23 Detaily poškození obvodového pláště, severozápadní průčelí

- Ve druhé fázi průzkumu byla provedena detailní kontrola **obvodového pláště** objektu. Obvodový plášť obou pavilonů tvoří fasádní panely, kryté fasádní barvou. Zjištěná poškození fasád jsou pouze povrchová (fasádní omítky) a omezují se na partie atiky na severozápadním průčelí objektu. Viz 3.1 Fotodokumentace, foto č. 23. Spáry mezi fasádními panely jsou vyplněny spárovací hmotou. Viz 3.1 Fotodokumentace, foto č. 21 – 22, 24. Poškození spár byla zjištěna pouze lokálně na severozápadním průčelí objektu, poškození nezasahují hluboko do spár. Viz 3.1 Fotodokumentace, foto č. 22.

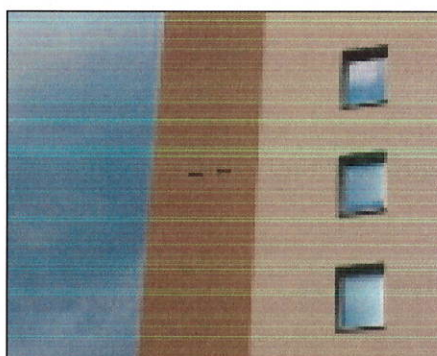
Doporučeným materiálem pro netopýří budky je dřevocement. Má dobré tepelně-izolační vlastnosti, vynikající mechanickou odolnost a garantovanou dlouhou životnost. Budky se dělí do dvou typů: průlezné a s pevnou zadní stěnou. Průlezné budky pro netopýry je nutné instalovat na horizontální spáru mezi panely tak, aby otvorem v zadní stěně ke spáře přiléhala. Instalují se na původní obvodový plášť (zdivo) a následně jsou obloženy vrstvou izolačního materiálu. Povrchovou úpravu budek doporučuji provést shodně se zateplovanou stěnou (lepidlo, perlinka, fasádní barva). Budky jsou ve vrstvě zateplení zcela skryty a s vnějším prostředím komunikují pouze úzkou štěrbínou ve spodní části budky.

Na snímcích postupně: budka po vsazení do vrstvy tepelné izolace a finální podoba dvou instalovaných budek v dokončeném zateplení obvodového pláště.
