Z P R Á V A

**o stavebně technickém průzkumu krovu v objektu
Pod sady 30 a 32 v Praze 12, Modřanech**

Číslo zakázky :	5957/24
Odpovědný řešitel :	Ing. Luděk Dostál
Vypracovali :	Ing. Luděk Dostál; Zbyněk Potužák, CSc.

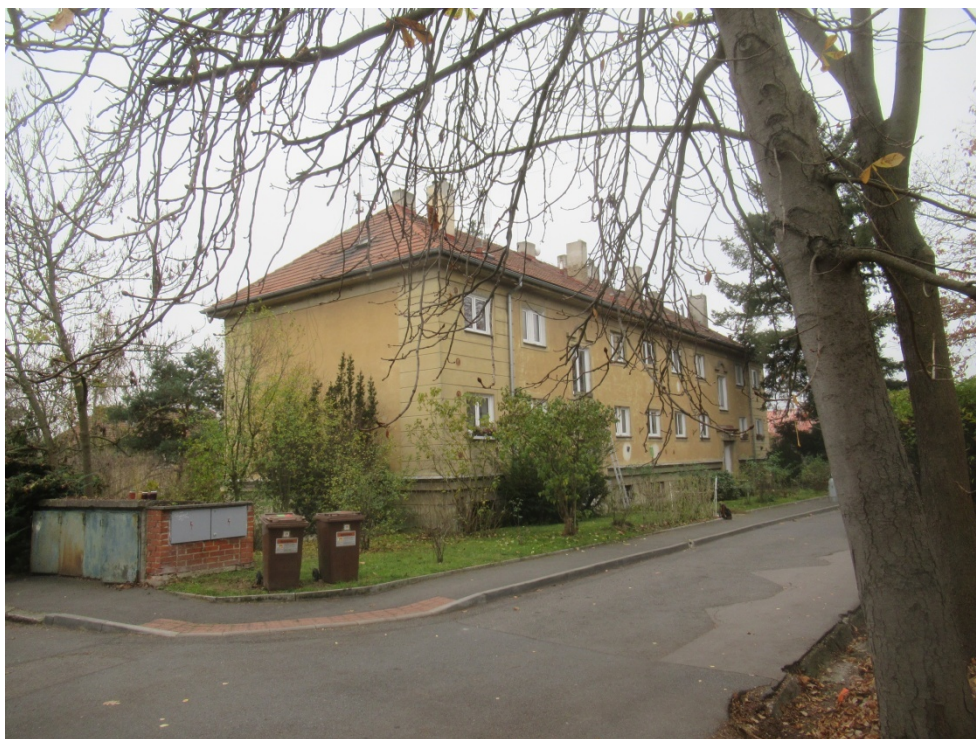
Jedná se o podsklepený jednopatrový zděný objekt postavený odhadem počátkem druhé poloviny minulého století. Střecha je valbová s krytinou z pálených tašek na latích bez pojistné fólie.

Kontrolovaný objekt, nároží

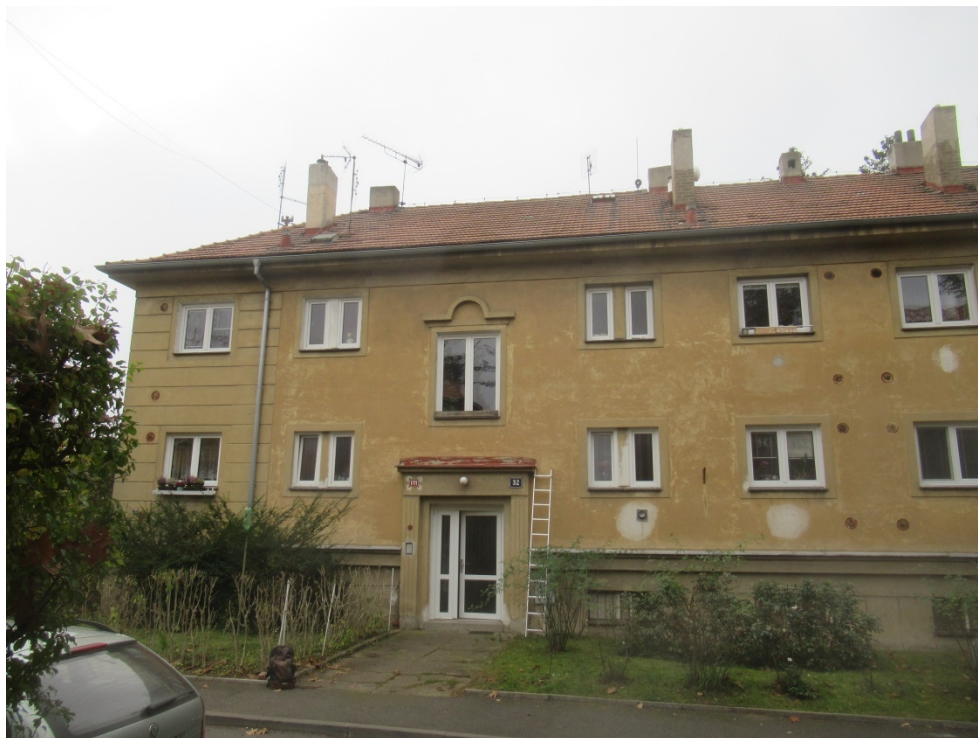
Kontrolovaný objekt, uliční fasáda

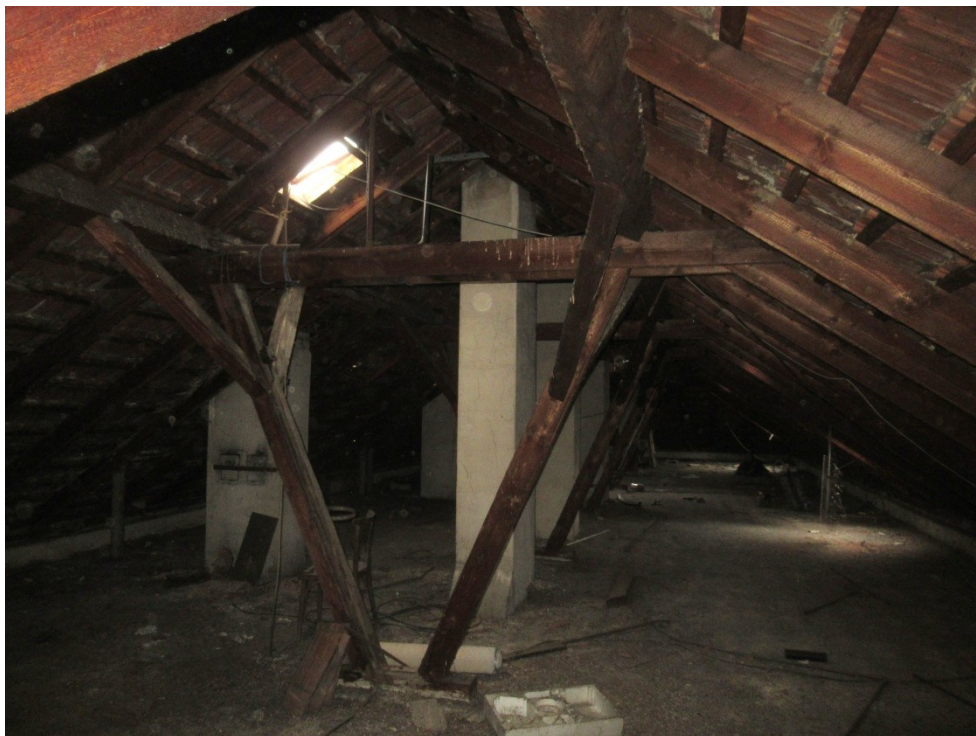
Krov tvoří dřevěná ležatá stolice vaznicové soustavy bez vazných trámů se středními vaznicemi. Šikmé sloupky krovu jsou uloženy do bačkor nad střední zdi. Podélné ztužení zajišťují pásy a příčně je krov zavětrován kleštinami. Vazba krovu je z řezaných trámů a je pravděpodobně původní. Krokve v plných vazbách jsou silnější, průřezu 140/140mm, v mezilehlých vazbách mají průřez 100/140mm.

Vazba krovu

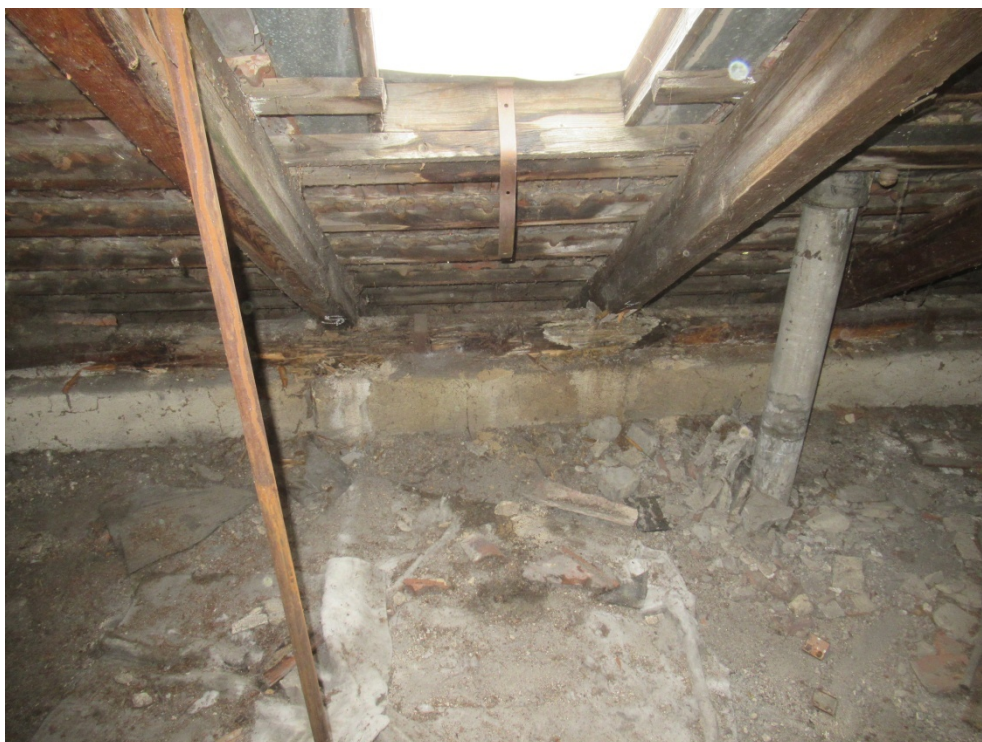
Poškozená pozednice pod krokvi č. 3-5

Poloha u krokve	Zdravotní stav	Poznámka
K1	1	
K2	2-10%	
K3	1	
K4	3L-40%	
K5	3C-40%	i mezi K5 a K6
K6-K88	1

Sanace krovu by měla spočívat v likvidaci živého ložiska lignovorní houby a ve výměně poškozených částí krovu. Konkrétně doporučujeme výměnu pozednice mezi krokvi K1 až ke krokvi K6 a odříznutí a naplátování spodních částí krokví K4 a K5 v délce cca 1,5m. Celý krov doporučujeme očistit, zbavit prachu a chemicky ošetřit fungicidem (např. Bochemit QB profi). Postupovat doporučujeme v souladu s pokyny výrobce a informacemi uvedenými ve znaleckém mykologickém posudku. Stejným způsobem doporučujeme předem ošetřit i všechno nově použité dřevo včetně nově provedených řezných ploch.

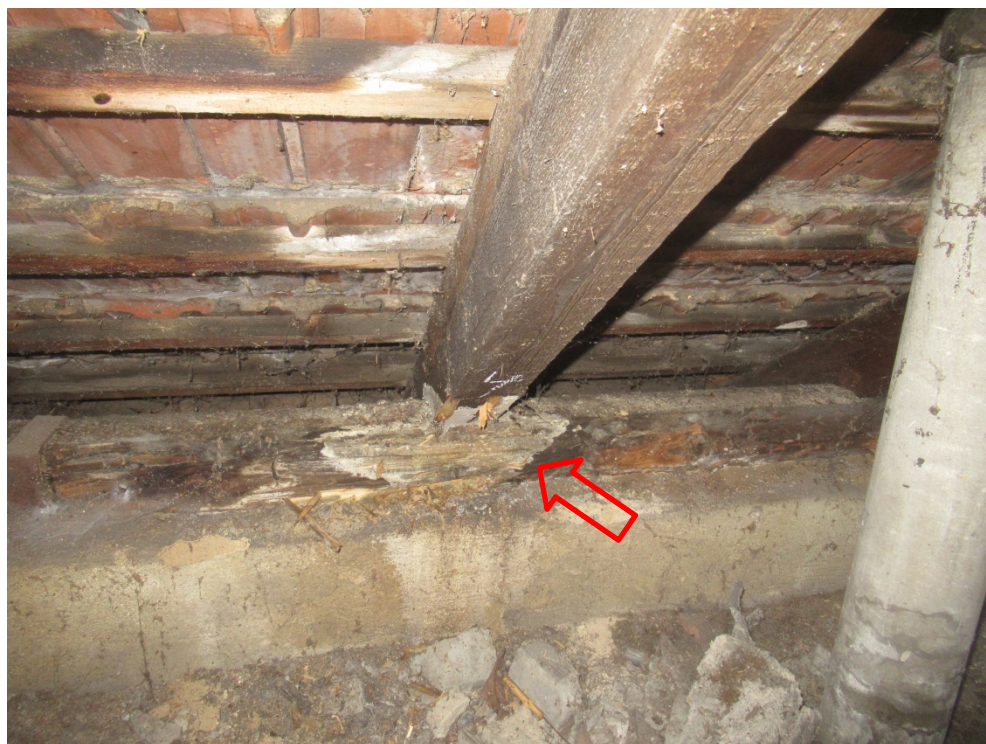
Krokev č. 4, místo odběru vzorku mv1, plodnice houby *Vuilleminia comedens*

Ze spodní části krokve K4 byl odebrán vzorek **mv1** k laboratornímu mykologickému vyšetření. Místo odběru je zakresleno v příloženém půdoryse. Z výsledků vyplývá, že v místě odběru vzorku mv1 bylo lokálně zaznamenáno povrchové poškození dřeva lignovorní dřevokaznou houbou větvovkou obecnou (*Vuilleminia comedens*). Tato houba je původcem bílé destrukční hniloby a je aktivní (živá). Na krokvi K2 bylo zaznamenáno mírné poškození žírem larev dřevokazného hmyzu. Dřevo je suché a napadení hmyzem proto není s vysokou pravděpodobností aktivní. Krokev K5 je i s pozednicí poškozena hnědou destrukční hnilobou, jejímž původcem je neurčená celulózovorní dřevokazná houba. Toto napadení je staršího data a makroskopicky zde nebyly zjištěny známky aktivního stavu biotického škůdce.

Dřevo napadené lignivorní dřevokaznou houbou, druhem vileminia (*Vuilleminia comedens*), původcem bílého tlení. Rozklad dřeva jen povrchový. Konsistence materiálu dosud pevná. Zbarvení dřeva světlé. Hniloba recentního data. Hyfy se ve dřevu vyskytují pouze na při povrchu, vždy vitální. Na povrchu hojně dosud vitální mycelium. Izolační techniky dřeva pozitivní. Přítomná rozlitá plodnice mohutně sporulující.
