# ZÁVĚREČNÁ ZPRÁVA 43-2020

## STAVEBNĚ TECHNICKÉHO PRŮZKUMU S OHLEDEM NA VÝSKYT AZBESTU V OBJEKT „OD PRIOR MODŘANY“

SOFIJSKÉ NÁMĚSTÍ 3400, PRAHA 12- MODŘANY

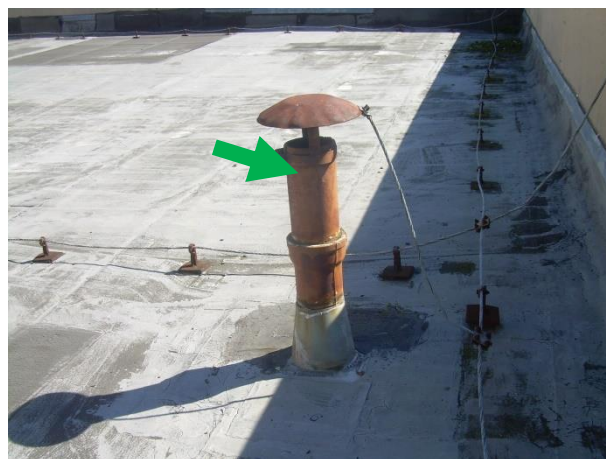
obrázek č.15

Střechy objektu jsou ploché, v minulosti vícekrát opravované (obrázek č. 14). Do střešního souvrství nebyla prováděna sonda z důvodu zachování celistvosti hydroizolace. Lze však předpokládat, že v konstrukci hydroizolační vrstvy se nacházejí původní oxidované asfaltové pásy, které mohou obsahovat azbestová vlákna. Nadstřešní vyústění kanalizace je provedeno z litinových tvarovek (obrázek č. 15).
