## Příloha č. 4 Výzvy k podání nabídky

### Objekt:

Angelovova 3429/17 na pozemku parcelní číslo 4400/691 o výměře 742 m<sup>2</sup> v k.ú. Modřany

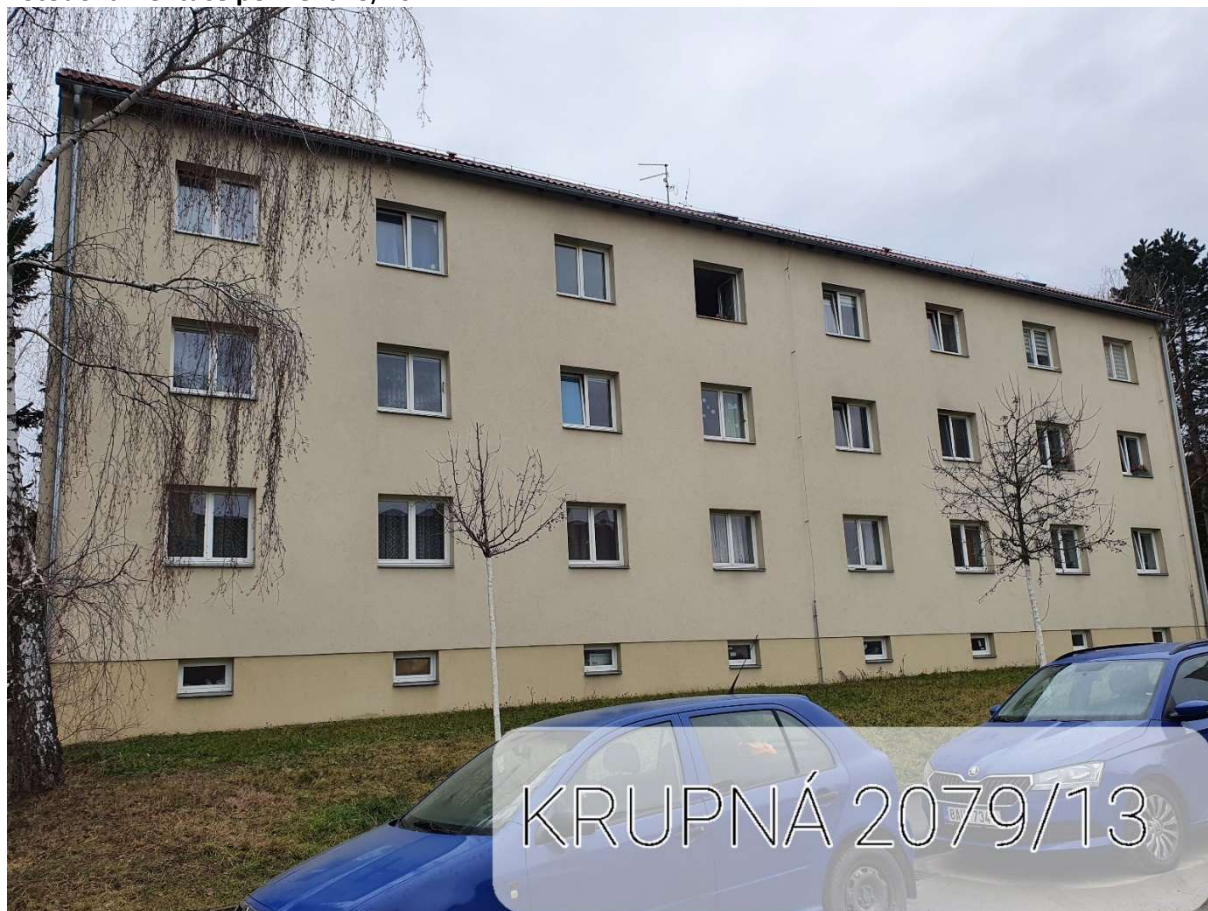
- Popraskání zdiva v schodišťovém prostoru.
- Dochází k zatékání střechou do prostoru bytů.
- Zanášení okapů od holubů.
- Opakovaně se provádí čištění okapů a opravy střechy.
- V suterénu budovy vlhkost, dochází k vzlínání vlhka do prostorů.

- Prověření stavu hydroizolace spodní stavby
- prověření možnosti vestavby na půdě objektu
