„CMŠ Studánka – stavebně-technický průzkum“ Praha 12 – Ke Kamýku 686

INSPEKČNÍ PROTOKOL

D.1.1.A – TECHNICKÁ INFORMACE

PRAHA DNE 06/09/2024

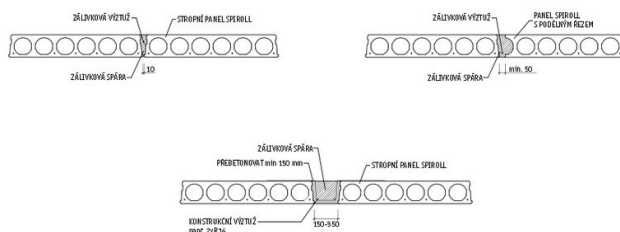
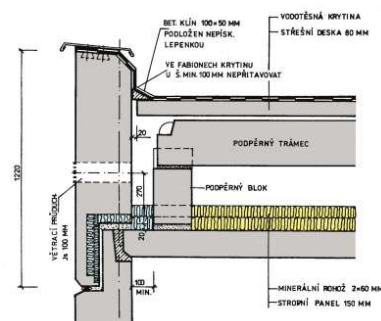
B/1 – Dilatace

<p>Praskliny v dilatacích stropů</p> <p>Tyto trhliny jsou způsobeny pohybem v nedostatečně fixovaných základech, čímž průběžně dochází ke zvětšování a zmenšování dilatace a trhání omítek.</p> <p>A konkrétně tato místa jsou způsobeny i nepříznivým dilatací.</p> <p>Tyto praskliny sice nemají zatím vliv na statiku a stabilitu objektu. Ale jsou pro provoz školky a pohyb dětí dosti závažné, protože mohou ohrozit zdraví padáním omítky, úrazem prstů při všetečném strkání do mezery a podobně.</p>	<p>Řešení ve variantách dle závažnosti a velikosti:</p> <p>1/ Praskliny v místech dilatace nosné konstrukce je nutné přiznat. Zde se budou logicky pohyby projevovat stále. Navrhujeme spáru vyčistit, prořezem srovnat. Vyplnit trvale pružným tmelem a kolem začistit.</p> <p>2/ Praskliny mimo systémové dilatace bude efektivnější sanovat technologií svázání (např. systém HELIFIX). To staticky i spojí konstrukci a eliminuje jejich posun proti sobě. (Technologický návrh níže).</p>

V místech systémové dilatace v objektu by měly být i systémově dilatace obnoveny. Pak právě dochází k neřízeným prasklinám. Výplň je na konkrétní technologii, která bude součástí následného realizačního projektu. To se zrealizuje na dilatacích vnitřních (stropy, stěny), ale i třeba vnějších (atkové panely a pod) .
