Návrh na restaurování pomníku

1. a 2. světové války Točná

na pozemku č. parc. 22 v k. ú.

Fotodokumentace stavu před restaurováním z podzimu roku 2023.

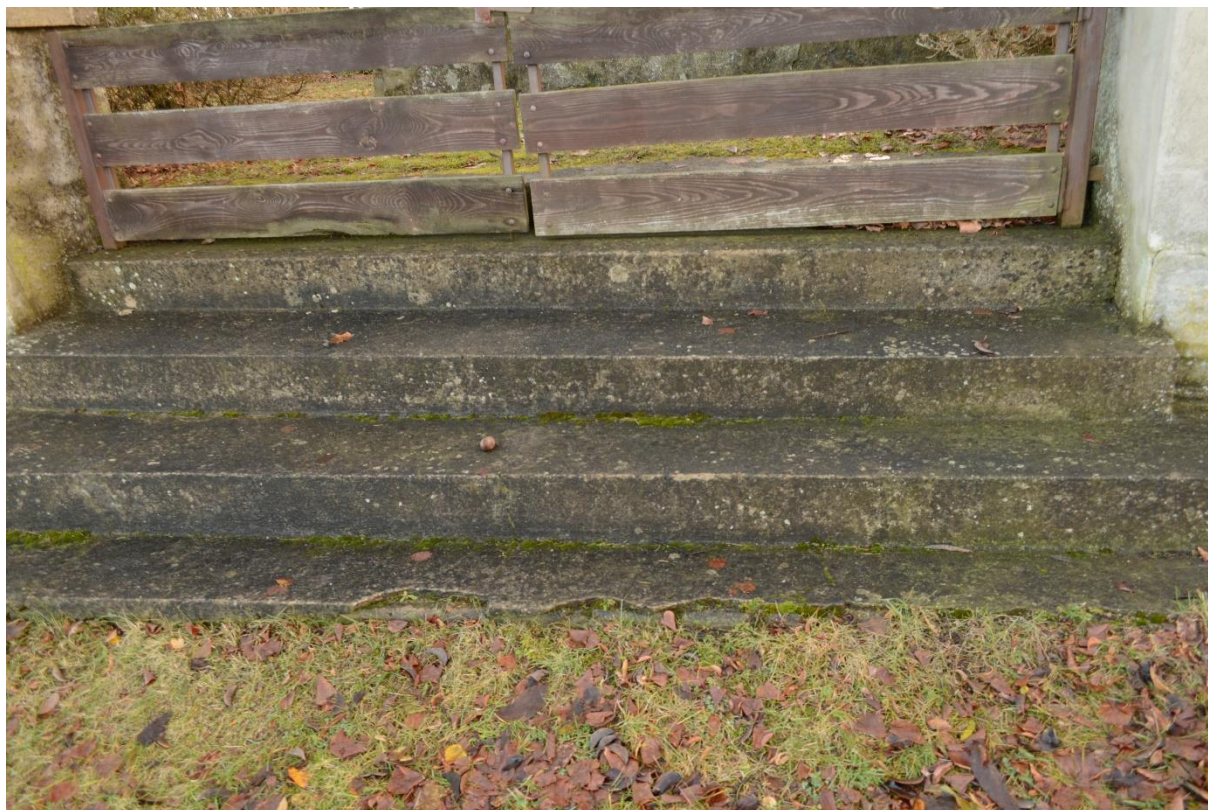
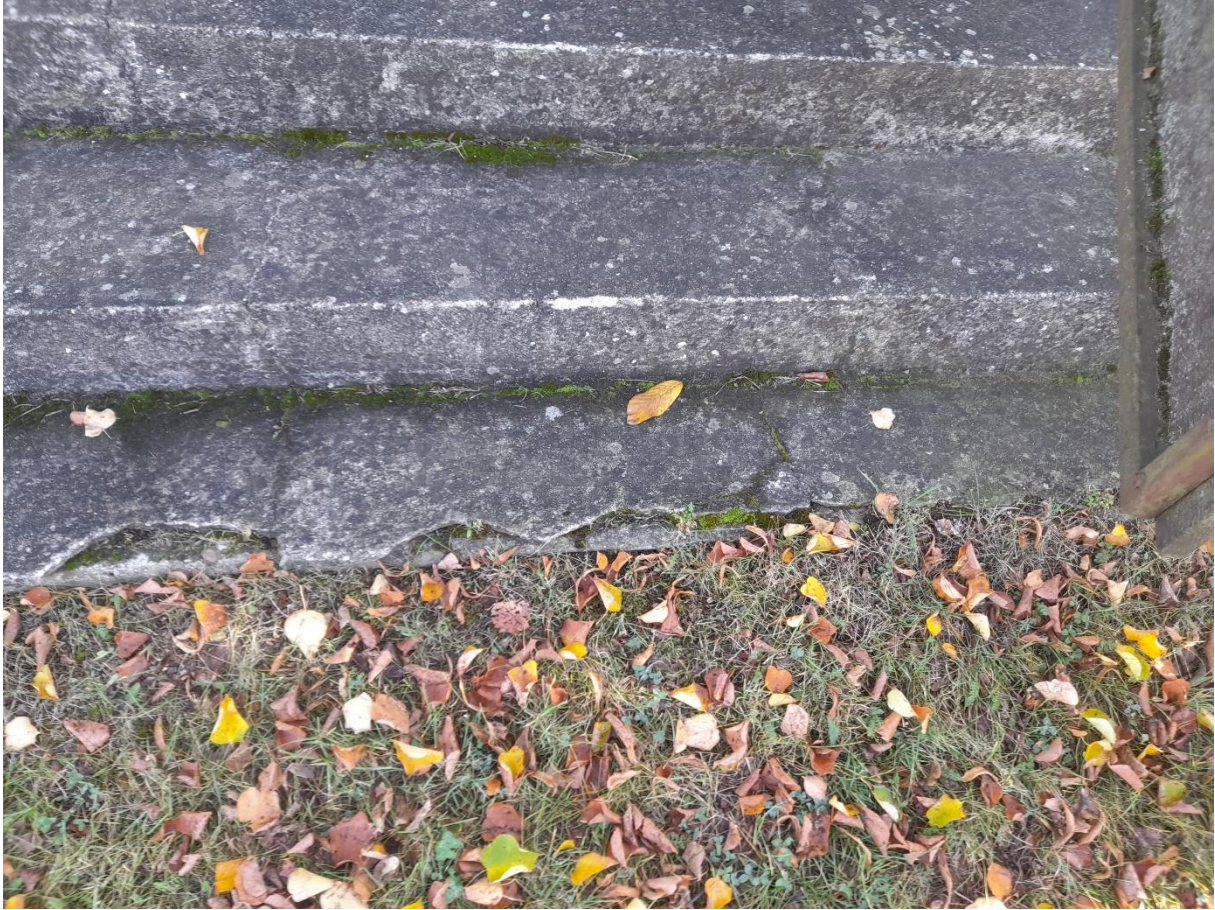
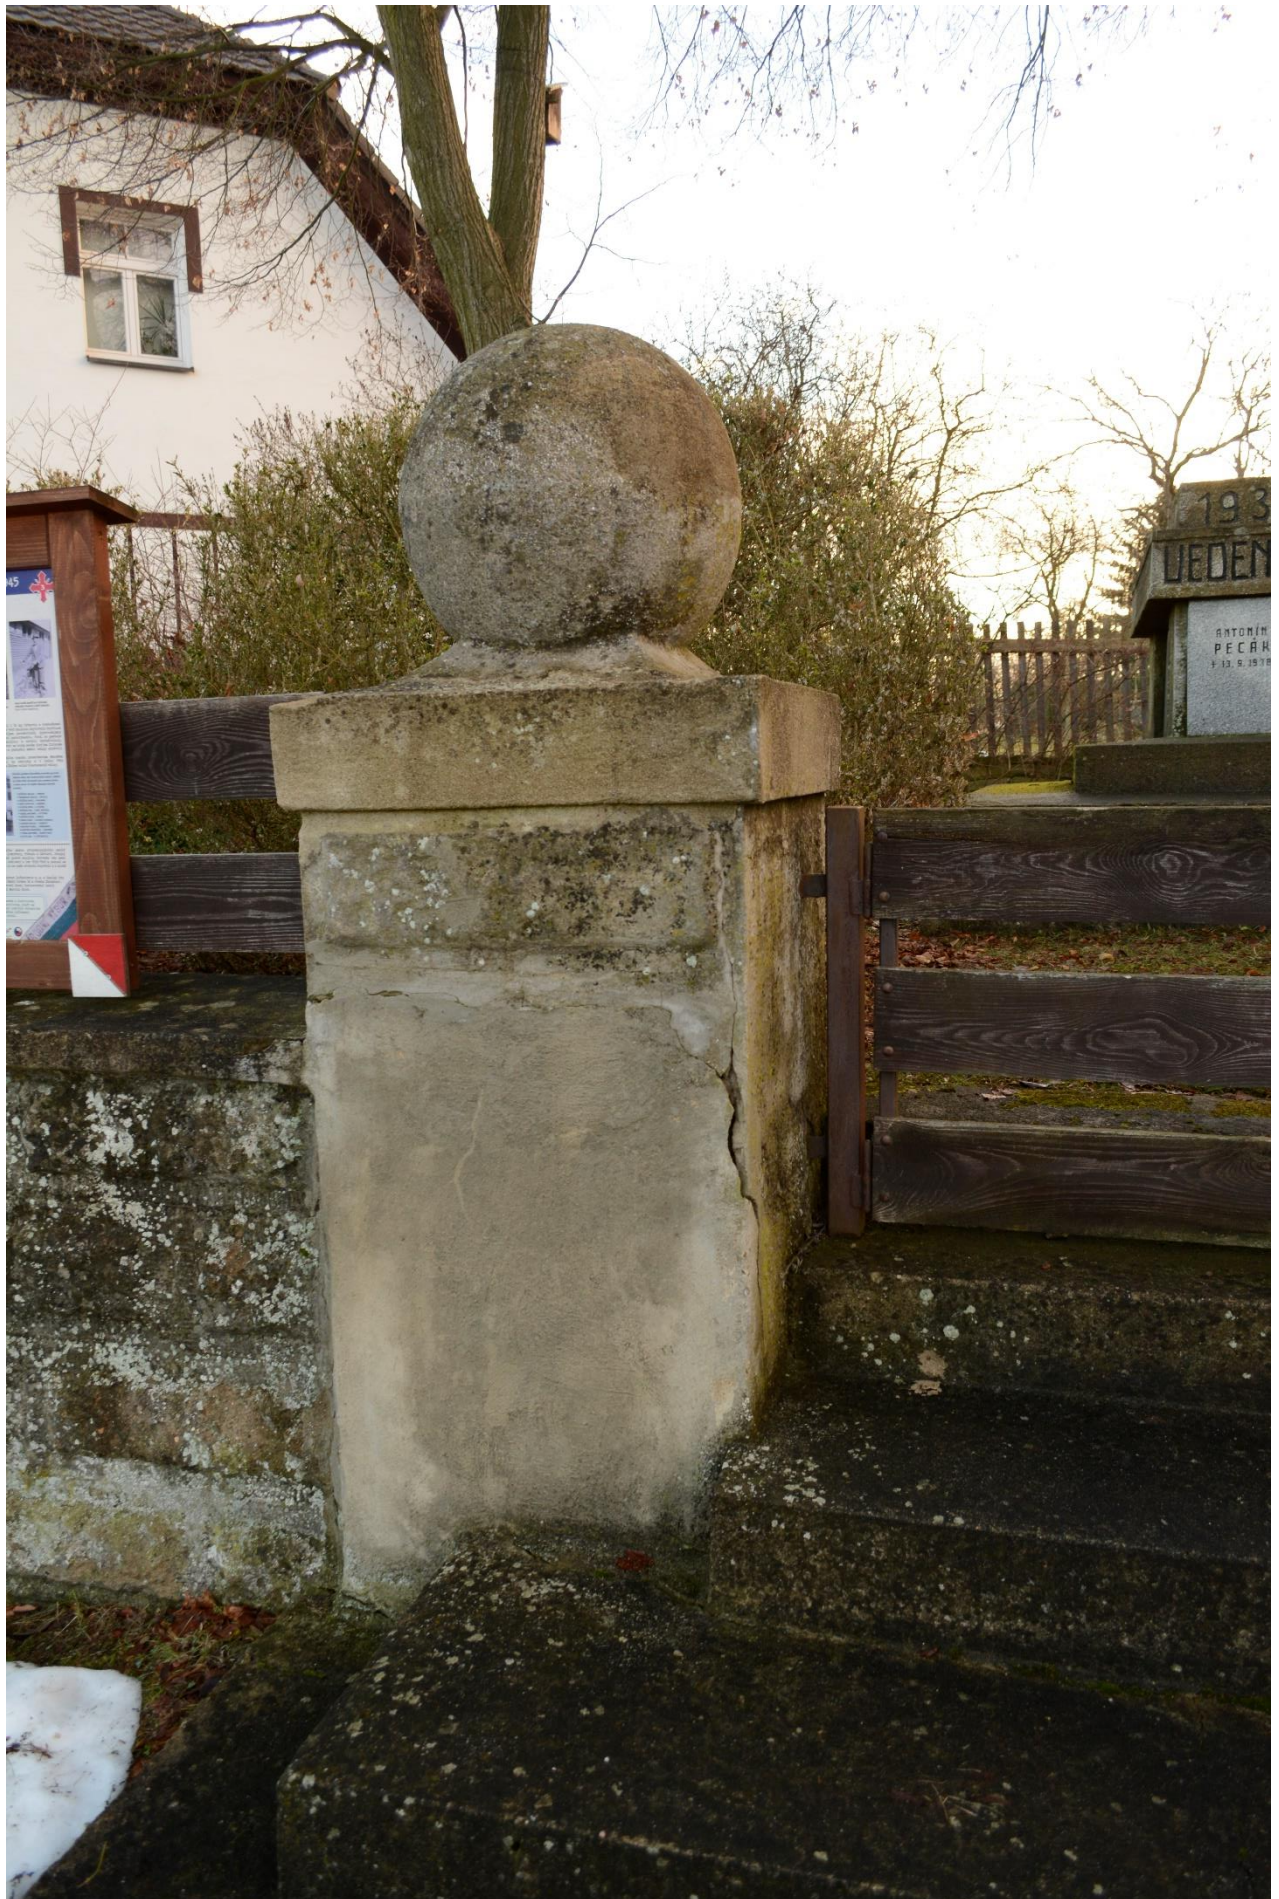
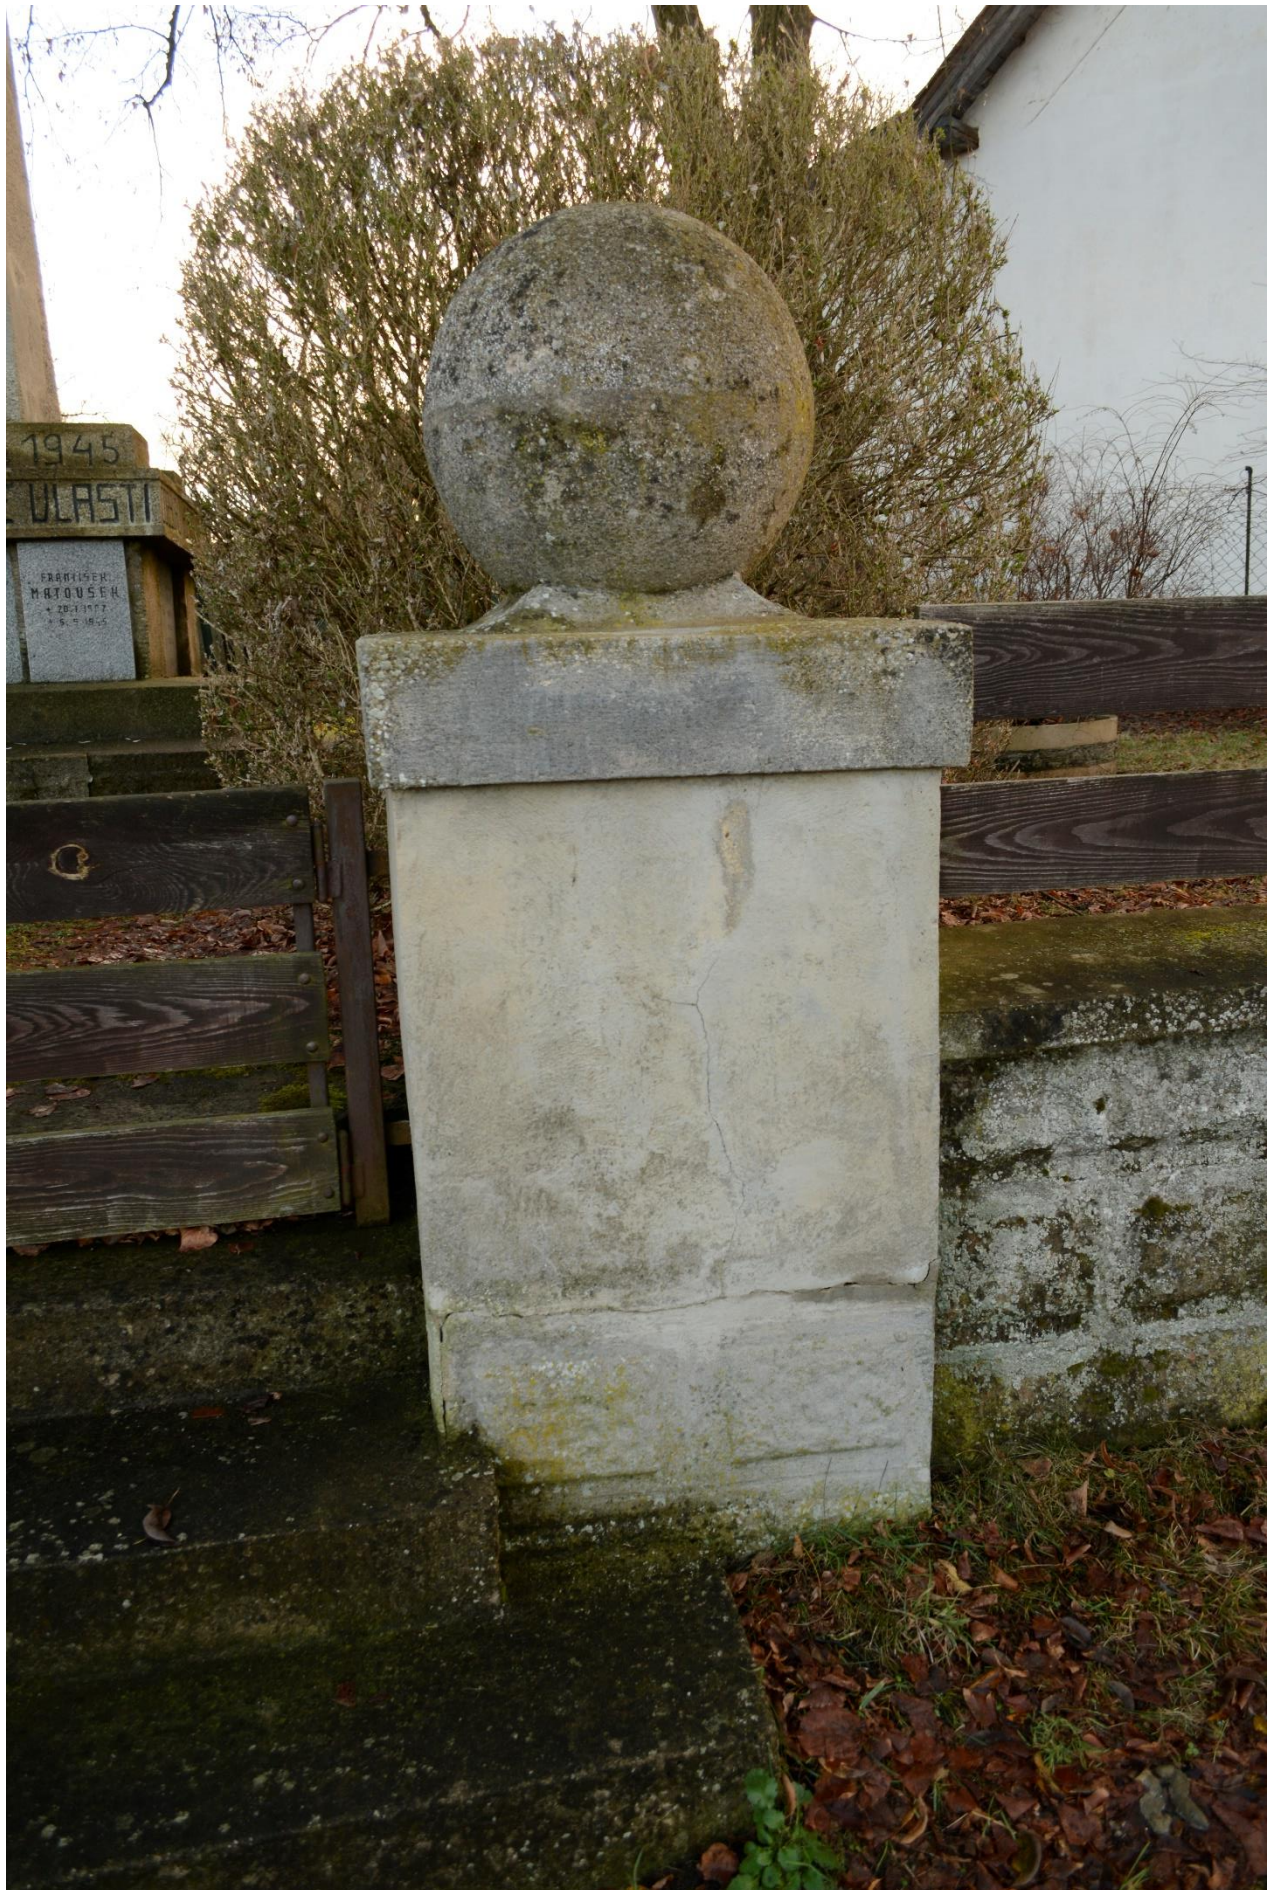
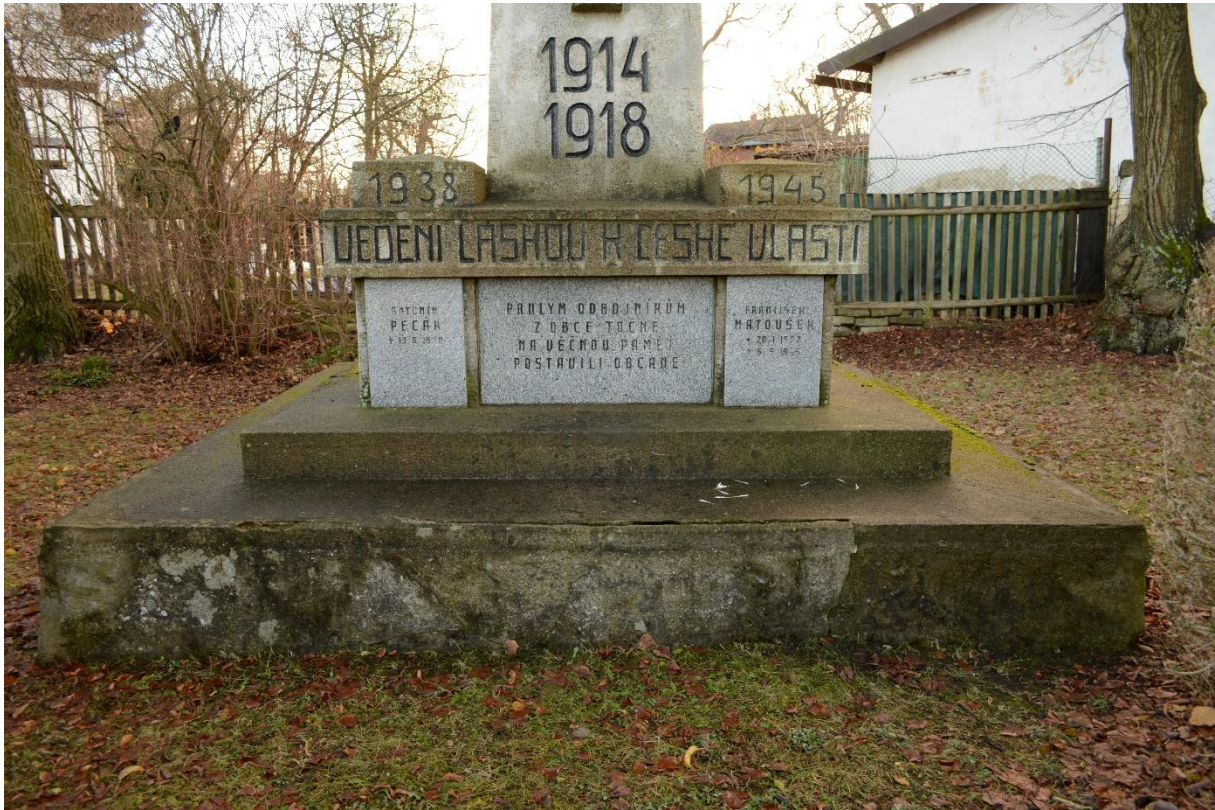
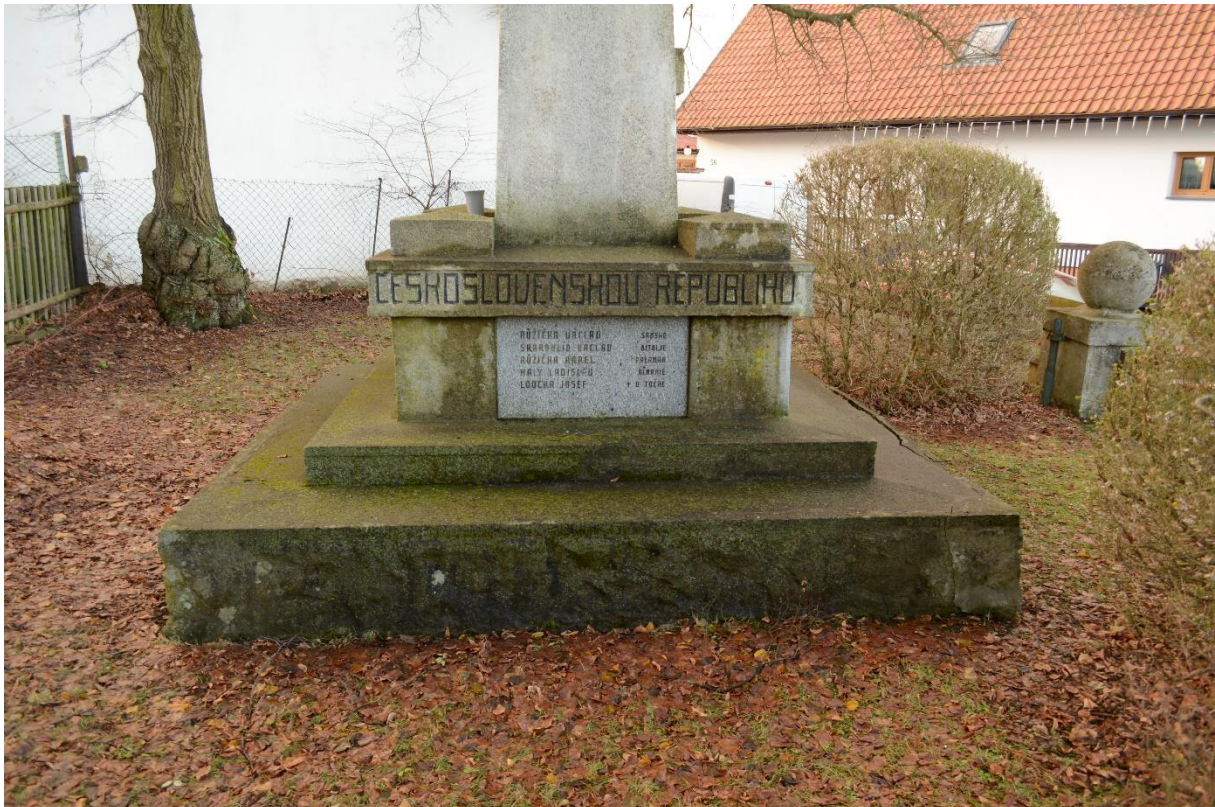
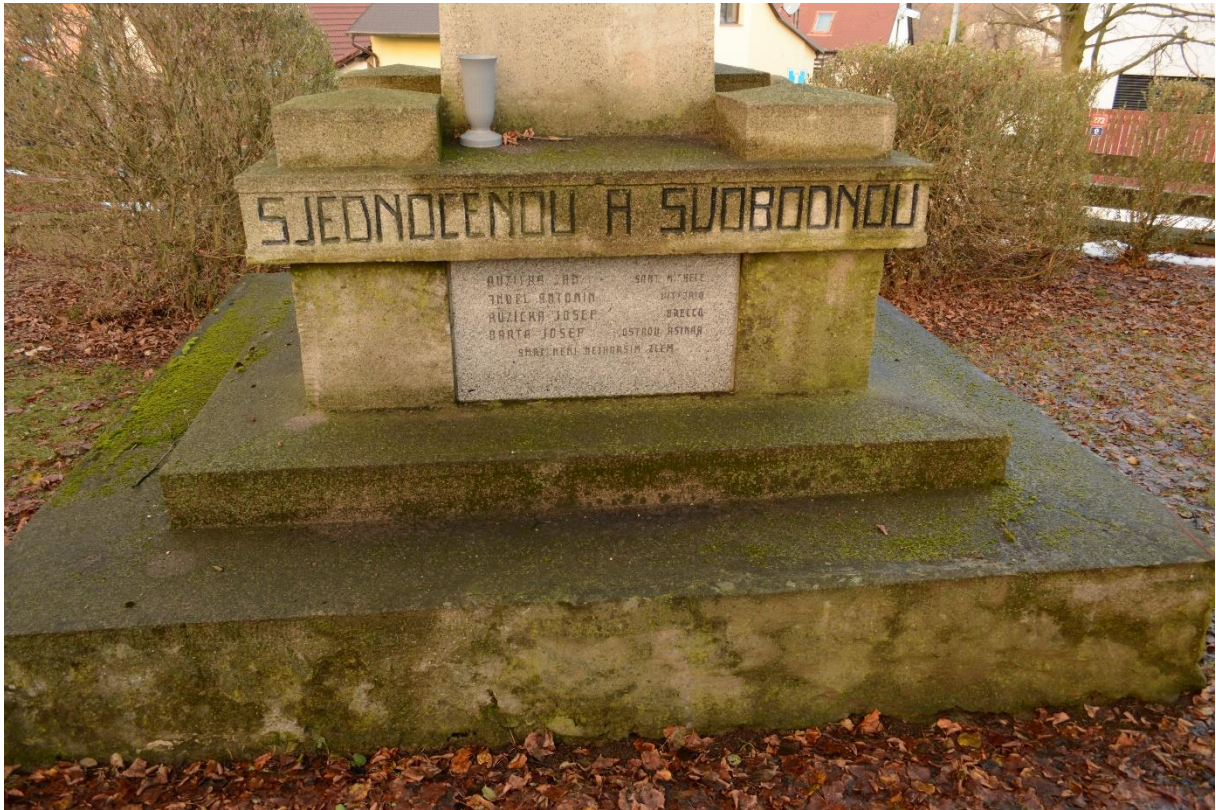
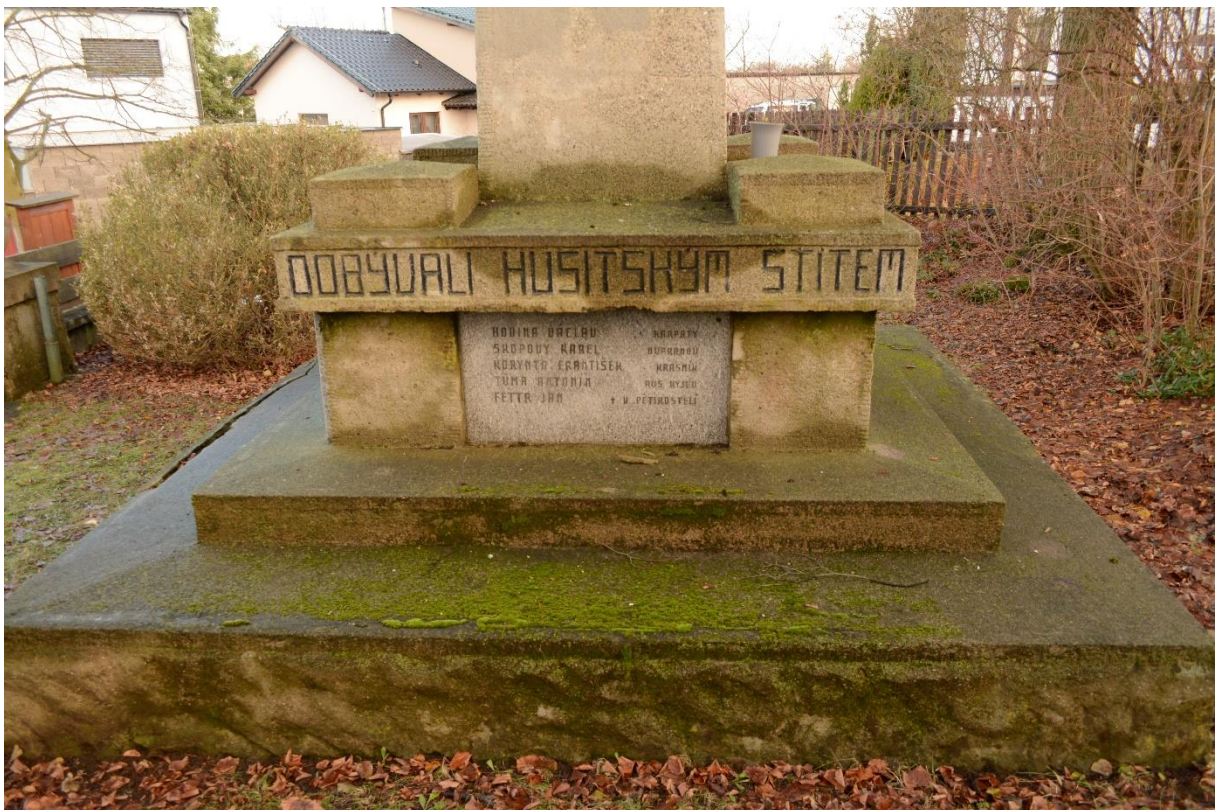
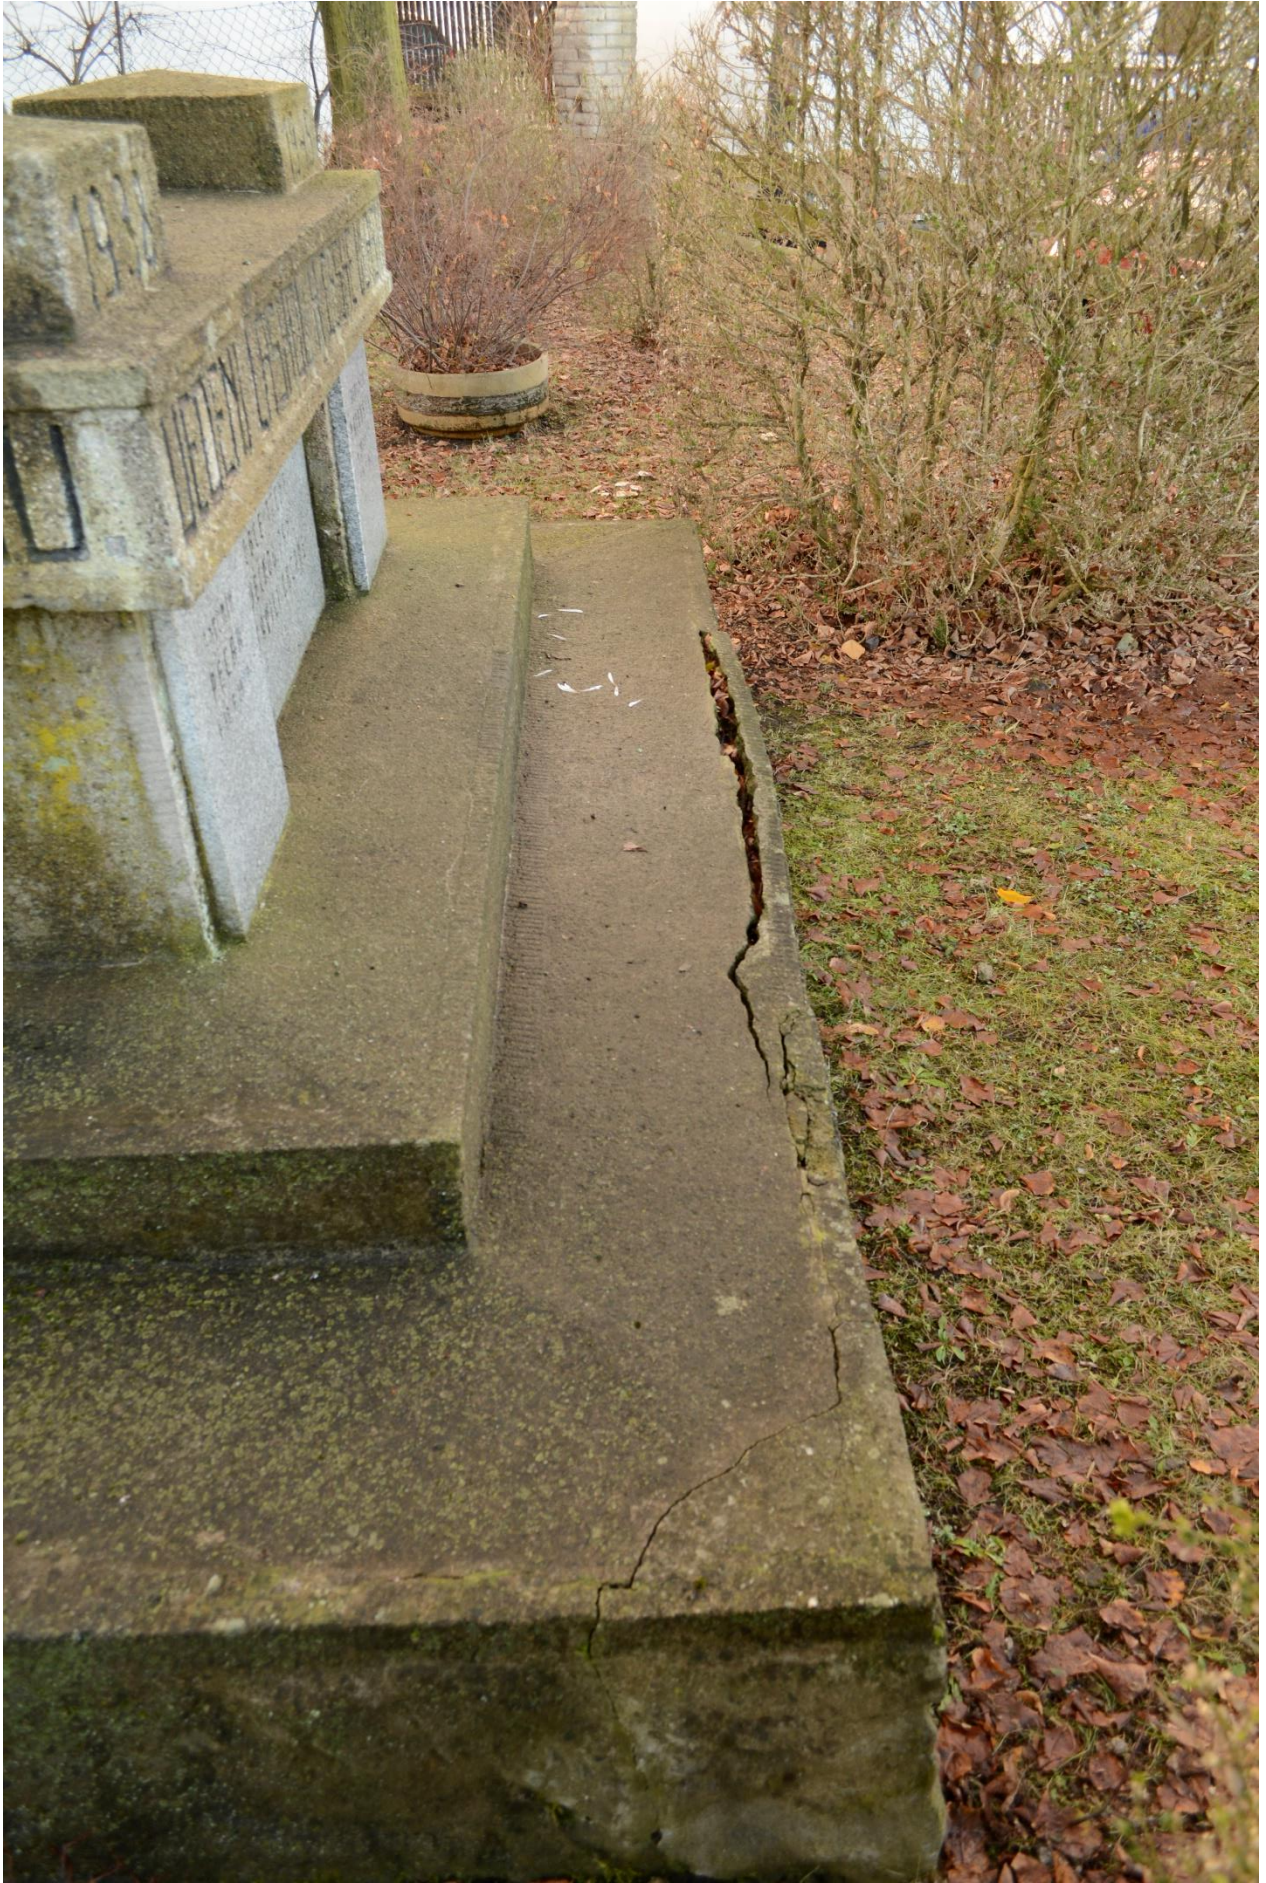
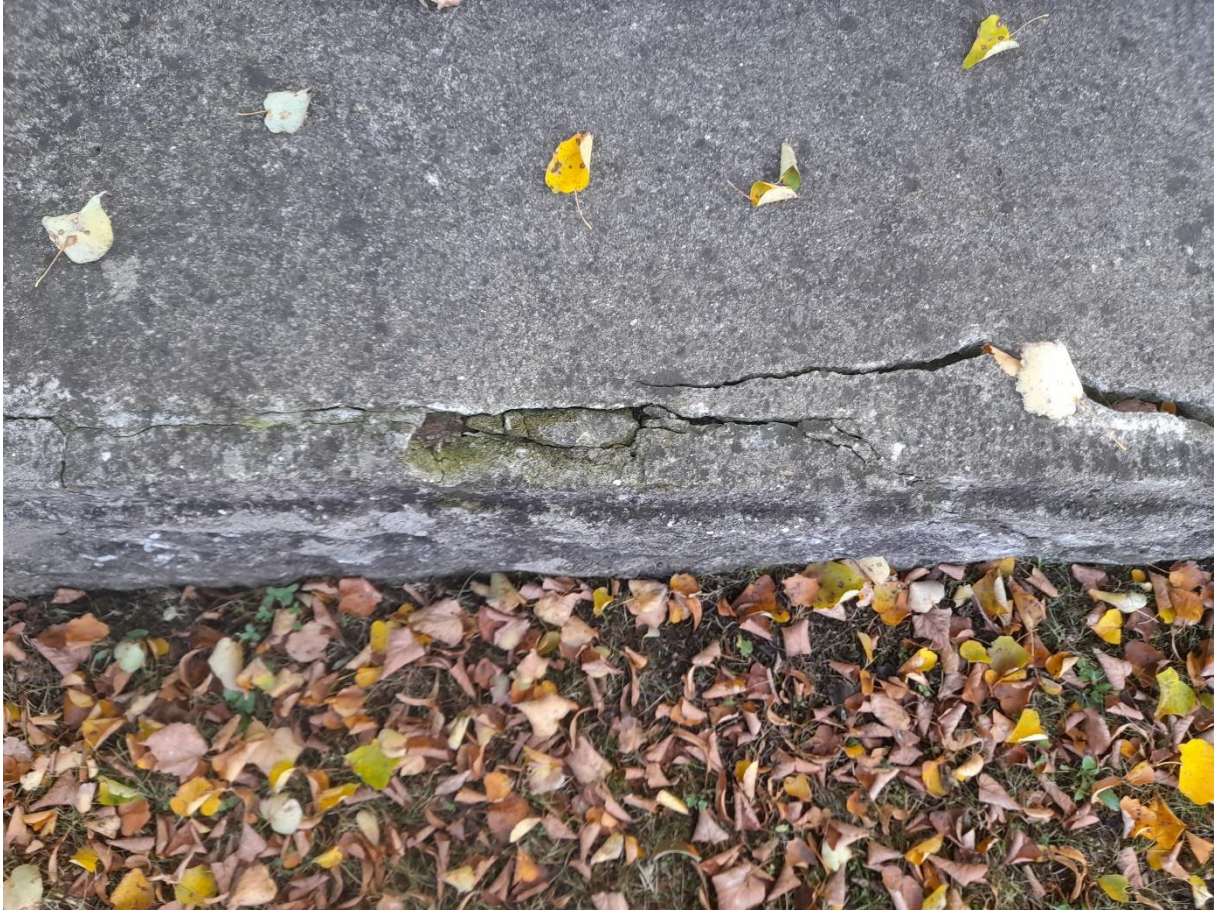
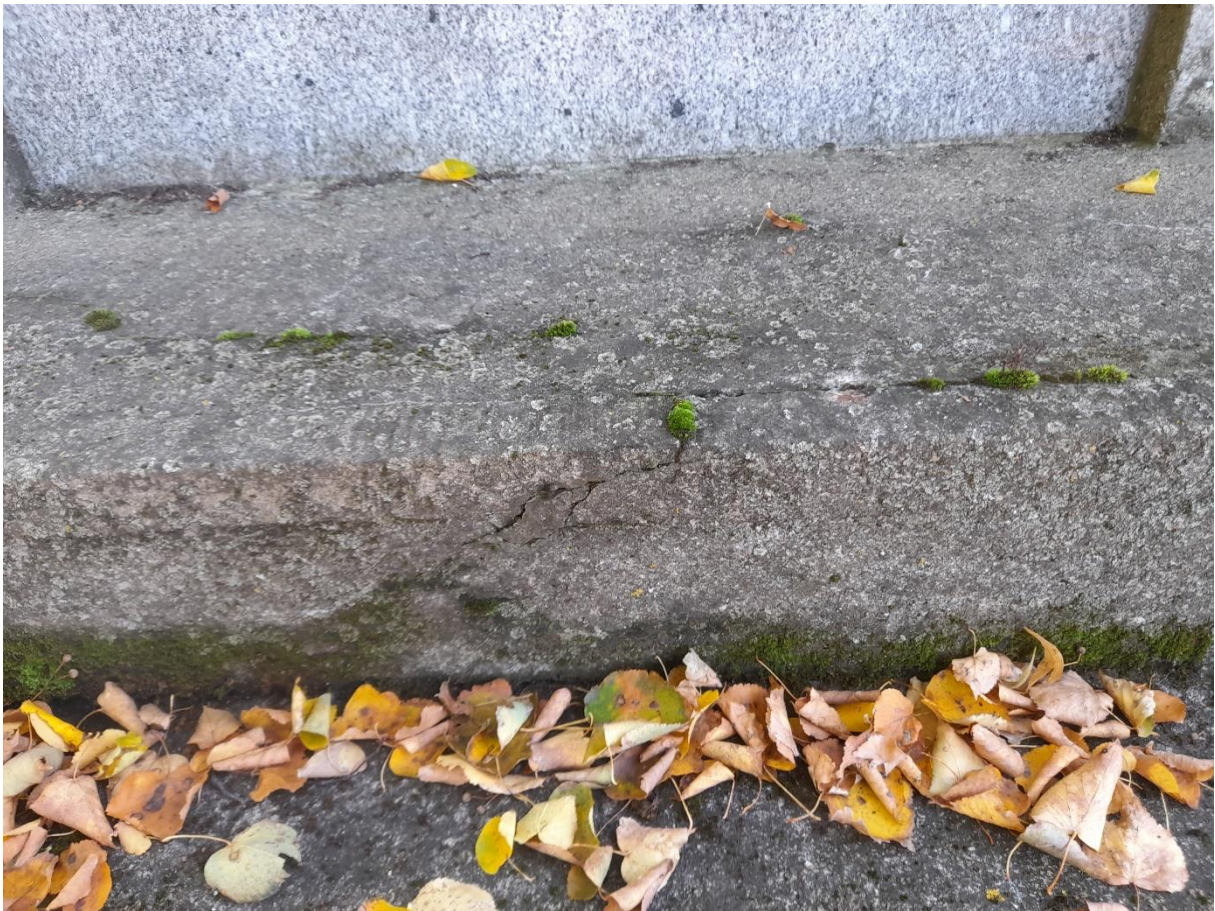
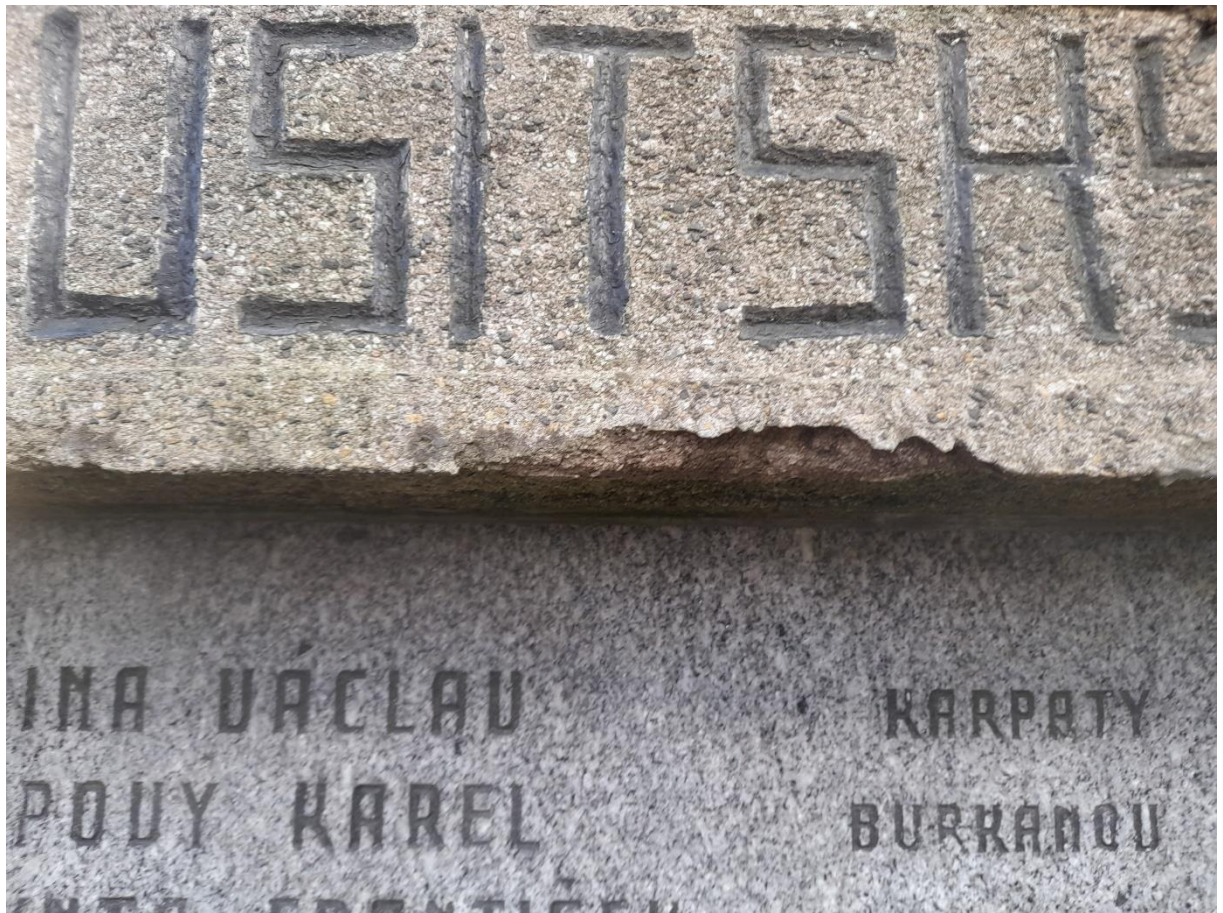
Stupně schodů: První schodišťový stupeň je zahrnut okolním terénem, jednak působí tato úprava neesteticky vzhledem k celkovému výrazu pomníku, ale hlavně první schodišťový stupeň degraduje. Stávající vlhkost nemůže přirozeně cirkulovat v kamenném bloku schodu, proto je zde poškození schodnice největší. Dále jsou zde statické trhliny, do kterých zatéká a jejich degradace se tím zvyšuje.

Vyzděné pilíře s terasovými koulemi: Pilíře jsou vyspravovány směsí z šedého cementu. Tento kompozit má v sobě velké množství solí a ještě v přítomnosti přilehlé křižovatky vytváří tak ideální podmínky pro další zasolení povrchu omítaných pilířů. To způsobuje trhliny a odpadávání omítky. U kamenných koulí je vidět předchozí neodborný zásah v podobě tmelů s jinou frakcí.

Hlavní patka a obelisk pomníku: Patku tvoří zhruba cca 40cm vysoký základní vyzděný sokl. Ten je již na několika místech vlivem podnebí velice poškozený. Na přední stěně soklu, je teraso odtrženo zhruba 4cm od zdiva a hrozí odpadnutí přední části soklu. Dále jsou zde četné další statické trhliny, které památku ohrožují. Celý povrch pomníku je biologicky napaden, tomuto faktu přispívají i dnes již velice vzrostlé stromy kolem pietního místa. Na patce pomníku jsou osazeny žulové desky se jmény a datacemi.

Informace jsou díky předchozímu přetírání nevhodnou barvou a biologickému poškození nečitelné. Velká vrstva nevhodné barvy na terasovém povrchu odpadá. Na žulových deskách je poškození totožné.

Obelisk: Na povrchu jsou patrné předchozí nevhodné zásahy, tmely s jinou frakcí materiálu ruší estetickou hodnotu památky, povrch terasa je popraskaný. Koule na vrcholu obelisku má také trhliny.

Památku bude nejprve očištěna od biologického napadení. Dále budou odstraněny veškeré nevhodné tmely, omítky, nátěry a zemina před prvním stupněm schodu. Po celkovém očištění památky bude nutné zajistit přední stěnu soklu. Vyčistit spáru vzniklou odtržením od zdiva a povrch soklu zpět připevnit vyrovnaný na místo. Zajistit trhliny injektáží a lepením na celém pomníku. Doplnění omítaných pilířů směsí z bílého cementu. Dále bude provedeno lokální zpevnění degradovaného materiálu. Poté bude provedena etapa tmelení a barevných retuší. Písmena a letopočty na povrchu pomníku budou vyzlacena 23. karátovým plátkovým zlatem na pozlacovačskou fermež Mixtion. Nakonec bude celý povrch památky opatřen nástřikem proti biologickému napadení, zpevňovačem vhodné šarže a hydrofobizantem. V průběhu celého restaurování budou veškeré etapy dokumentovány a při předání bude odevzdána kompletní restaurátorská zpráva ve dvou výtiscích, obsahující fotodokumentaci celého restaurování a popis jednotlivých etap.
