Popis stávajícího stavu a návrh jeho řešení

číslo VH: CZE0012-18862

-VH se nachází v Cholupickém parku, Cholupice 55/1, 143 00, Praha 12.

-VH je památníkem padlých v I. Světové válce

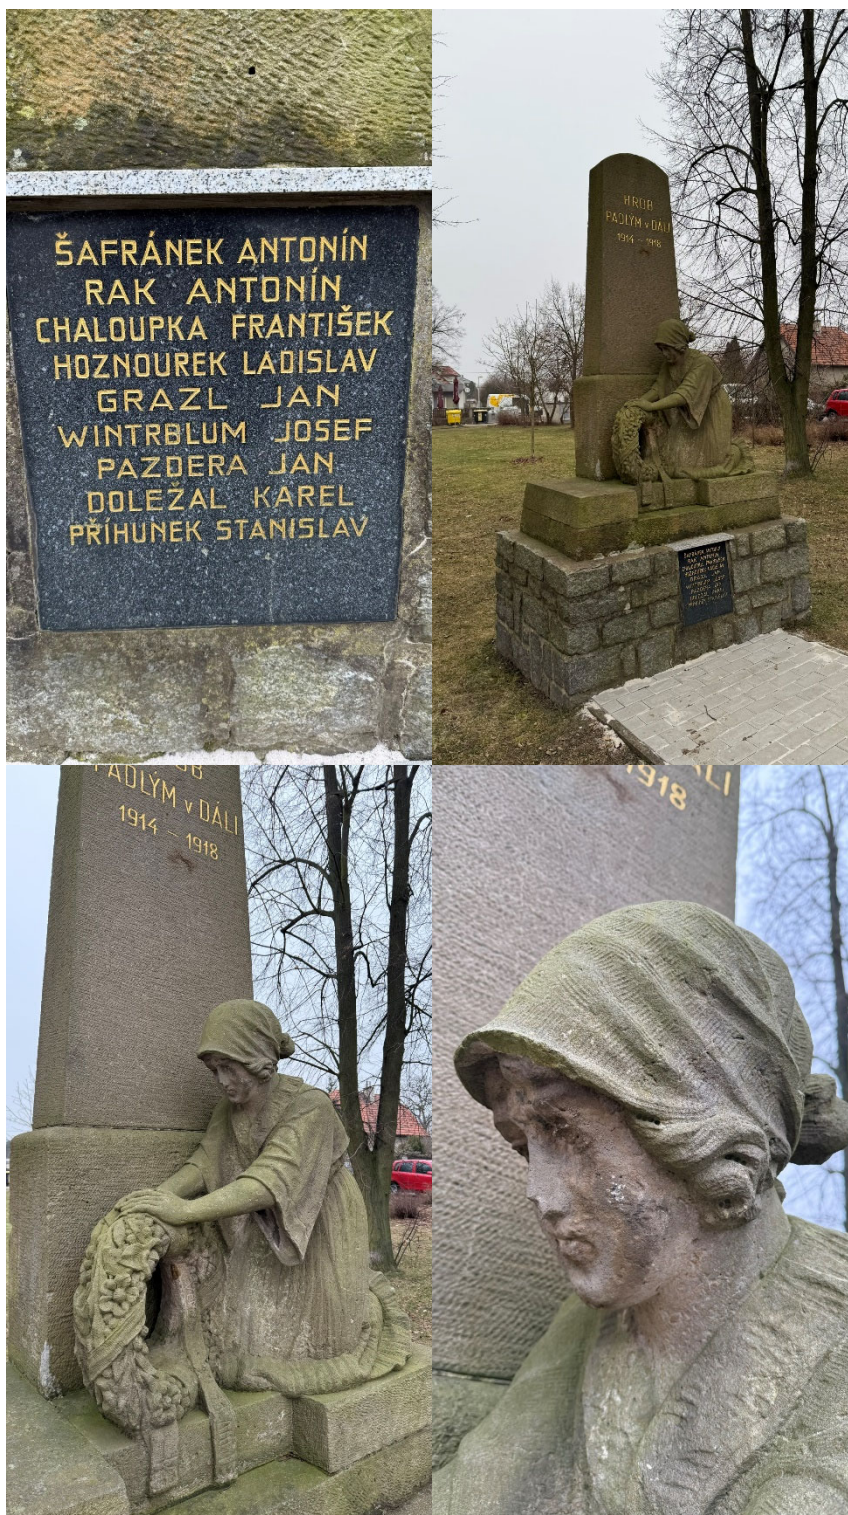
Fotodokumentace současného stavu

- Podezdívkou z hrubě opracované žuly s obdélníkovým půdorysem 2000/1210mm a výškou 840mm vyspárované maltou. Podezdávka nevykazuje neúměrné poškození a odpovídá svému stáří. Povrch jednotlivých kamenných dílů je hrubý, zašlý a postrádá původní estetickou čistotu.

- Nápisovou deskou z tmavé žuly se jmény padlých o rozměru 470/405mm. Deska nevykazuje viditelné poškození. Povrch je původně lesklý, v současnosti již mírně zašlý. Písmo je z velké části stále dobře čitelné, ve spodní polovině desky se již kvalita zlata horší.

- Světlou žulovou deskou, sloužící jako parapet nad nápisovou deskou o rozměru 515/120mm o síle 20mm. Deska nevykazuje známky poškození, její povrch je leštěný a vykazuje mírné známky opotřebení povětrnostními vlivy.

- Podestou z masivního pískovce o rozměr 1720/930mm a výšce 180mm. Povrch je hrubý, pemrlovaný. Díl nevykazuje známky poškození, jeho povrch je však značně zašlý, posetý lišejníky a mechy.

- Pískovcovými sokly o půdorysech 410/890mm , 670/480mm , 410/1280mm a 590/360mm, všechny o výšce 180mm. Díly jsou sestavené do tvaru písmena U a slouží jako podklad pro plastiku a sokl pyramidového pomníku. Povrch je hrubý, pemrlovaný. Žádný z dílů nevykazuje známky poškození, jejich povrch je však značně zašlý, posetý lišejníky a mechy.

- Pískovcovým soklem o rozměru 400/900mm a výšce 780mm. Sokl slouží jako podstavec pro pyramidový pomník památníku. Povrch je hrubý, pemrlovaný. Díl nevykazuje známky poškození, jeho povrch je však značně zašlý, posetý lišejníky a mechy.

- Pískovcovou plastikou klečící ženy, vzdávající úctu padlým bojovníkům o půdorysném rozměru 1260/490mm a výšce 1200mm. Plastika jeví značné poškození v oblasti obličeje ženy, především na nose, čele a tvářích. Toto poškození je vlivem času u podobných plastik naprosto přirozené. Povrch je hrubý, zašlý, posetý lišejníky a mechy.

- Masivní pískovcovým pyramidovým pomníkem o půdorysném rozměru 790/300m a výšce 1730mm. Nápisy na pomníku jsou dobře čitelné, při renovaci ale může dojít ke zhoršení tohoto stavu. Pomník nevykazuje známky poškození. Povrch pyramidového pomníku je hrubý, pemrlovaný. Povrch je zašlý, posetý lišejníky a mechy.

1. Celoplošné očištění povrchu podezdívky pomocí nízkotlakého parního čističe.
Vyplnění poničených spár maltovou směsí
2. Vyčištění lesklých dílů hrobu (nápisové desky a parapety) od usazenin pomocí Pemzy

3. Odstranění zbylého plátkového zlata či jiných výplní písma na nápisové desce
4. Začištění písma na nápisové desce a jeho příprava na aplikaci kamenického PRIMERu, Mixtionu a plátkového zlata

5. Aplikace PRIMERu, Mixtionu a plátkového zlata na nápisy na nápisové desce
6. Celoplošné očištění povrchu pyramidové pomníku pomocí nízkotlakého parního čističe a ručních jemných kartáčů na pískovec

7. Celoplošné očištění povrchu pomníkového soklu pomocí nízkotlakého parního čističe a ručních jemných kartáčů na pískovec
8. Celoplošné očištění povrchu plastiky pomocí nízkotlakého parního čističe a ručních jemných kartáčů na pískovec

9. Celoplošné očištění soklových dílů pomocí nízkotlakého parního čističe a ručních jemných kartáčů na pískovec
10. Celoplošné očištění pískovcové podesty pomocí nízkotlakého parního čističe a ručních jemných kartáčů na pískovec

11. V případě nutnosti vzniklá plochá místa opravit pemricí
12. Nanesení vodoodpudivé křemičité impregnace na všechny pískovcové části hrobu
13. Nanesení impregnace AKEMI na lesklé díly hrobu

14. Odstranění zbylého plátkového zlata či jiných výplní písma na pomníku
15. Začištění písma a jeho příprava na aplikaci kamenického PRIMERu, Mixtionu a plátkového zlata

16. Aplikace PRIMERu, Mixtionu a plátkového zlata na nápisy na pomníku
17. Úprava okolí hrobu, očištění od spárovacích hmot a zeminy
