Popis stávajícího stavu a návrh jeho řešení

číslo VH: CZE0012-18872, VH: CZE0012-18865, číslo VH: CZE0012-18876

Identifikace VH

-VH se nachází před základní školou T. G. Masaryka, Modřanská 1375/10a, 143 00 Praha 12

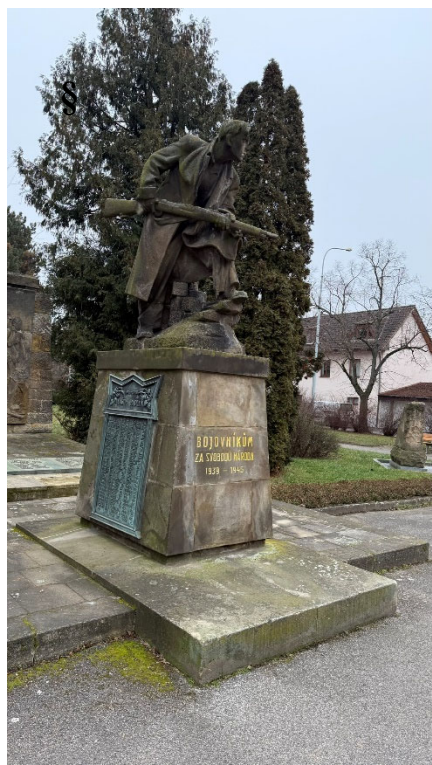
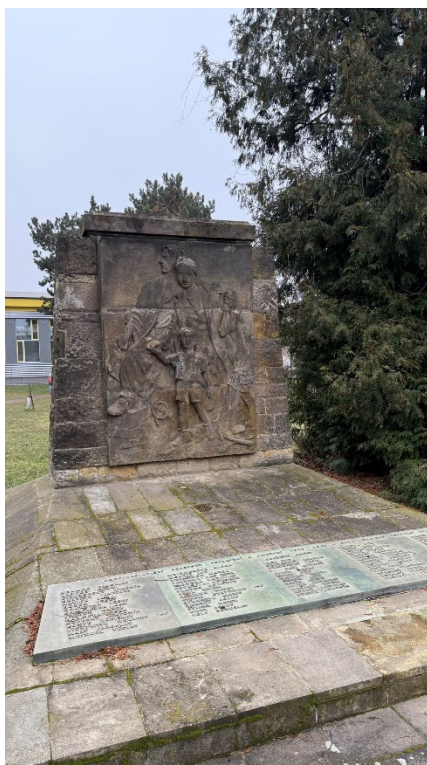
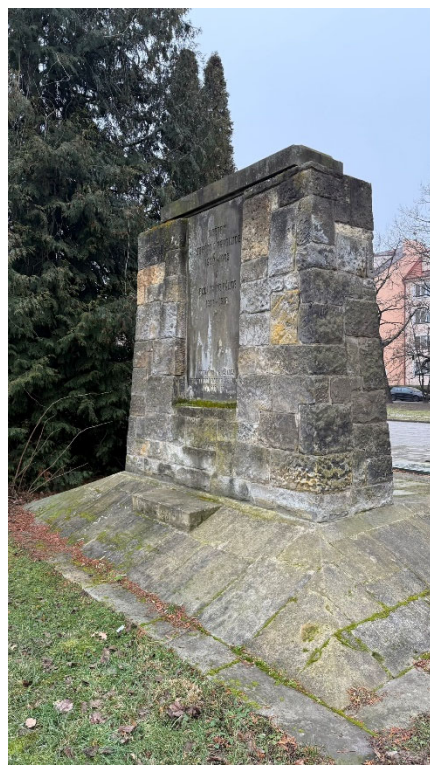
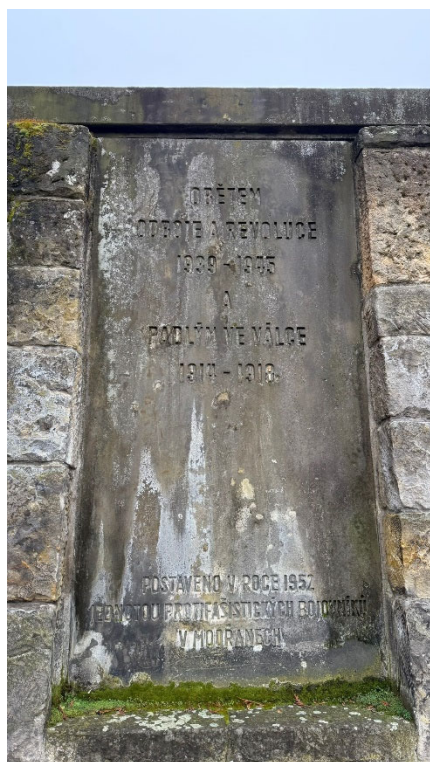
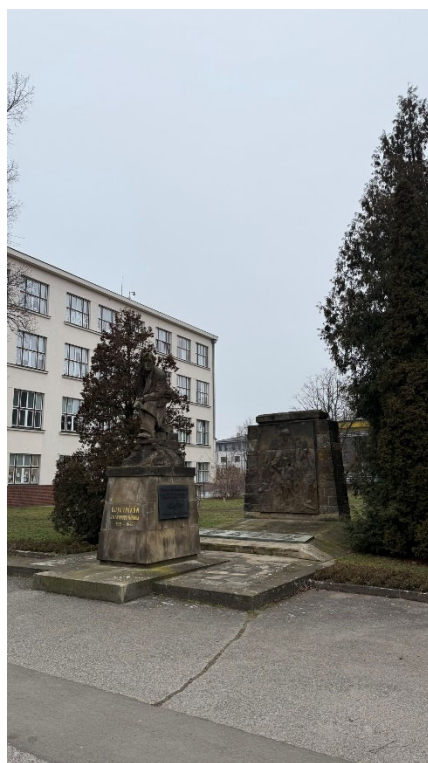
Fotodokumentace současného stavu

- Pískovcovou obrubou s hrubým povrchem o půdorysném rozměru 5600/9600mm. Tloušťka jednotlivých dílů je 300, jejich výška pak přibližně 200mm. Žádný z dílů nevykazuje viditelné známky poškození, jejich povrch je však zašlý, posetý mechy a lišejníky. Spáry jsou již vypadané a nevyhovující.

- Pískovcovou sochou barikádníka s hrubým, místy pemrlovaným povrchem o přibližném půdorysném rozměru 1440/1000mm a výšce 2200mm. Její povrch je značně zašlý, místy posety lišejníky a mechy. Až na tyto závady se socha zdá v dobrém stavu.

- Nápisovou deskou věnovanou protifašistickým bojovníkům o půdorysném rozměru 3600/785mm a výšce 50mm. Deska vykazuje typické známky přirozené oxidace, která se projevuje tvorbou povrchové patiny. Povrch desky je nerovnoměrně pokryt touto oxidací, což nasvědčuje dlouhodobému působení povětrnostních podmínek. Celkově deska postrádá estetickou výraznost, která byla záměrem.

- Pískovcovým skládaným pomníkem s hrubým povrchem o půdorysném rozměru 2960/1000mm a výšce 2800mm. Díly nevykazují známky mechanického poškození, jejich povrch je však místy značně zašlý, ze zadní strany hustě pokrytý mechy. Ve spodní části pomníku se zdají díly již opravované, či méně vystavované povětrnostním vlivům.

- Pískovcovým děleným reliéfem s hrubým, místy pemrlovaným povrchem. Reliéf nevykazuje známky mechanického poškození, jeho povrch je však místy velmi zašlý, místy vyspravovaný. Na vícero místech reliéfu jsou k vidění pískovcové plomby. Je nejasné, zda tyto plomby byly osazeny při původní montáži reliéfu, či posléze. Jejich opotřebení se jeví na stejné úrovni jako zbytek reliéfu.

- Vsazenou pískovcovou nápisovou deskou s hrubým povrchem ze zadní strany pomníku o rozměrech 1030/1990mm. Deska nejeví známky mechanického poškození, její povrch je však v důsledku nadměrnému zatížení povětrnostními vlivy značně zerodovaný a v dolní části hustě posetý mechy. Písmo je nadstandardně hluboké, přesto ale obtížně čitelné z důvodu nesourodého znečištění nápisové desky. Písmo nejeví žádné známky jeho původní výplně.

1. Zakrytí všech nápisových desek památníku
2. Oškrábání větších nánosů mechu a lišejníků, především ze zadní strany památníku
3. Vyčištění všech poničených spár památníku pomocí odstraňovače spár

4. Celoplošné očištění všech pískovcových dílů památníku vč. sochy a reliéfu pomocí nízkotlakého parního čističe a ručních jemných kartáčů na pískovec
5. Ruční vyčištění těžce dostupných míst památníku, především v jemných detailech sochy a reliéfu pomocí měkkého štětce z přírodních vláken

6. Odstranění zákrytu nápisových desek
7. Vyčištění pomníku na zadní straně památníku pomocí nízkotlakého parního čističe a ručních jemných kartáčů na pískovec

8. Začištění písma, příprava na aplikaci PRIMERu, Mixtionu a kamenické barvy na písmo (Bordeaux)
9. Aplikace Primeru, Mixtionu a barvy na písmo
10. Odstranění zbytku plátkového zlata z nápisů na postamentu, začištění písma a příprava na aplikaci PRIMERu, Mixtionu a plátkového zlata

11. Aplikace Primeru, Mixtionu a plátkového zlata na obnovované písmo
12. Suché čištění nápisových desek pomocí měkkého štětce a hadříku
13. Odstranění oxidací jemnými brusnými polštářky

14. Příprava a nanesení roztoku na obnovu kovů Brasso, ponechat působit
15. Setření nápisových desek od roztoku pomocí měkkých hadříků
16. Aplikace spárovací hmoty (vápenné malty)

17. Aplikace vodoodpudivé křemičité impregnace na všechny pískovcové části památníku
18. Úprava okolí hrobu, očištění spárovacích hmot a nanesené zeminy
