Popis stávajícího stavu a návrh jeho řešení

číslo VH: CZE0012-18878

-VH se nachází před základní školou T. G. Masaryka, Modřanská 1375/10a, 143 00 Praha 12

-VH je památníkem studentů popravených 17.11.1939

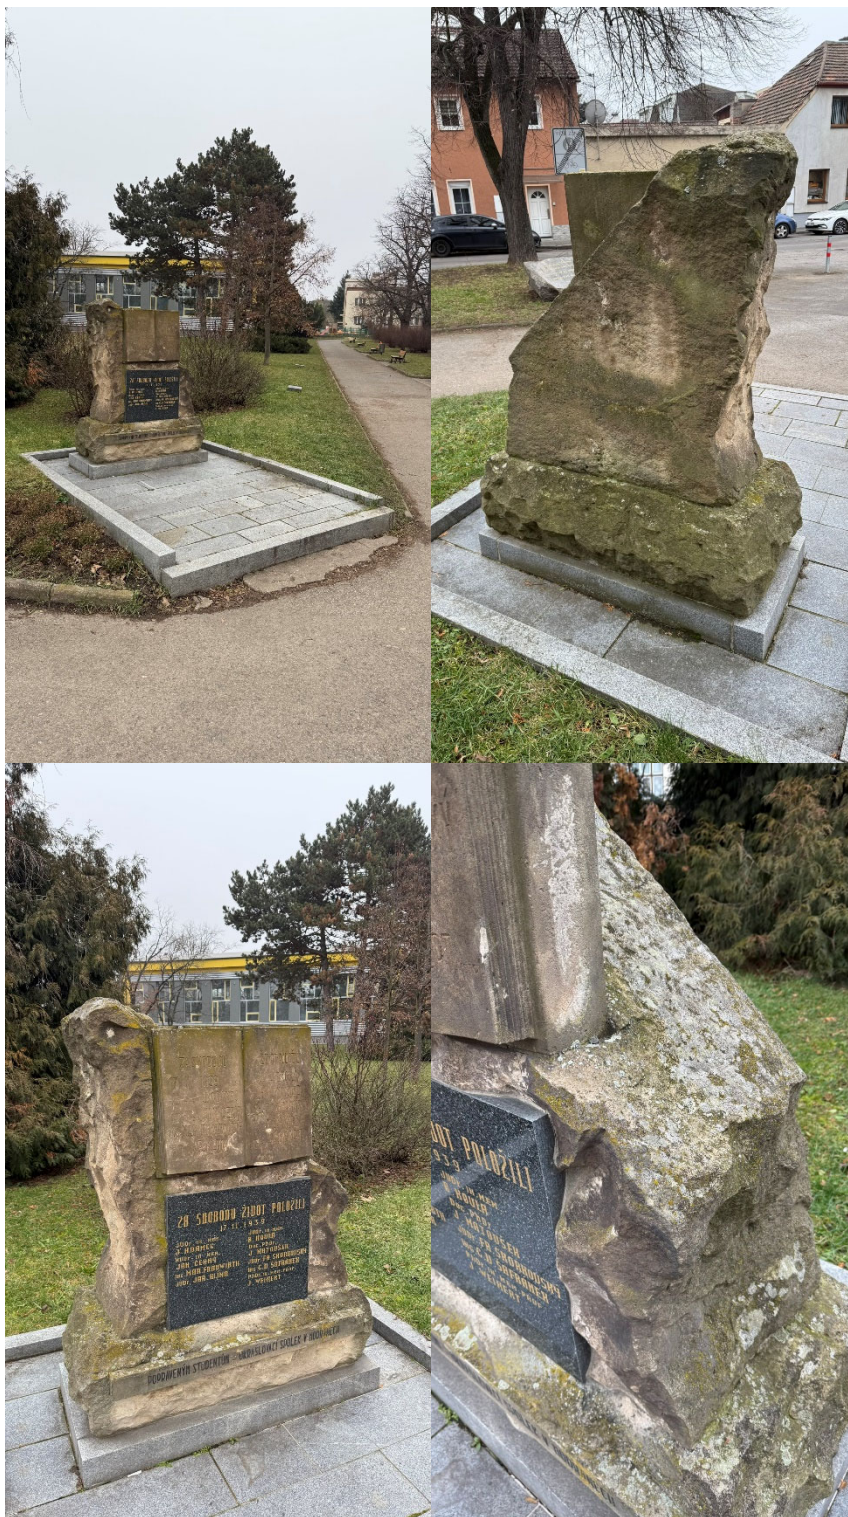
Fotodokumentace současného stavu

- Betonovou pěšinou v popředí památníku. Beton je velmi zerodovaný, na místech dokonce chybí. Pěšina je v havarijním stavu a při použití může hrozit riziko urážu.

- Pískovcovým soklem s osekáním povrchem o přibližném půdorysném rozměru 1400/650mm a výšce 420mm. Díl nevykazuje známky poškození, jeho povrch je však značně zašlý, posetý lišejníky a mechy. Černé písmo je čitelné, místy však chybí barva.

- Pískovcovým pomníkem s osekáním povrchem o přibližném půdorysném rozměru 1150/500mm a výšce 1300mm. Díl nevykazuje známky poškození, jeho povrch je však značně zašlý, posetý lišejníky a mechy.

- Vsazenou tmavou žulovou deskou se zlatým písmem a lesklým povrchem o rozměru 650/550mm a předpokládané tloušťce 50mm. Deska nevykazuje známky poškození, lesk již však neodpovídá původním kvalitám. Písmo je dobře čitelné, místy však chybí plátkové zlato.

- Pískovcovou nápisovou deskou ve tvaru knihy o rozměrech 705/570mm a tloušťce v nejširším místě 215mm. Díl nevykazuje známky poškození, jeho povrch je však značně zašlý a posetý lišejníky a mechy. Nápis jsou obtížně čitelné a bez původní barvy. Místy je hloubka písma nedostatečná pro jeho konvenční obnovu.

1. Zakrytí pískovcových částí pomníku
2. Aplikace chemického čističe na kámen SAXO na obrubu a dlažbu, ponechat působit a poté opláchnout pod vysokým tlakem vody

16. Doplnění chybějících spár
17. Odbourání stávající betonové pěšiny před památníkem, začištění zeminy a příprava pro betonáž
18. Vybetonování nové pěšiny před hrobem betonem třídy C20/25 s armaturou
